INSPECTIERAPPORT 2024

objectnummer 0312

Stadhuis (voormalig Herenhuis)

Kolkstraat 27, Nijkerk

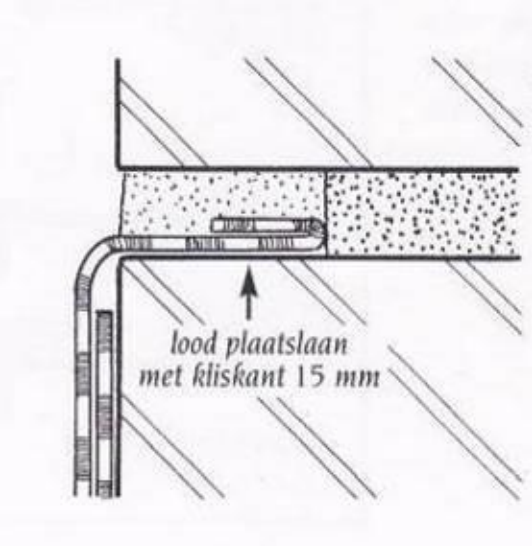
M	<p>Het muurlood is erg ondiep in het metselwerk aangebracht. Ook ontbreekt een kliskant en voldoende rvs voegklemmen.</p>

<p>lood plaatslaan met kliskant 15 mm</p>			<p>Het is aan te bevelen om het muurlood opnieuw in het metselwerk aan te brengen. Gebruik hiervoor voldoende rvs voegklemmen. Zie voor de bevestigingsvoorschriften de uitvoeringsrichtlijnen 4011 “metalen dakbedekkingen” van de stichting ERM https://www.stichtingerm.nl/kennis-richtlijnen/url4011</p>
<p>Achtergevel (oostzijde)</p> <ul style="list-style-type: none"> - deurkozijn met bovenlicht en hardstenen neuten en onderdorpel - paneel deur van multiplex 	G R

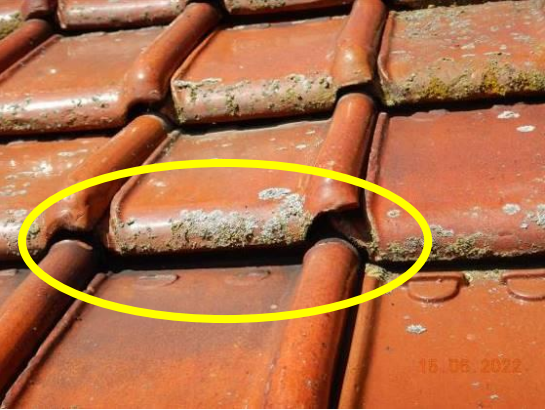
<p data-bbox="185 810 632 904">- rood geglazuurde klaverblad vorstpannen op de hoekkepers en de nok</p>

R	<p data-bbox="849 367 1506 667">Aan de achtergevel liggen de dakpannen wat rommelig doordat bij het inboeten de dakpannen van verschillende fabrikanten door elkaar heen zijn gelegd. Door de kieren zijn de dakvlakken wel gevoeliger voor stormschade. Door ons zijn deze inspectie meerdere weggeschoven dakpannen weer op de juiste plaats teruggedrukt. Bij gelegenheid zouden de slecht passende dakpannen vervangen mogen worden door beter passende dakpannen.</p> <p data-bbox="849 909 1506 1276">In 1995 vernieuwd. De vorstpannen zijn in een dakmortel ingebed. Minder juist is het feit dat de vorstpannen aanvullend met ijzeren schroeven en draadnagels zijn vastgezet. Deze roesten op en veroorzaken hierdoor scheuren van de vorstpannen. Het is aan te bevelen de roestige bevestigingsmiddelen te verwijderen en te vervangen door roestvast stalen (rvs) schroeven. Doordat de vorsten zijn ingebed in de specie is dit echter niet eenvoudig. Deze inspectie zijn enkele gescheurde vorstpannen als noodoplossing dichtgezet met een polymeerkit.</p>

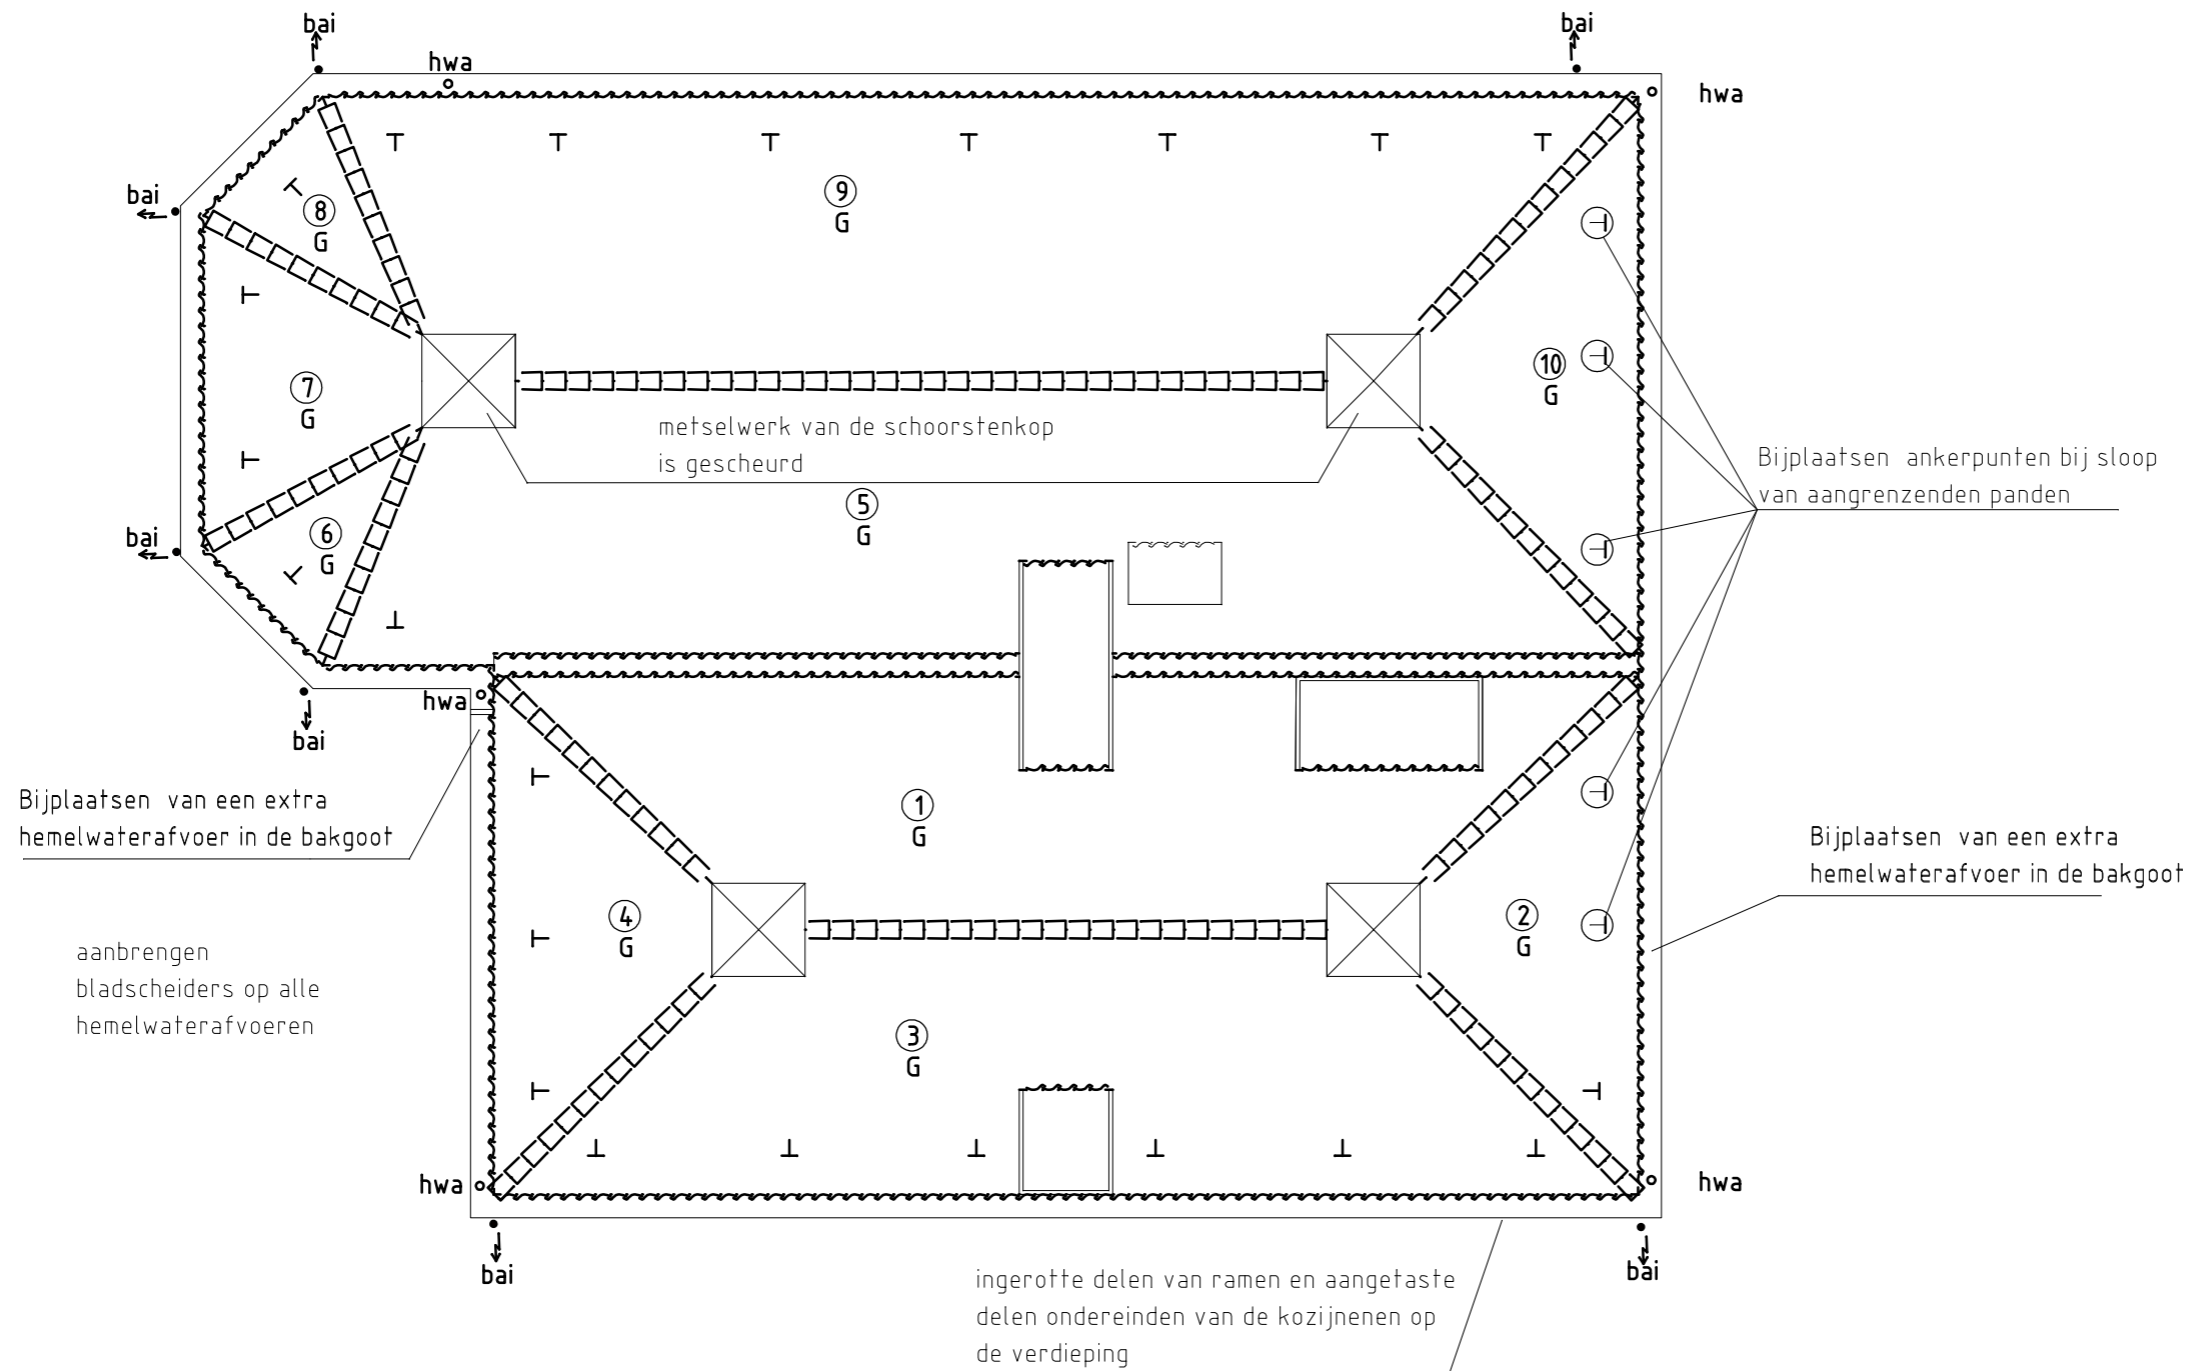
de tekening is een schematische weergave en niet exact op schaal, maten in het werk controleren, voor volledige beschrijving bevindingen: zie rapport
