### *Inspectierapport*

*Inspectie NEN3140 volgens certificatie schema  
SCIOS scope 8*

*Rapportnummer : 14426*

Stadskantoor Winschoten (gemeentehuis Oldambt)

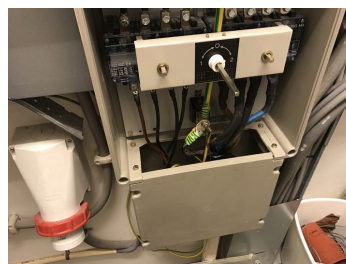
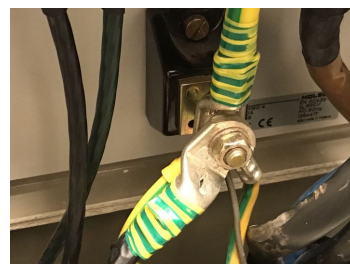
**4**

Diverse geleiders zijn niet op de juiste wijze gemonteerd.

*Toelichting : Betreft gestapelde montage van aansluitingen op aardpunt.*

**Risico 3**

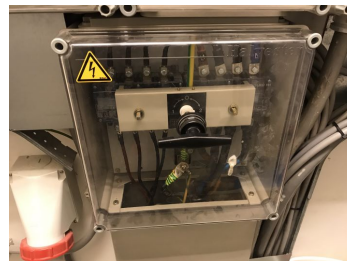
**8**

Locatie: Hoofdgebouw - Begane grond - Laagspanningsruimte, Verdeler: HL1

De keuze schakelaar in de behuizing is niet voorzien van een identificatie.

**Risico 4**

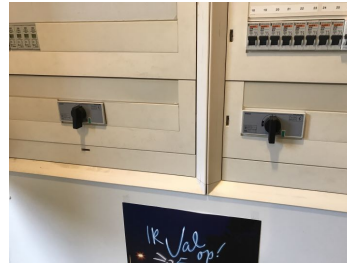
10

Locatie: Hoofdgebouw - Begane grond - Gang, Verdeler: HL2

De hoofdschakelaars in de behuizing zijn niet voorzien van een identificatie.

Risico 4

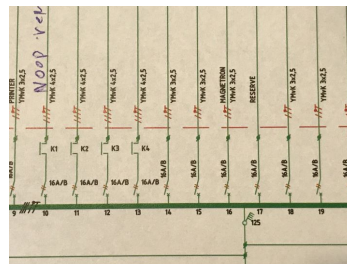
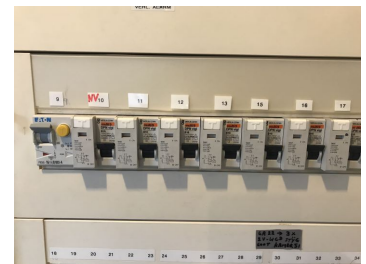
11

Het op locatie aanwezige installatieschema komt niet overeen met de werkelijke situatie. Het schema is niet bijgewerkt.

*Toelichting : o.a.: op tekening staan automaten vermeld, onwerkelijkheid zijn er aardlekautomaten gebruikt*

Risico 4

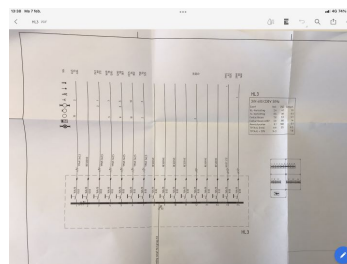
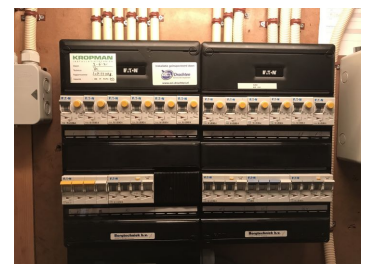
12

Het op locatie aanwezige installatieschema komt niet overeen met de werkelijke situatie. Het schema is niet bijgewerkt.

*Toelichting : Installatie schema komt niet overeen met de werkelijkheid.*

Risico 4

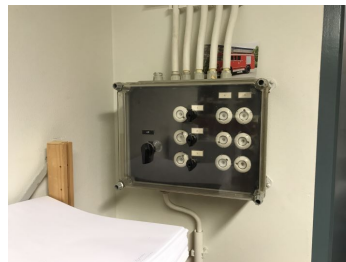
**14**

Locatie: Hoofdgebouw - Begane grond - Kluis, Verdeler: L01

De noodzakelijke en aanvullende elektrotechnische documenten zijn niet op de locatie aangetroffen.

**Risico 3**

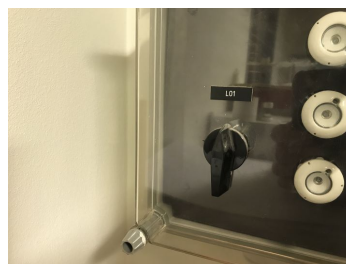
**15**

Locatie: Hoofdgebouw - Begane grond - Kluis, Verdeler: L01

De hoofdschakelaar in de behuizing is niet voorzien van een identificatie.

**Risico 4**

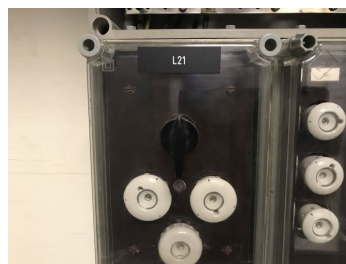
19

Locatie: Hoofdgebouw - 2e verdieping - Gang, Verdeler: L21  
De hoofdschakelaar in de behuizing is niet voorzien van een identificatie.

Risico 4

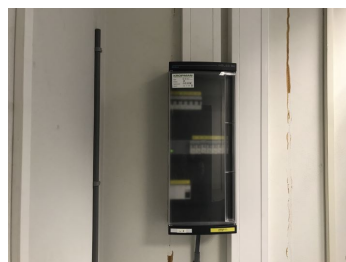
20

Locatie: Hoofdgebouw - 1e verdieping - MER ruimte, Verdeler: L2  
De schakel- en verdeelinrichting is niet toegankelijk voor bediening, inspectie, beproeving, reparatie en onderhoud.

*Toelichting : De verdeler is niet te openen.*

Risico 2

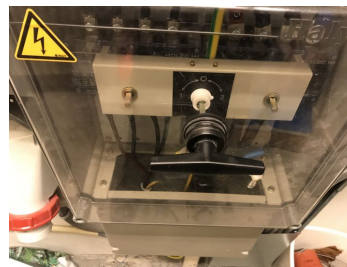
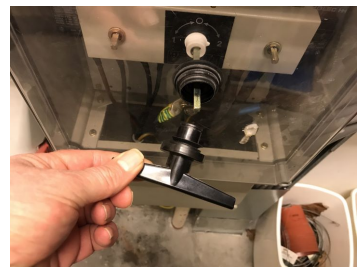
23

Locatie: Hoofdgebouw - Begane grond - Laagspanningsruimte, Verdeler: HL1

De bedienknop van de keuze schakelaar zit los.

Risico 3

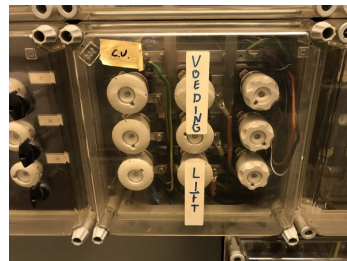
24

De afscherming van de schakel- en verdeelinrichting is niet toegepast.

*Toelichting : Het betreft de afscherming bij groepen 40 t/m 42.*

Risico 4

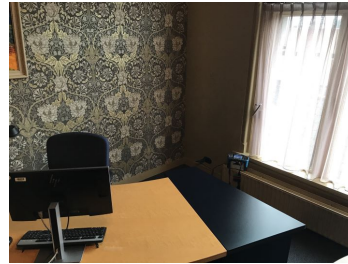
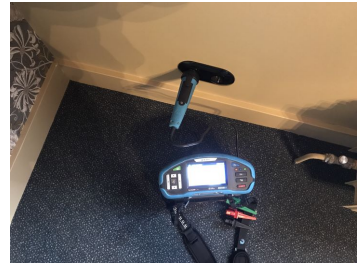
**26**

Locatie: Hoofdgebouw - 1e verdieping - Wethouder  
De kortsluitstroom tussen de fase en de beschermleiding is niet voldoende hoog met betrekking tot de beveiliging van de groep. Tijdsige uitschakeling van de beveiliging kan niet worden gegarandeerd

*Toelichting : De beschermleiding van de linkerzijde van de dubbele wandcontactdoos is onderbroken.*

**Risico 3**

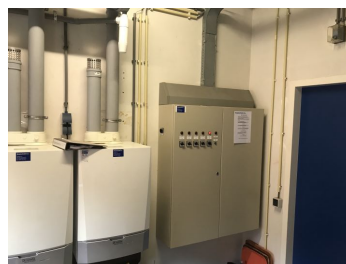
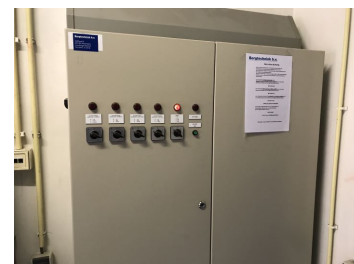
31

De behuizing van de regelkast is niet voorzien van een identificatie.

*Toelichting : De hoofdcodering ontbreekt.*

Risico 2

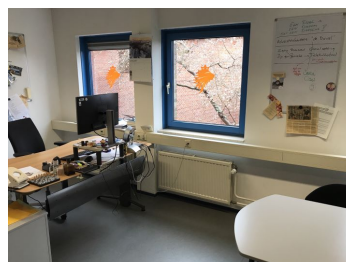
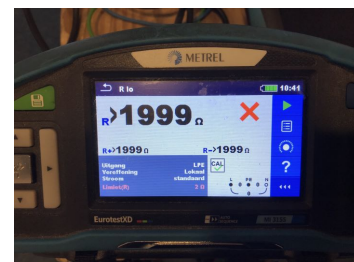
32

De metalen wandgoot is niet vereffend.

*Toelichting : Gemeten is  $>1999 \Omega$  tussen de metalen wandgoot en het beschermingscontact van het hierin aanwezige contactdoos.*

Risico 2

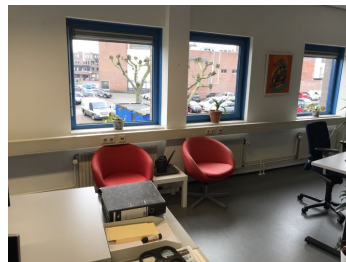
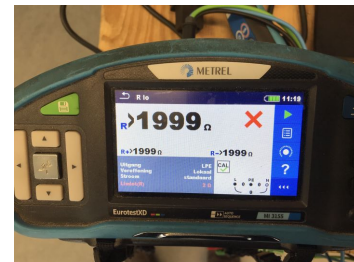
**34**

Locatie: Hoofdgebouw - 1e verdieping - 102  
De metalen wandgoot is niet vereffend.

*Toelichting : Gemeten is  $>1999 \Omega$  tussen de metalen wandgoot en het beschermingscontact van het hierin aanwezige contactdoos.*

**Risico 2**

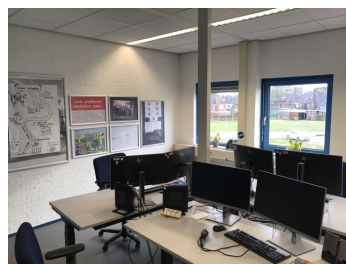
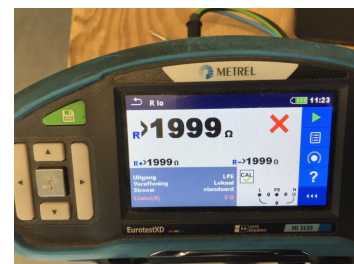
**35**

Locatie: Hoofdgebouw - 1e verdieping - 102  
De metalen energiezuil is niet vereffend.

*Toelichting : Gemeten is  $>1999 \Omega$  tussen de metalen zuil en het beschermingscontact van het hierin aanwezige contactdoos.*

**Risico 4**

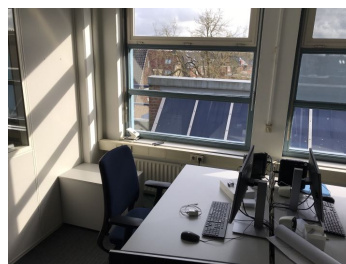
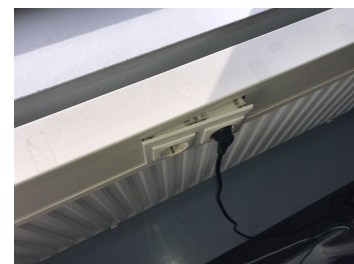
Locatie: Hoofdgebouw - 2e verdieping - 265  
Een contactdoos is ondeugdelijk bevestigd.

*Toelichting : Het betreft de contactdoos in de wandgoot.*

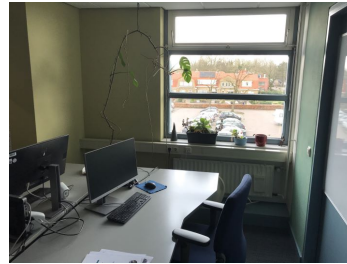
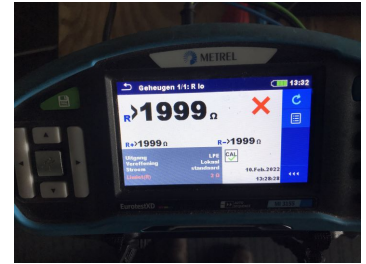
37

Risico 2

Locatie: Hoofdgebouw - 2e verdieping - 277a  
De metalen wandgoot is niet vereffend.

*Toelichting : Gemeten is  $>1999 \Omega$  tussen de metalen wandgoot en het beschermingscontact van het hierin aanwezige contactdoos.*

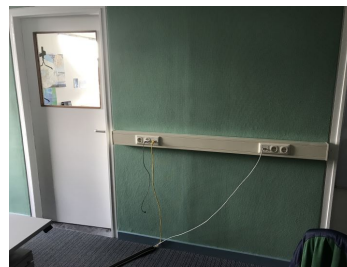
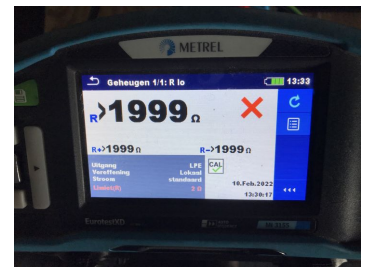
38

Risico 2

Locatie: Hoofdgebouw - 2e verdieping - 277a  
De metalen wandgoot is niet vereffend.

*Toelichting : Gemeten is  $>1999 \Omega$  tussen de metalen wandgoot en het beschermingscontact van het hierin aanwezige contactdoos.*

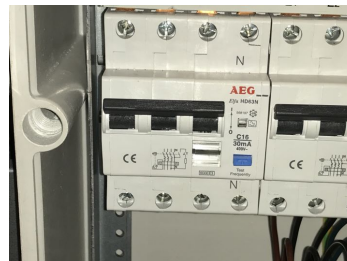
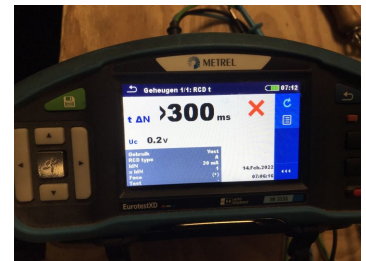
39

Risico 3

Locatie: Hoofdgebouw - Begane grond - Laagspanningsruimte, Verdeler: HL1  
De aanspreektijd van de aardlekschakelaar is niet conform de betreffende specificaties.

*Toelichting : Gemeten is  $>300ms$  op groep 62 .*

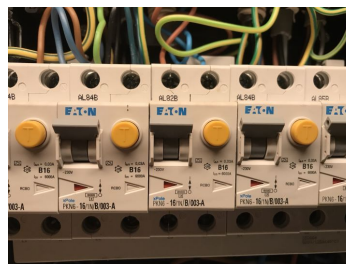
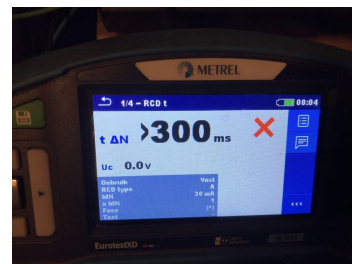
41

Risico 3

Locatie: Hoofdgebouw - Begane grond - Gang (oudbouw), Verdeler: HL3

De aanspreektijd van de aardlekschakelaar is niet conform de betreffende specificaties.

*Toelichting : Gemeten is >300ms op groep 9 .  
Groep omgezet naar reserve groep 10.*

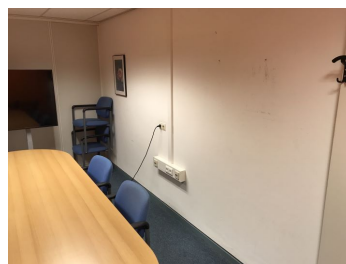
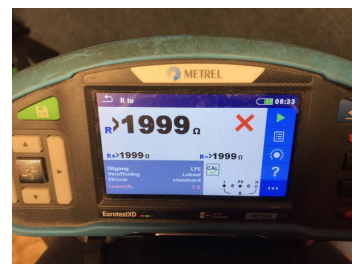
42

Risico 2

Locatie: Hoofdgebouw - 1e verdieping - 150

De metalen wandgoot is niet vereffend.

*Toelichting : Gemeten is >1999  $\Omega$  tussen de  
metalen wandgoot en het beschermingscontact van  
het hierin aanwezige contactdoos.*

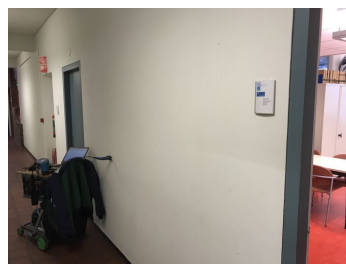
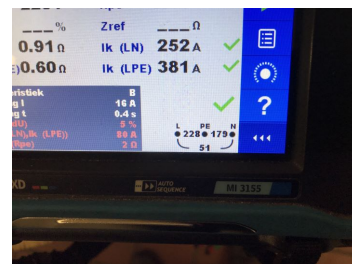
43

Risico NO

Locatie: Hoofdgebouw - 1e verdieping - Gang

Er is geen spanning aanwezig op de contacten van de contactdoos terwijl de groep is ingeschakeld.

*Toelichting : De nulleiding is onderbroken.  
Betreft algemene wandcontactdoos links van ruimte  
156.*

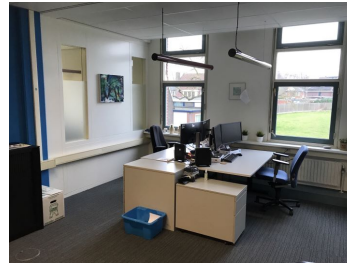
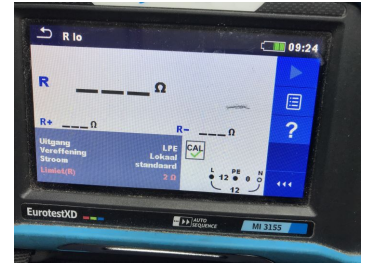
**45**

**Risico 2**

Locatie: Hoofdgebouw - 1e verdieping - 163  
De metalen wandgoot is niet vereffend.

*Toelichting : Gemeten is 12V tussen de metalen wandgoot en het beschermingscontact van het hierin aanwezige contactdoos.*

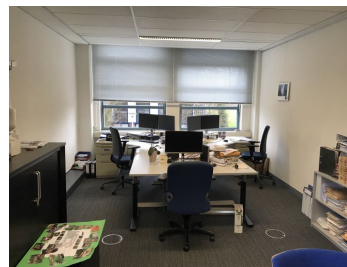
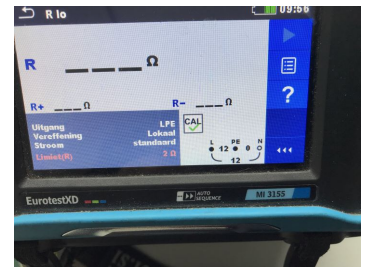
**46**

**Risico 2**

Locatie: Hoofdgebouw - 1e verdieping - 173  
De metalen wandgoot is niet vereffend.

*Toelichting : Gemeten is 12V tussen de metalen wandgoot en het beschermingscontact van het hierin aanwezige contactdoos.*

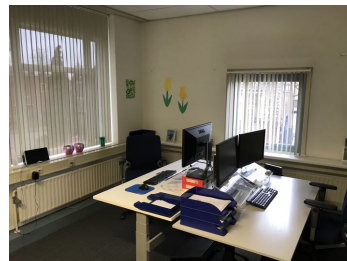
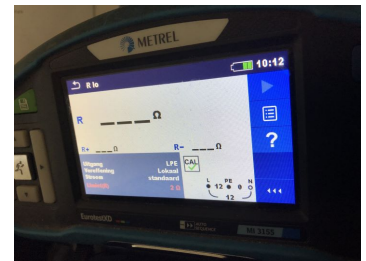
**47**

**Risico 2**

Locatie: Hoofdgebouw - 1e verdieping - Kantoor Andrea  
De metalen wandgoot is niet vereffend.

*Toelichting : Gemeten is 12V tussen de metalen wandgoot en het beschermingscontact van het hierin aanwezige contactdoos.*

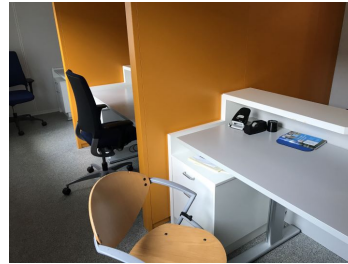
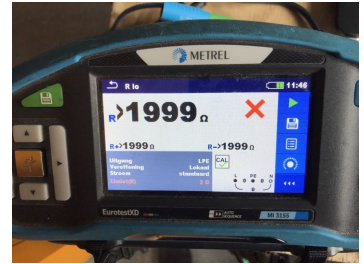
**49**

**Risico 3**

Locatie: Hoofdgebouw - Begane grond - Loket 7, 8 en 9  
De metalen wandgoot is niet vereffend.

*Toelichting : Gemeten is  $>1999 \Omega$  tussen de metalen wandgoot en het beschermingscontact van het hierin aanwezige contactdoos.  
Betreft de wandgoten onder de balies.*

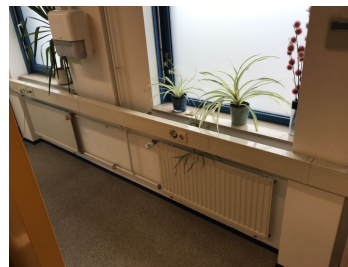
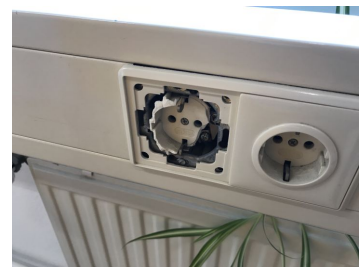
**50**

**Risico 2**

Locatie: Hoofdgebouw - Begane grond - Gang achter loketten  
Van een contactdoos is de inzetplaat gedeformeerd.

*Toelichting : Het betreft de contactdoos ter hoogte van achterzijde loket 6.  
Wandcontactdoos veilig gesteld d.m.v. rood tape.*

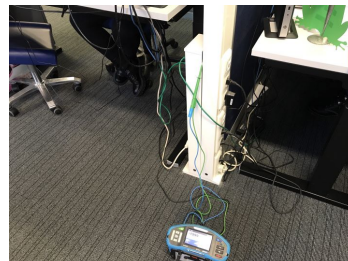
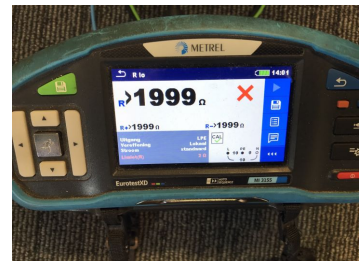
**51**

**Risico 3**

Locatie: Hoofdgebouw - Begane grond - 53  
De metalen energiezuil is niet vereffend.

*Toelichting : Gemeten is  $>1999 \Omega$  tussen de metalen zuil en het beschermingscontact van het hierin aanwezige contactdoos.*

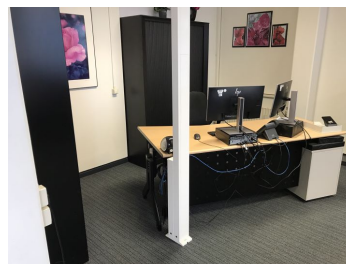
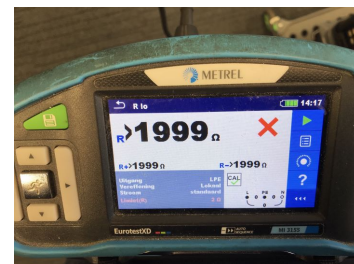
**53**

**Risico 3**

Locatie: Hoofdgebouw - Begane grond - 52  
De metalen energiezuil is niet vereffend.

*Toelichting : Gemeten is  $>1999 \Omega$  tussen de metalen zuil en het beschermingscontact van het hierin aanwezige contactdoos.*

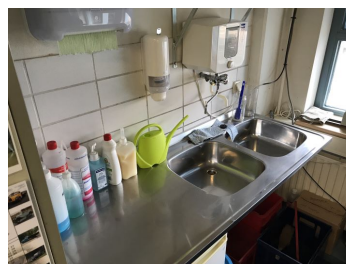
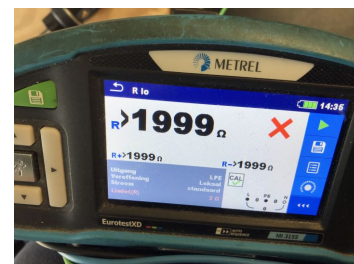
**54**

**Risico 4**

Locatie: Hoofdgebouw - Begane grond - Repro  
Het metalen werkblad is niet vereffend.

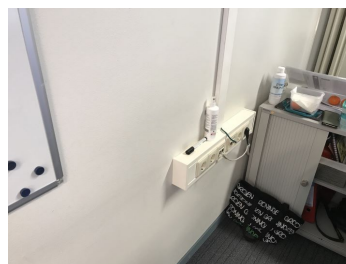
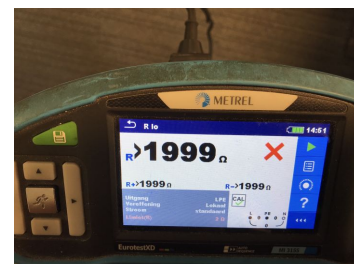
**55**

**Risico 3**

Locatie: Hoofdgebouw - Begane grond - 59  
De metalen wandgoot is niet vereffend.

*Toelichting : Gemeten is  $>1999 \Omega$  tussen de metalen wandgoot en het beschermingscontact van het hierin aanwezige contactdoos.*

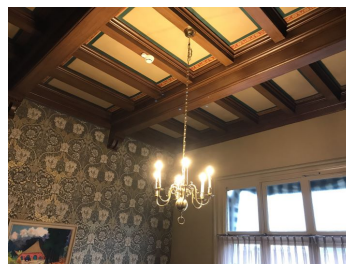
57

Risico 2

Locatie: Hoofdgebouw - 1e verdieping - Wethouder  
Het verlichtingsarmatuur is niet vereffend.

*Toelichting : Gemeten is  $>1999 \Omega$  tussen het armatuur en aarde.*

*Betreft de hanglamp.*

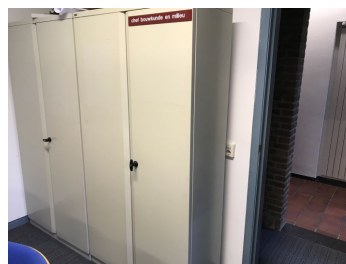
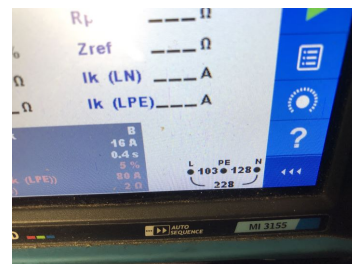
58

Risico 2

Locatie: Hoofdgebouw - 1e verdieping - 173  
De kortsluitstroom tussen de fase en de beschermleiding is niet voldoende hoog met betrekking tot de beveiliging van de groep. Tijdige uitschakeling van de beveiliging kan niet worden gegarandeerd

*Toelichting : De beschermleiding is onderbroken.*

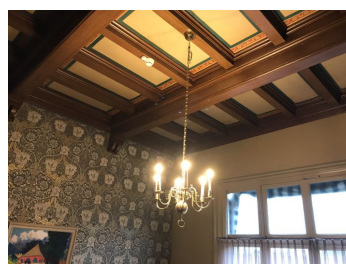
59

Risico 2

Locatie: Hoofdgebouw - 1e verdieping - Wethouder  
Het verlichtingsarmatuur is niet vereffend.

*Toelichting : Gemeten is  $>1999 \Omega$  tussen het armatuur en aarde.*

*Betreft de hanglamp.*

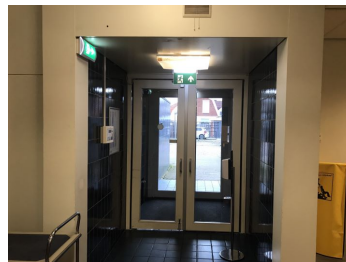
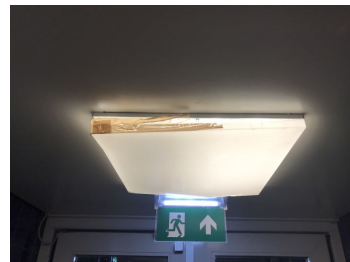
**61**

**Risico 4**

Locatie: Hoofdgebouw - Begane grond - Personeels ingang  
Een verlichtingsarmatuur is gedeformeerd.

*Toelichting : Betreft de kap van het armatuur.*

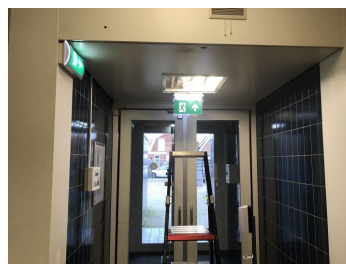
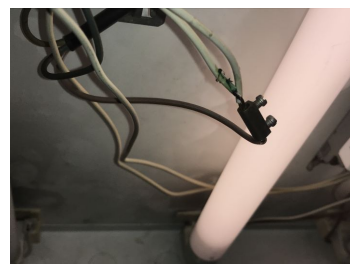
**62**

**Risico 1**

Locatie: Hoofdgebouw - Begane grond - Personeels ingang  
Bedrading en kroonsteen uitgedroogd.

*Toelichting : Blanke onder spanning staande bedrading in het armatuur.*

*De heer Jan Smit heeft reeds aangegeven dat z.s. m. opdracht zal worden gegeven voor herstel.*

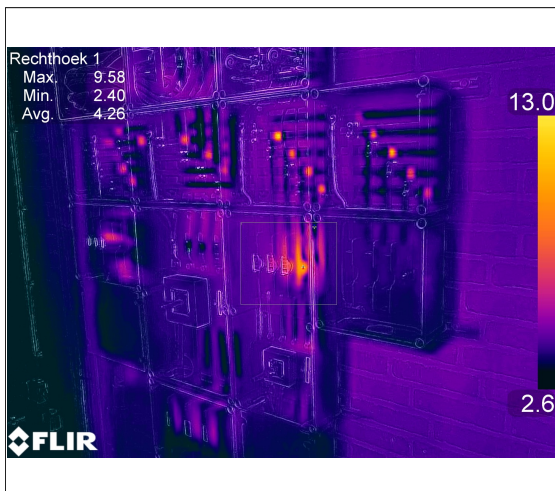
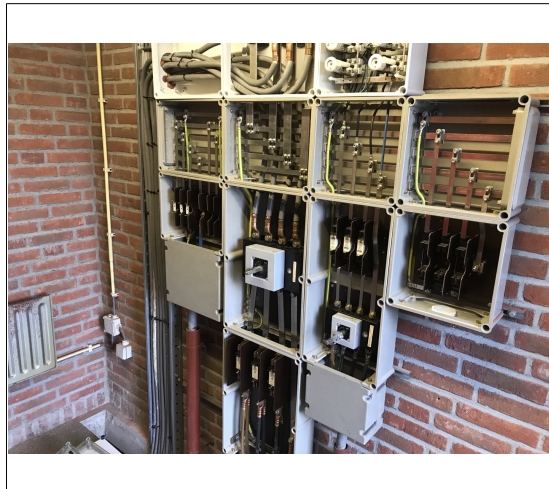
1

Locatie: Bijgebouw - Begane grond - Laagspanningsruimte, Verdelers: HKL

Tijdens het onderzoek zijn er geen afwijkingen geconstateerd. Deze opname kan als referentie dienen in de toekomst.

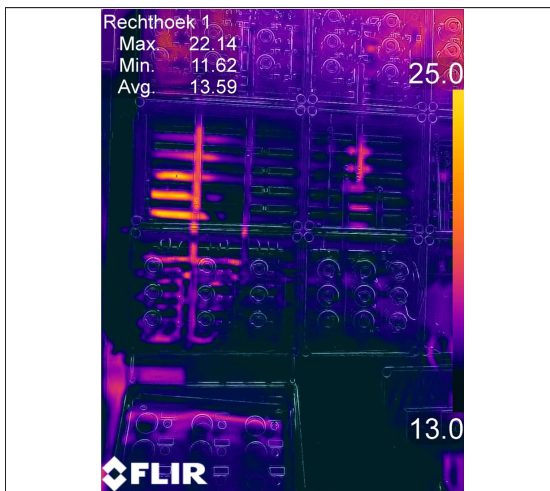
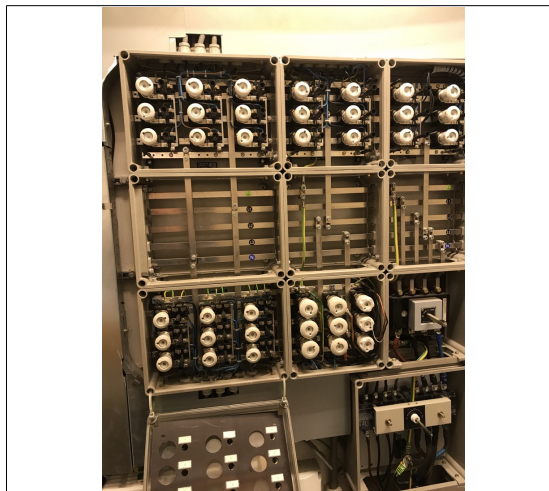
2

Locatie: Hoofdgebouw - Begane grond - Laagspanningsruimte, Verdeler: HL1

Tijdens het onderzoek zijn er geen afwijkingen geconstateerd. Deze opname kan als referentie dienen in de toekomst.

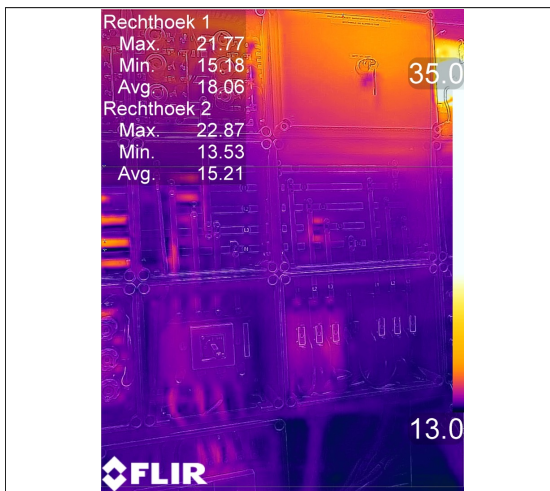
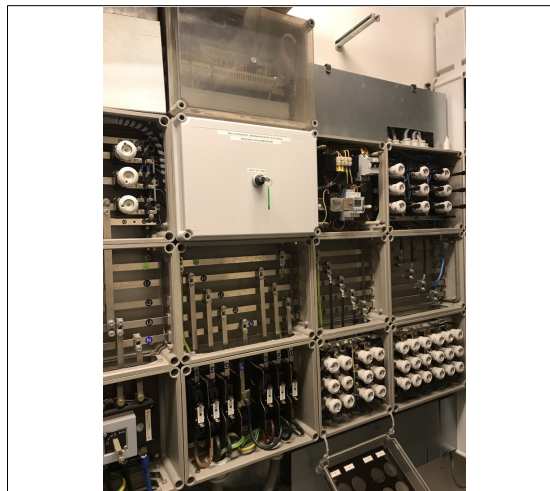
3

Locatie: Hoofdgebouw - Begane grond - Laagspanningsruimte, Verdelers: HL1

Tijdens het onderzoek zijn er geen afwijkingen geconstateerd. Deze opname kan als referentie dienen in de toekomst.

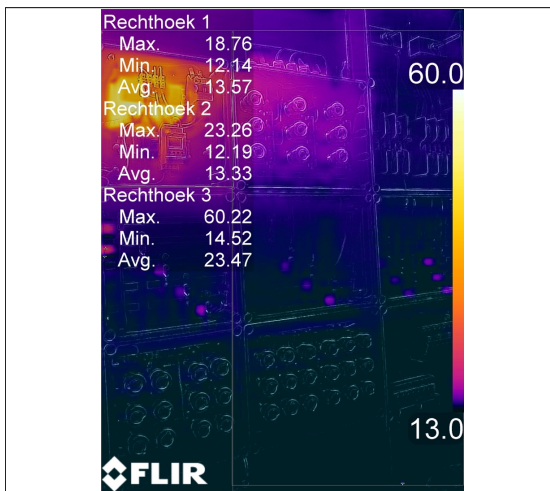
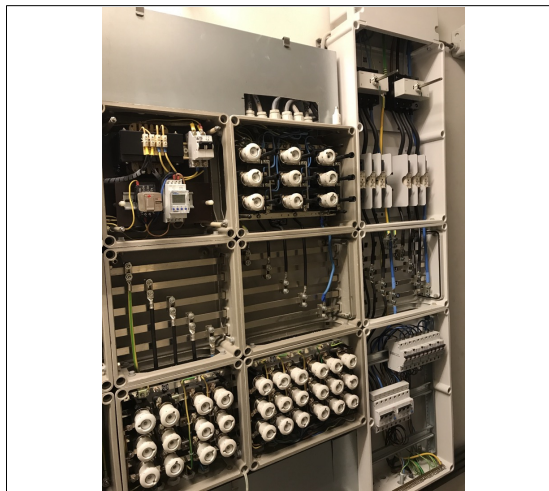
4

Locatie: Hoofdgebouw - Begane grond - Laagspanningsruimte, Verdelers: HL1

Tijdens het onderzoek zijn er geen afwijkingen geconstateerd. Deze opname kan als referentie dienen in de toekomst.

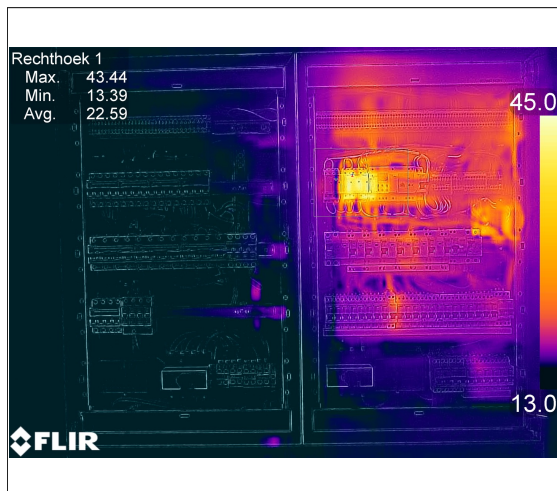
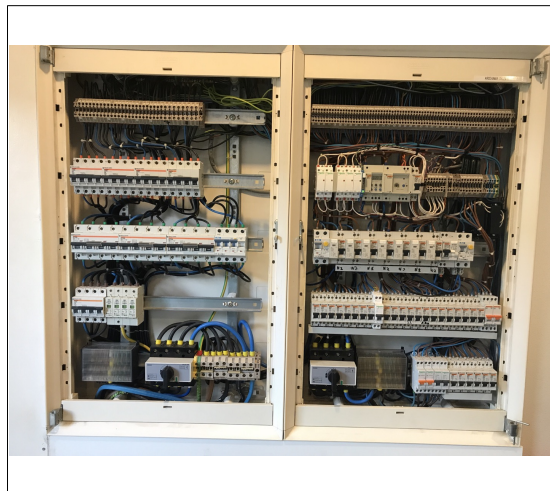
5

Locatie: Hoofdgebouw - Begane grond - Gang, Verdelers: HL2

Tijdens het onderzoek zijn er geen afwijkingen geconstateerd. Deze opname kan als referentie dienen in de toekomst.

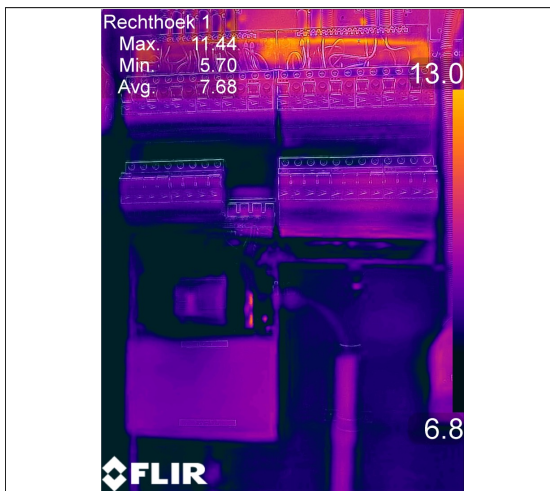
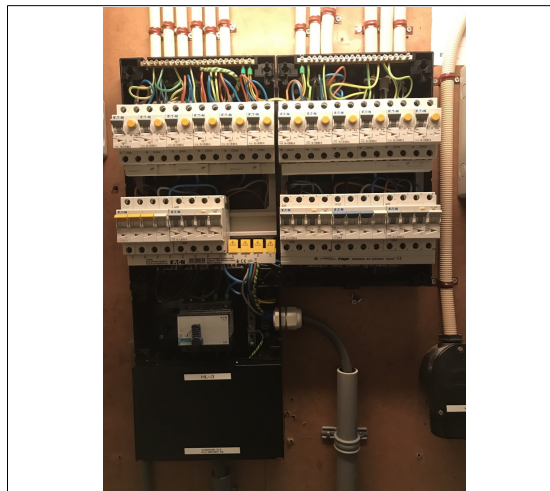
6

Locatie: Hoofdgebouw - Begane grond - Gang (oudblauw), Verdelers: HL3

Tijdens het onderzoek zijn er geen afwijkingen geconstateerd. Deze opname kan als referentie dienen in de toekomst.

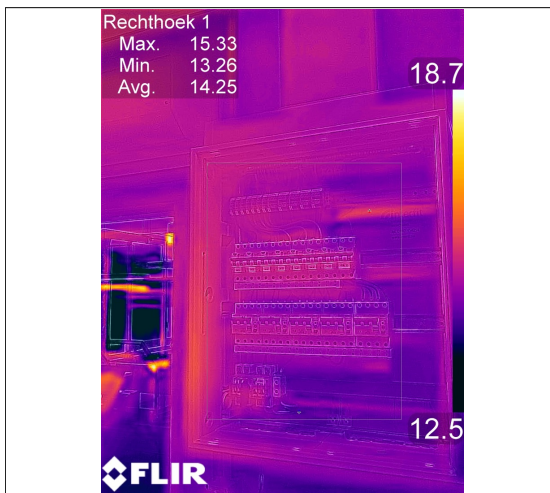
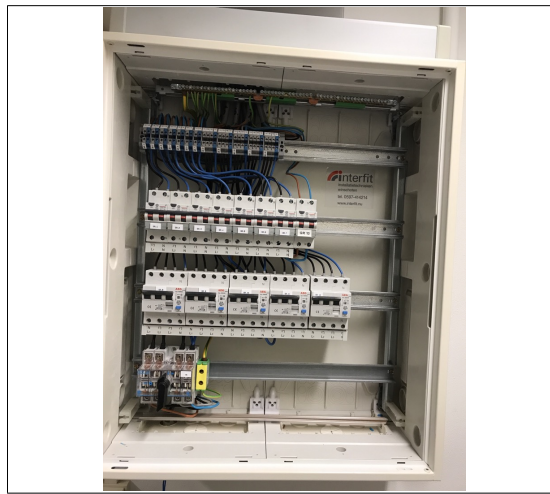
7

Locatie: Hoofdgebouw - Begane grond - Keuken, Verdeler: LK1

Tijdens het onderzoek zijn er geen afwijkingen geconstateerd. Deze opname kan als referentie dienen in de toekomst.

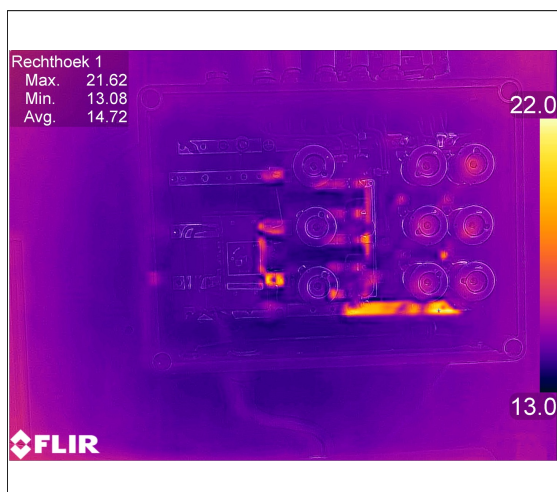
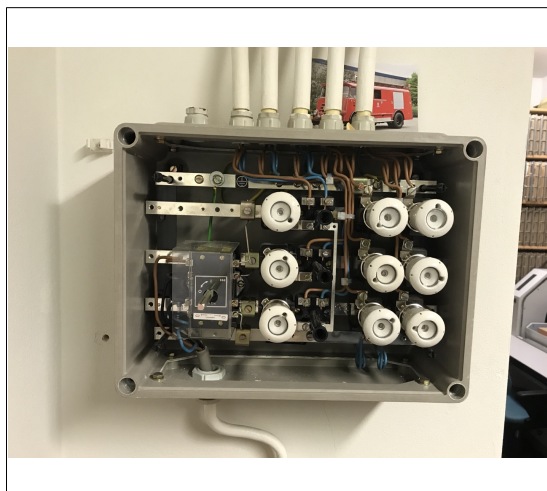
Locatie: Hoofdgebouw - Begane grond - Kluis, Verdelers: L01

Tijdens het onderzoek zijn er geen afwijkingen geconstateerd. Deze opname kan als referentie dienen in de toekomst.

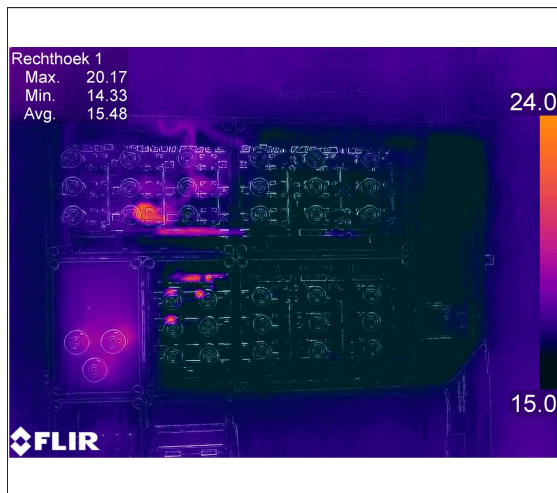
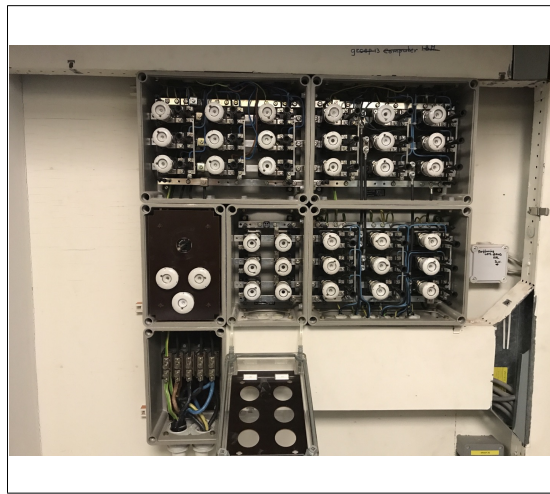
Locatie: Hoofdgebouw - 1e verdieping - Gang, Verdeler: L11

Tijdens het onderzoek zijn er geen afwijkingen geconstateerd. Deze opname kan als referentie dienen in de toekomst.

De beschermplaat bij de hoofdschakelaar is onder spanning niet te verwijderen.

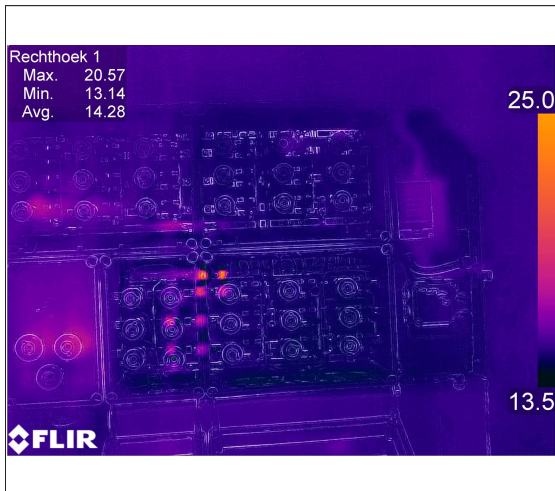
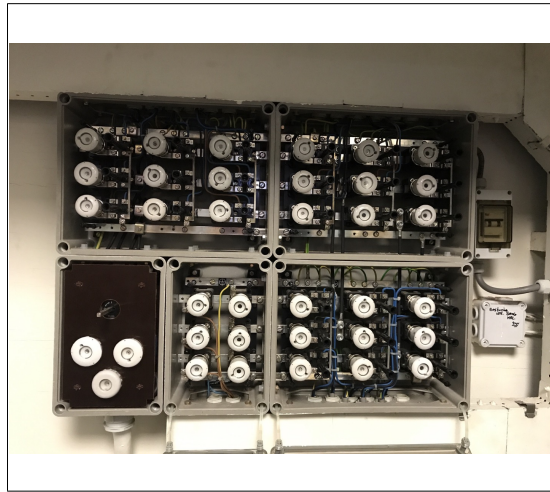
10

Locatie: Hoofdgebouw - 2e verdieping - Gang, Verdeler: L21

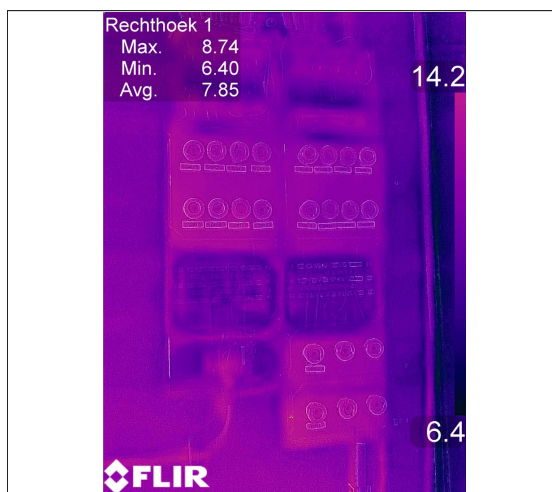
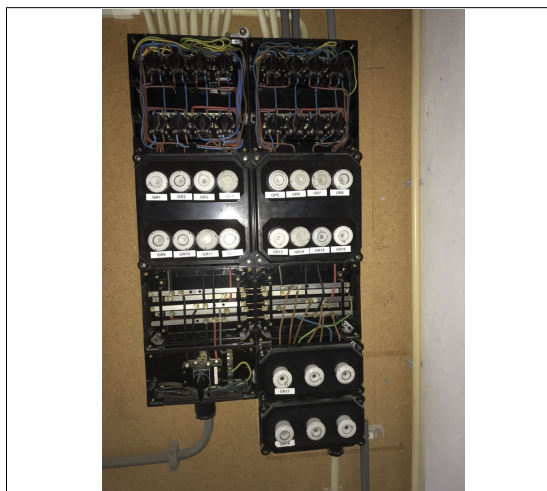
12

Locatie: Hoofdgebouw - 2e verdieping - Gang (oudbouw), Verdelers: L12

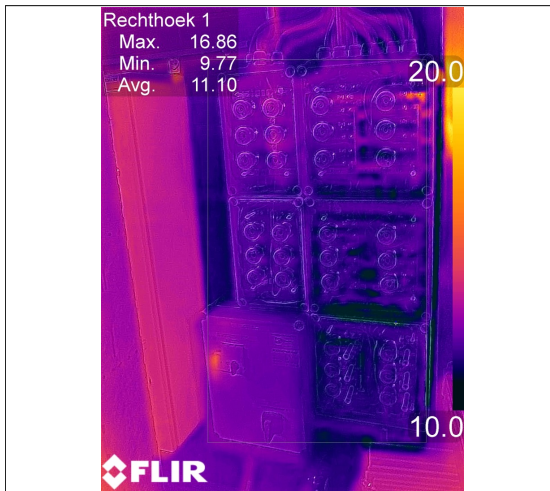
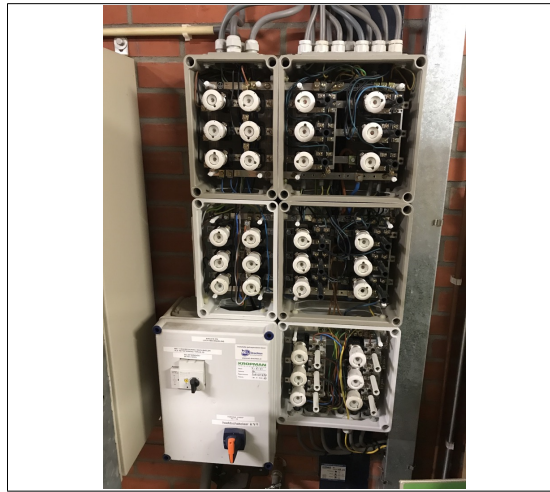
13

Locatie: Hoofdgebouw - 3e verdieping - Technische ruimte, Verdelers: K44

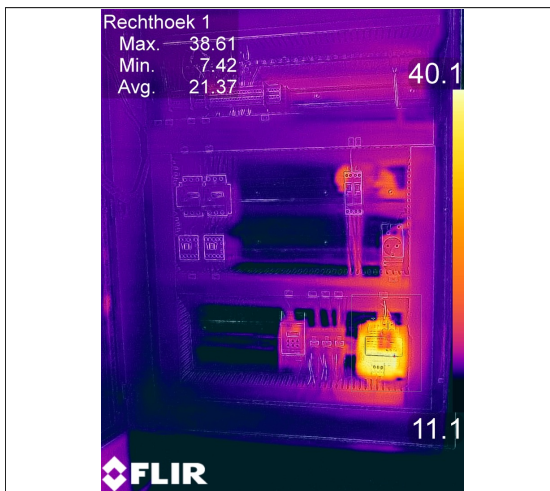
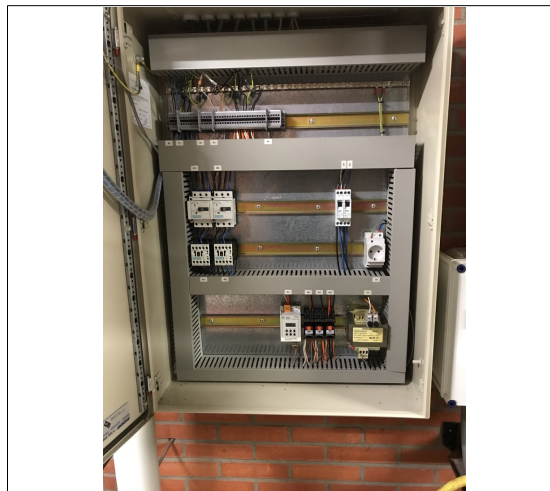
14

Locatie: Hoofdgebouw - 3e verdieping - Technische ruimte, Verdelers: RK1

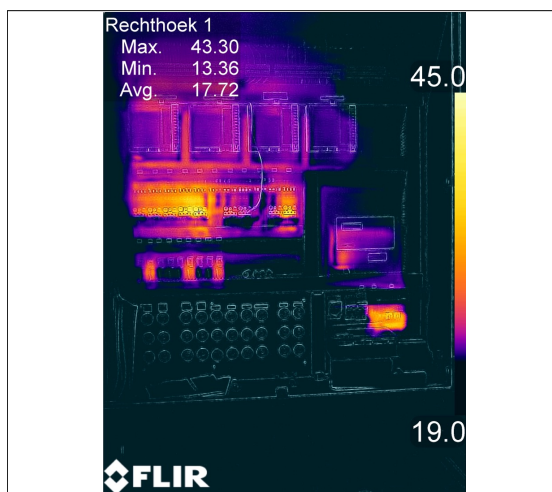
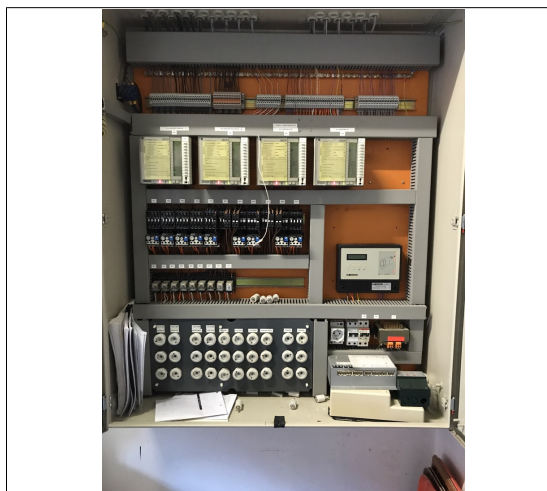
15

Locatie: Hoofdgebouw - 1e verdieping - Technische ruimte, Verdeler: ???
