SW bedrijf WVS  
Bosstraat 81  
4704 RL Roosendaal

## RISICOANALYSE

Risicolocatie : SW bedrijf WVS  
Munnikenheiweg 46  
Hagemuntweg 10  
4879 NG Etten-Leur

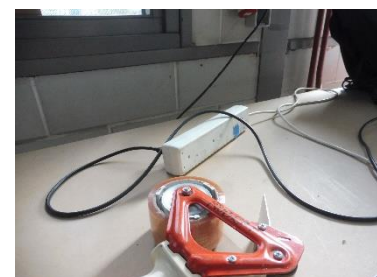
### 0522/01 Elektrische installatie (verlengsnoeren)

- 01.02E Op enkele plaatsen wordt gebruik gemaakt van verlengsnoeren en kabelhaspels. Door veelvuldig gebruik van deze tijdelijke aansluitingen kan, vanwege overbelasting van de kabels, een brand ontstaan. Ter voorkoming van deze situatie is het noodzakelijk dat het gebruik van verlengsnoeren en kabelhaspels tot een minimum wordt beperkt.

Algemeen geldt: vast opgestelde installaties uitsluitend aansluiten op een vaste 230V of 380V aansluiting, conform de NEN 1010 en verlengsnoeren alleen gebruiken als een elektrisch apparaat tijdelijk (maximaal enkele dagen) van stroom moet worden voorzien. Het verlengsnoer afstemmen op het vermogen van het apparaat, deze niet doorkoppelen en de kabelhaspels altijd volledig afrollen.

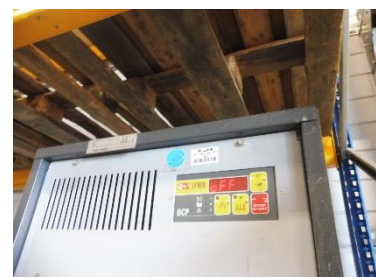
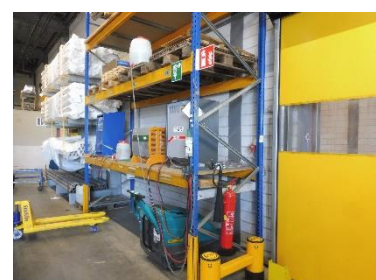
## 0522/03 Accu laden

- 03.01E Het laden van accu's geeft een verhoogd brandrisico. Vanwege deze risicoverzwarende het laden van de accu's bij voorkeur laten plaatsvinden tijdens werktijd, zodat een eventuele brand in een acculader snel wordt gesignaleerd en vervolgens passende maatregelen kunnen worden getroffen.

- acculaders bij voorkeur verhoogd ophangen zodat de laders en de snoeren niet kunnen worden beschadigd door rijbewegingen van de heftrucks;
  - acculaders jaarlijks inwendig stofvrij maken;

- acculaders plaatsen onder het directe bereik van rookdetectie (aangesloten op de brandmeld- of inbraakmeldinstallatie) zodat een beginnende brand in een vroegtijdig stadium wordt opgemerkt en passende maatregelen kunnen worden genomen.

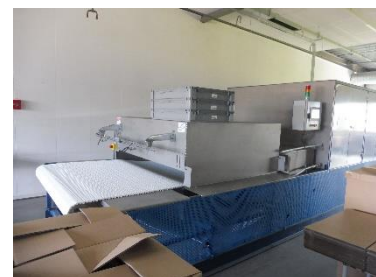
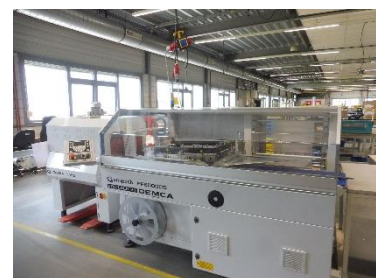
## 0522/04 Krimptunnels / verpakkingsmachines

- 04.01E De verwarmingselementen van de krimptunnels of overige verpakkingsmachines, drooglijnen vormen een verhoogd brandrisico. Om deze reden is inschakeling van de machines uitsluitend toegestaan als mensen in de gebouwen aanwezig zijn.

Automatische inschakeling van de verwarmingselementen is uitsluitend toegestaan als de gehele afdeling is voorzien van een automatische brandmeldinstallatie, die voldoet aan de NEN 2535, volledige bewaking en waarbij het brandalarm wordt doorgemeld naar een meldkamer. De brandmeldinstallatie uitsluitend laten detecteren op rookdetectie.

Dergelijke lijnen en machines vrij wordt gehouden van vuurlast. Er in de directe nabijheid in voldoende mate geschikte blusmiddelen voorhanden zijn.

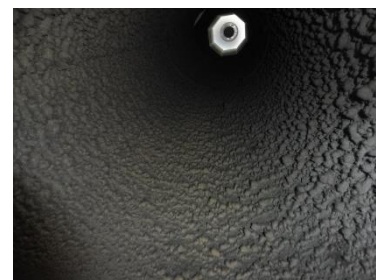
## 0522/05 Afzuigkanaal keuken

- 05.01E Uit onderzoek is gebleken dat het vlampunt van de vetafzetting in afzuigkanalen wordt verlaagd door de wijziging in samenstelling, ten opzichte van het oorspronkelijke vet. Een eventuele brand onder de afzuiginstallatie kan, via het afzuigkanaal, door de vetafzetting snel overslaan naar de dakconstructie met alle gevolgen van dien.
- Om deze situatie te voorkomen is het noodzakelijk dat het afzuigkanaal tenminste eenmaal per jaar wordt geïnspecteerd. Indien wordt geconstateerd dat de vetafzetting op enige plaats in het kanaal > 0,5 mm. (500 um) is, dan is een reiniging van het kanaal noodzakelijk.

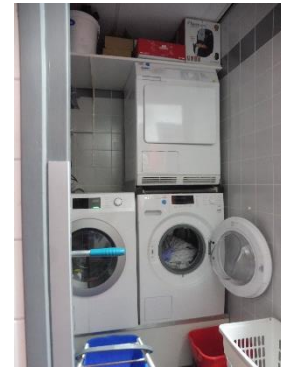
## 0522/06 Brandmeldinstallatie (uitbreiden)

Zodat een eventuele brand in één van deze ruimte(-s) ook snel wordtesignaleerd en vervolgens passende maatregelen kunnen worden getroffen met de aanbeveling te kiezen voor een 'volledige' bewakingsomvang. In de huidige situatie zal namelijk een brand pas worden opgemerkt door een rookmelder in de aangrenzende ruimtes of gangen. Door deze late signalering kan een forse brandschade ontstaan.

- 06.01A De huidige brandmeldinstallatie uitbreiden met rookmelders in de volgende ruimten:
- acculaders (waaronder ook die voor elektrische gereedschappen) plaatsen onder het directe bereik van rookdetectie zodat een beginnende brand in een vroegtijdig stadium wordt opgemerkt en passende maatregelen kunnen worden genomen;
  - nabij schakel- en verdeelinrichtingen, in technische ruimten, voor zover dit nog niet het geval is;
  - waar machines/apparaten onbewaakt inwerking kunnen zijn zoals krimp- en sealmachines (voorwaarde bij automatische inschakeling), wasmachines, wasdrogers en dergelijke;
  - daar waar afvalcontainers binnen staan opgesteld.

NB: De rookmelders, daar waar nieuwe rookmelders worden geplaatst, projecteren conform de projecteringsrichtlijnen die beschreven staan in de NEN 2535. Indien de gehele brandmeldinstallatie zal worden gecertificeerd, een kopie van het certificaat, ter beoordeling toesturen naar het kantoor van uw verzekeraar.
