# Bomen Effect Analyse Oranjelaan De Berg-Noord

Amersfoort

## Bomen Effect Analyse Oranjelaan De Berg-Noord Amersfoort

| VERSIE<br>DATUM | 4<br>15 augustus 2023 |

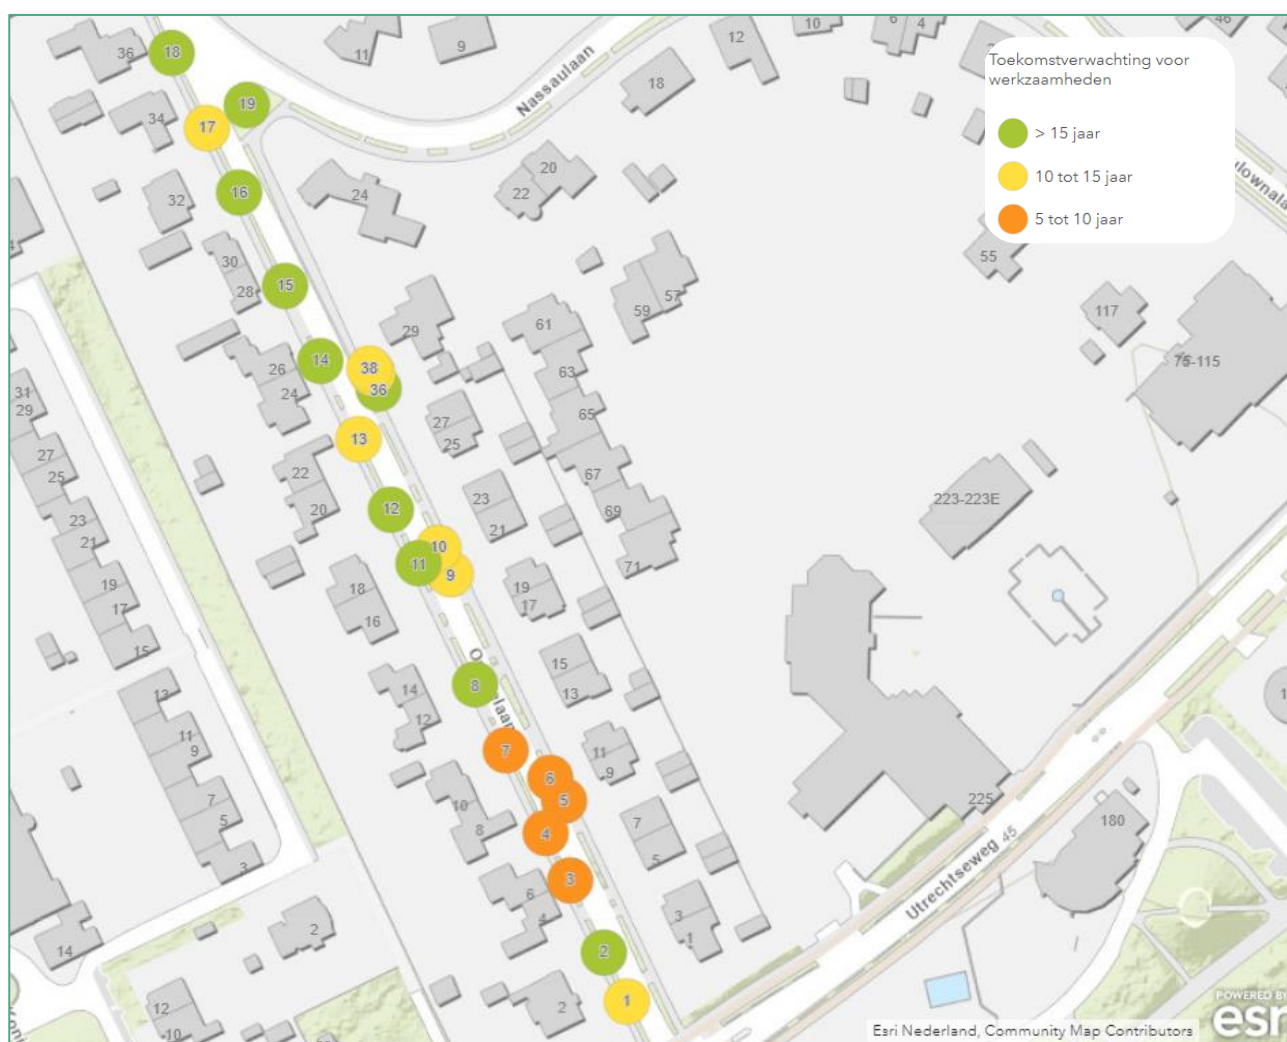
Afbeelding 3.1 Conditie bomen in projectgebied zuidelijke deel

Van de 38 beoordeelde bomen zijn er 20 visueel beoordeeld als gezond, met een daarbij horende toekomstverwachting van meer dan 15 jaar. In **tabel 3.1** is een overzicht weergegeven van de conditie van alle bomen, met de daarbij behorende toekomstverwachting. Op **afbeelding 3.1** en **afbeelding 3.2** is een overzicht weergegeven van de locatie en conditie van de bomen.

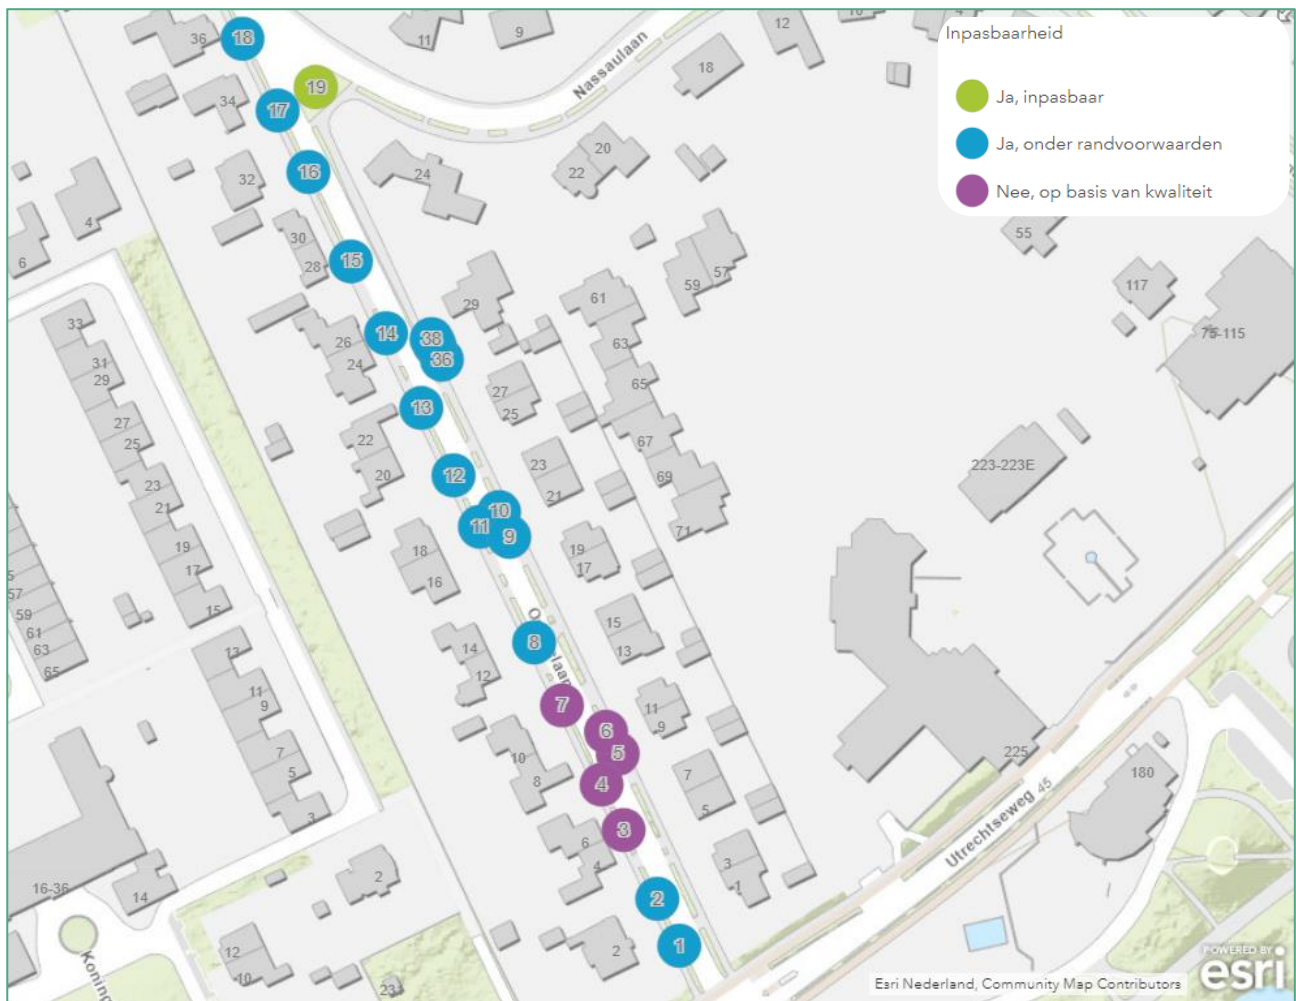
Afbeelding 4.1 Inpasbaarheid zuidelijke deel

Aan de hand van de bovengrondse beoordeling van de bomen is bepaald wat de conditie en de toekomstverwachting van de bomen is. In het projectgebied zijn bomen aanwezig met een toekomstverwachting van minder dan 10 jaar, deze bomen hebben een slechte tot matige conditie of ernstige mechanische gebreken, waardoor deze bij geringe (wortel)schade onvoldoende zullen herstellen. Wij adviseren om deze bomen niet in te passen in de nieuwe situatie. Vervanging van bomen bij de voorgenomen werkzaamheden biedt de gelegenheid om de groeiplaats en de kwaliteit van de nieuw aan te planten bomen te verbeteren. Als bomen op basis van de bovengrondse kwaliteit niet kunnen worden ingepast, zijn deze bomen bij de inpasbaarheid gekenmerkt als: *Nee, op basis van kwaliteit*. Boom 5 en 6 zijn beide op basis van kwaliteit en ontwerp niet inpasbaar.

Op basis van het ontwerp kan er ernstige schade optreden, bijvoorbeeld door beschadiging van stabiliteitswortels of het verlies van kroon- of wortelvolumen. Deze 22 bomen zijn van voldoende kwaliteit om te worden ingepast in het nieuwe ontwerp. Door aanpassingen in het ontwerp of de werkwijze kunnen deze bomen behouden blijven, onder de randvoorwaarden opgenomen in **paragraaf 4.3**. Deze bomen zijn bij de inpasbaarheid gekenmerkt als: *Ja, onder randvoorwaarden*.

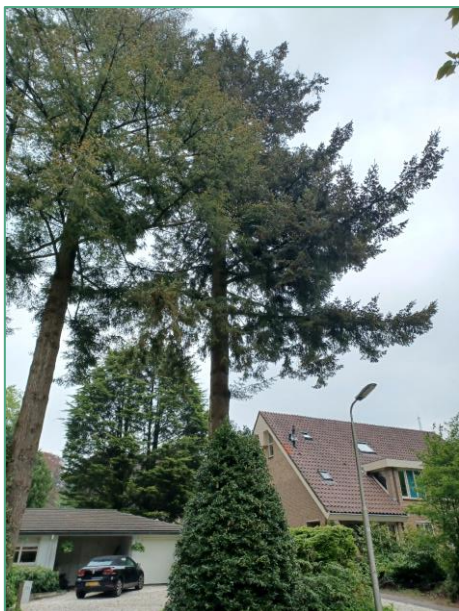
Ondergronds onderzoek toont aan dat de boomwortels van boom 36 op een afstand van 290 centimeter van de stam een dikte hebben van 3 centimeter. Deze wortels bevinden zich op een diepte van 60 centimeter. Direct onder het asfalt voetpad bevindt zich fijne beworteling van maximaal 0,5 centimeter diameter. Hoewel er door de werkzaamheden kleine formaat wortels verloren gaan zal geen significante schade aangebracht worden mits een afstand van 0,50 centimeter uit de stam van de bomen gewerkt wordt. Aandachtspunt is de onderbeplanting; deze kan niet behouden blijven, **afbeelding 4.8 en 4.10**

*Afbeelding 4.7 Boom 36*

Er worden in **paragraaf 4.4** randvoorwaarden gesteld om dergelijke schades te beperken.

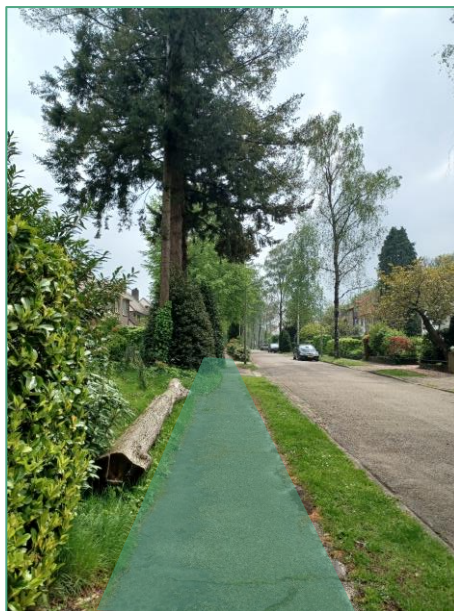
*Afbeelding 4.8 Werkzaamheden rondom boom 36 t/m 38*

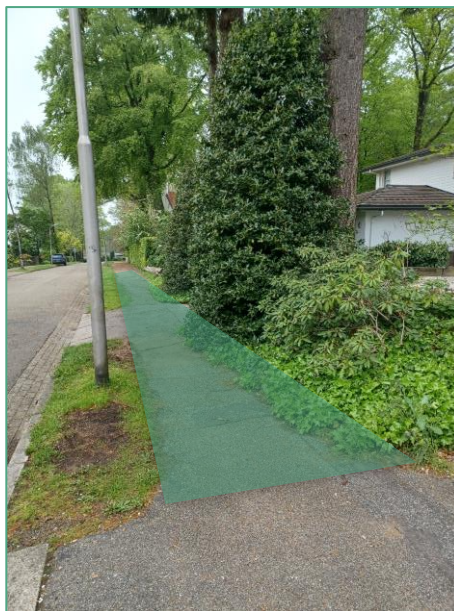
*Afbeelding 4.10 Werkzaamheden rondom boom 36 t/m 38*

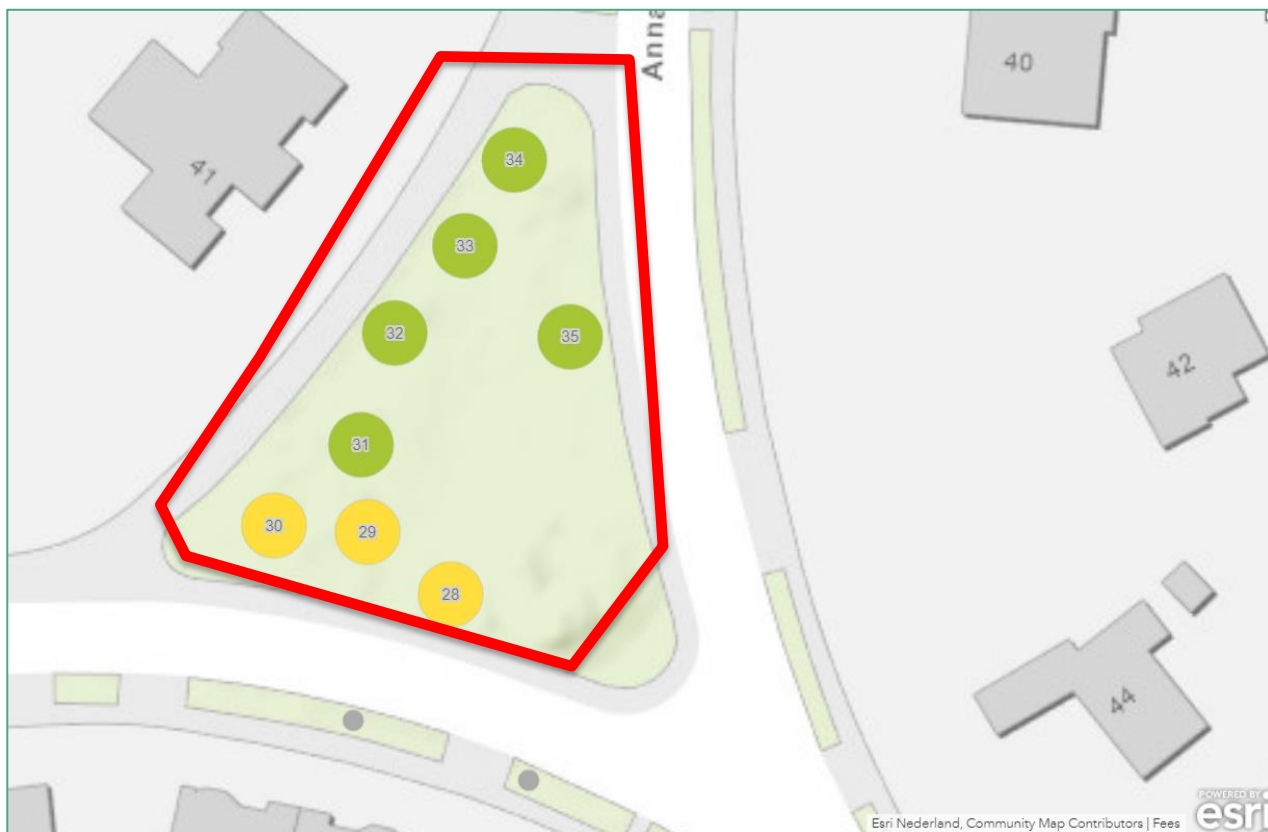
Afbeelding 6.5 Geadviseerde situatie boombescherming boom 28 t/m 35

Zoals in **afbeelding 6.5** te zien is wordt geadviseerd om het gehele groen vlak te beschermen. Dit borgt voor de bestaande bomen dat er geen werkzaamheden of materiaalopslag plaats zal vinden. Wanneer deze boombescherming niet wordt toegepast zal de toekomstige groeiruimte voor de bestaande bomen beperkt worden met terugval in conditie als gevolg.

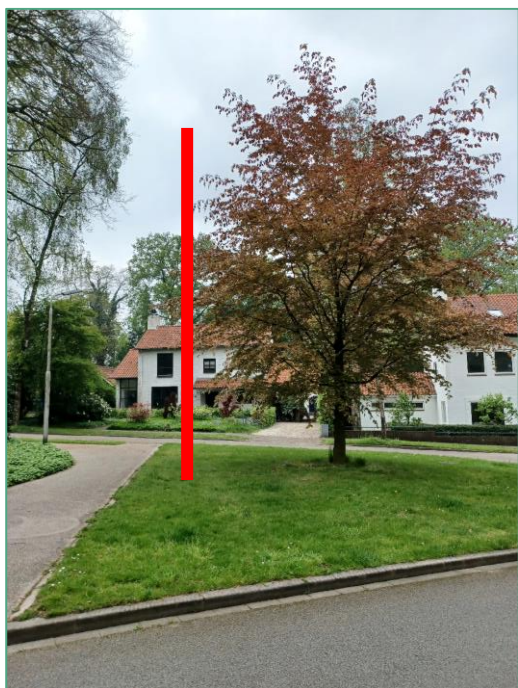
Afbeelding 6.6 Geadviseerde locatie boombescherming boom 19

In **afbeelding 6.6** wordt bij boom 19 geadviseerd om op de rand van de kroonprojectie een hekwerk te plaatsen. Op deze wijze is er werkruimte voor de aanleg van het trottoir en de kans op schade aan de boom te beperken.

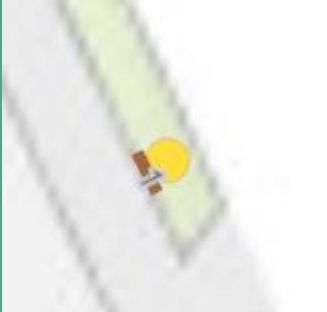
*Bodemprofiel 1*

| <b>Locatie</b> | In gazon tussen stamvoet en asfalt trottoir- 0,1 meter vanuit de stamvoet van boom 16 |
| <b>Opbouw</b> | <b>0 - 65 centimeter</b><br>Humusarm matig grof zand, donkergeel, licht vochtig. Extensief zware beworteling tot 7 centimeter ø |
| <b>Grondwater</b> | In deze profielsleuf is geen grondwater aangetroffen |
