Soort inspectie	Nulmeting – eerste inspectie
Inspecteur	F.R.E. Sonnemans
Datum inspectie	18 juni 2024
Datum rapport	juli 2024

Objecttype	Werfkelder
Adres	Oudegracht aan de werf 112 t/m 112-C
Postcode en plaats	3511 AL Utrecht
Monumentenstatus	356137
Bewoond	Nee
Gebruik	Transformator ruimte
Aantal bouwlagen	1

5. Rapportage Werfkelder

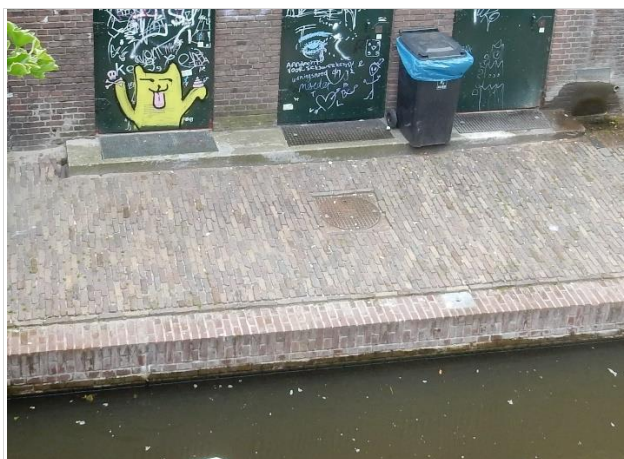
Overzicht werf en walmuur

LOCATIE	K	OMSCHRIJVING	GEBREK	ADVIES	HVH	EH	STABU	CAT
112AB-II		Wurf en walmuur						
112AB-II		Fundering walmuur, baksteen	Er zijn geen gebreken geconstateerd die kunnen duiden op gebreken in de fundering.	Geen herstel opgenomen.				
112AB-II	G	Straatwerk, baksteen (werf)	Straatwerk is nieuw. Naast de betonnen koekoek is een deel verzakt, verder geen gebreken	Aanhelen zandpakket en herstellen straatwerk	1	Post	12.60	2
112AB-II	G	Grondwerk, zandpakket (werf, ntb)	Straatwerk is nieuw. Naast de betonnen koekoek is een deel verzakt, verder geen gebreken	Aanhelen zandpakket en herstellen straatwerk	1	Post	15.41	2
112AB-II	G	Diverse, put	Geen gebreken.	Geen herstel opgenomen.				
112AB-II	R	Diverse, koekoek (beton) (3x)	In redelijke staat, wat beschadigingen langs de rand	Geen herstel opgenomen				
112AB-II	G	Metselwerk, baksteen (walmuur)	Walmuur is nieuw. Geen gebreken.	Geen herstel opgenomen.				
112AB-II	G	Metselwerk, voegwerk (walmuur)	Voegwerk is nieuw. Geen gebreken	Geen herstel opgenomen.

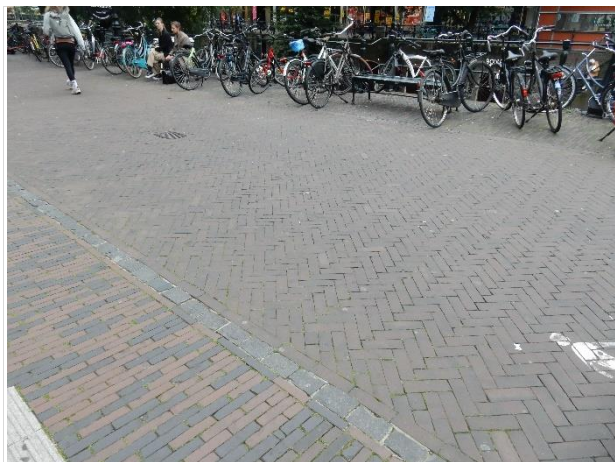
Overzicht straatwerk boven werfkelder

LOCATIE	K	OMSCHRIJVING	GEBREK	ADVIES	HVH	EH	STABU	CAT
112AB-III		Openbare weg						
112AB-III	G	Straatwerk, baksteen	Straatwerk is nieuw en in een goede conditie. Het straatwerk is opgehoogd, en langs de rand bij de werfmuur liggen de stenen los.	Rekening houden met herstelpost verbeteren aansluiting met werfmuur	1	Post	15.41	2
112AB-III	G	Grondwerk, zandpakket (ntb)	Geen gebreken.	Geen herstel opgenomen.				
112AB-III	G	Putten (1 stuks)						
112AB-III	R	Aansluiting pandgevel	De straat is een stuk dieper dan de werfkelder. Het is niet uitgesloten dat de kelder een stuk dieper is dan nu zichtbaar.	Bij opengraven straatwerk rekening houden met een grotere kelder dan nu in omvang aangegeven.				
112AB-III	R	Hekwerk op werfmuur, ijzer	Geroest en beschadigd, veroorzaakt schade aan de grindbetonnen afdekker	Hekwerk conserveren	1	Post	32.51	2
112AB-III		Kabels en leidingen	Niet zichtbaar	Geen herstel opgenomen

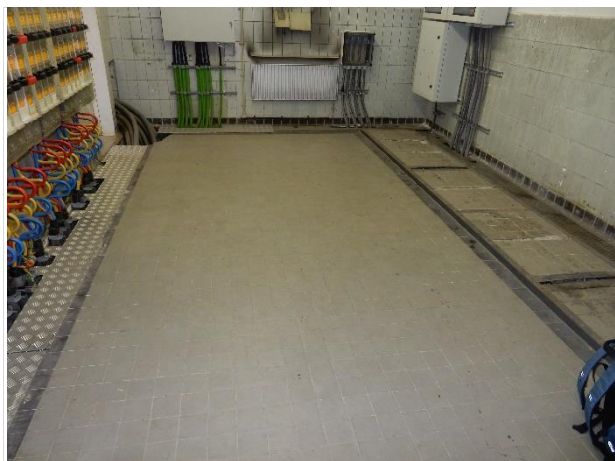
Overzicht kelder 112, tegelvloer

LOCATIE	K	OMSCHRIJVING	GEBREK	ADVIES	HVH	EH	STABU	CAT
112AB-IV		Werkelder, constructie						
112AB-IV		Fundering, wanden, beton	Er zijn geen gebreken geconstateerd die kunnen duiden op gebreken in de fundering.					
112AB-IV	M	Vloer werkelder, beton met tegelwerk	De vloertegels zijn in matige staat, er is sprake van beschadigen door gebruik en aanpassingen aan de aanwezige installaties. Rondom is een leidinggoot aanwezig.	Geen werkzaamheden opgenomen				
112AB-IV	R	Vloer werkelder, beton met coating	De coating is in redelijke staat, er is sprake van beschadigingen door gebruik.	Geen werkzaamheden opgenomen				
112AB-IV	R	Wanden, metselwerk, binnenwand constructief	Er is lichte scheurvorming zichtbaar boven de doorgang, de rollaag lijkt te zakken.	Monitoren scheurvorming	1	Post	22.00	
112AB-IV	M	Wanden, tegelwerk	Op veel plekken klinkt het tegelwerk hol. Veel mechanische schade	Los tegelwerk verwijderen en nieuw aanbrengen, uitgaan van 50%	10	M2	41.32	3c

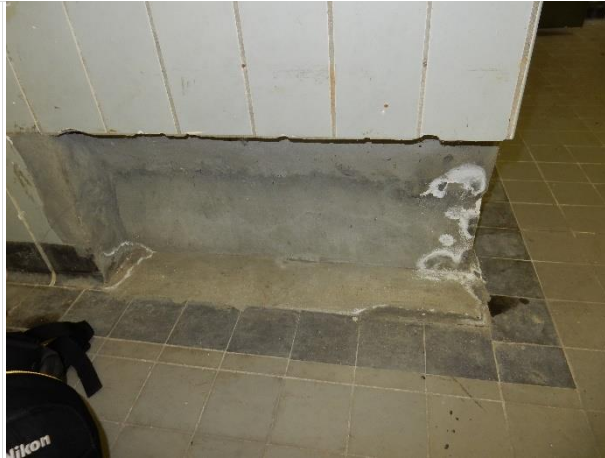
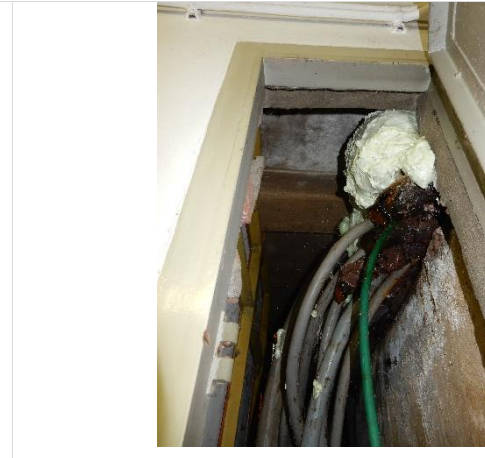
Doorvoer installaties

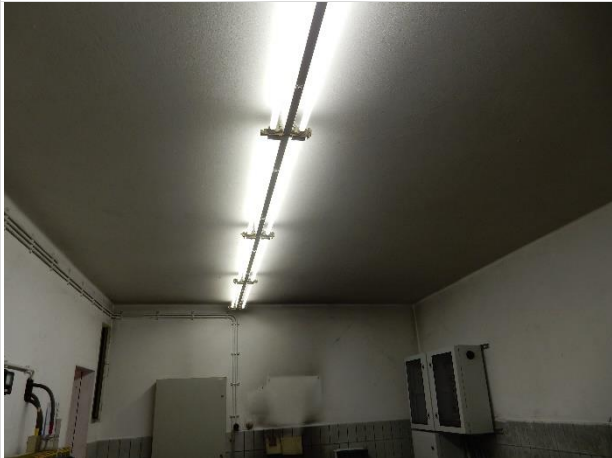
Plafond, geen gebreken

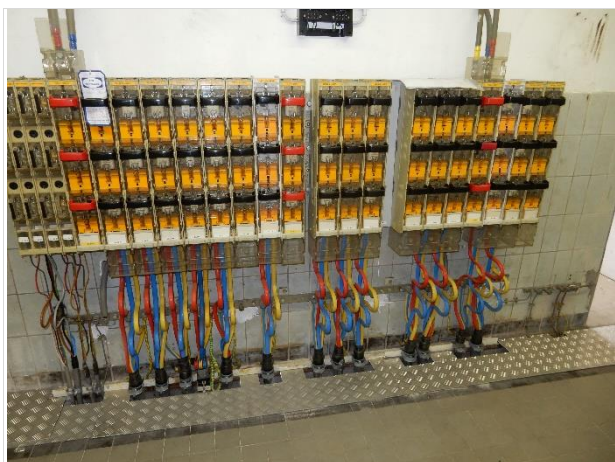
LOCATIE	K	OMSCHRIJVING	GEBREK	ADVIES	HVH	EH	STABU	CAT
112AB-V		Inbouwpakket						
112AB-V		Vloeren						
112AB-V		Wanden						
112AB-V		Plafonds						
112AB-V		Kozijnen, ramen, deuren						
112AB-V		Binneninrichting						
112AB-V		Installaties	In de kelderruimtes zijn veel installaties aanwezig van Stedin, waar onder hoogspanningsinstallaties. Dit maakt het uitvoeren van werkzaamheden in de ruimtes lastig

Installaties Stedin

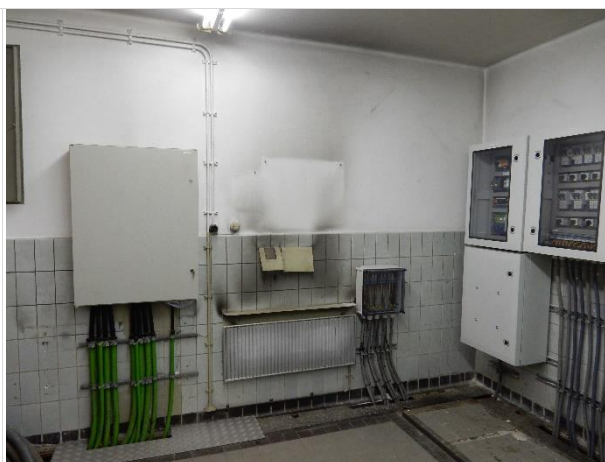
Installaties Stedin

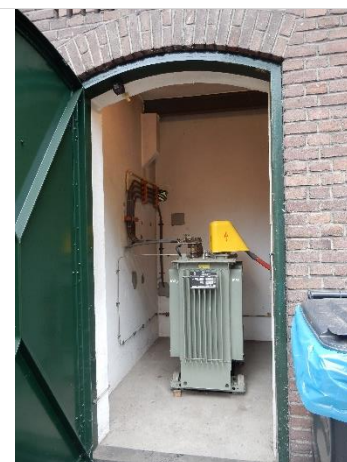
Installaties Stedin

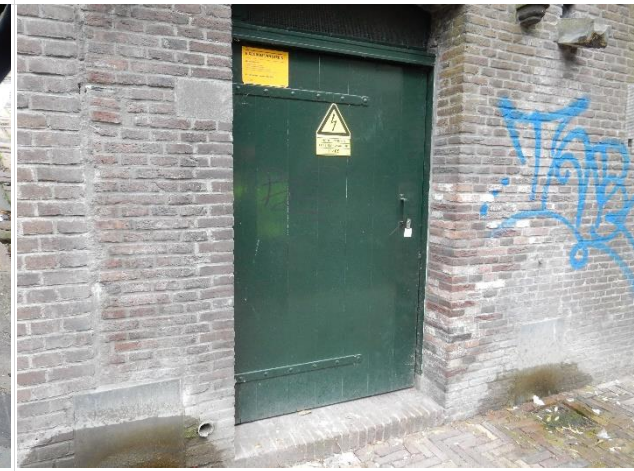
Deurkozijn en deur

112C-I	R	Duimen en gehengen, ijzer (2 stuks)	Bij het onderste geheng en duim lichte corrosie zichtbaar	Tijdig onderhoud uit laten voeren aan het schilderwerk om vervolgschade te voorkomen.	4	Post	43.25	3c
112C-I	G	Slot	Geen gebreken		2	Post	43.25	3c

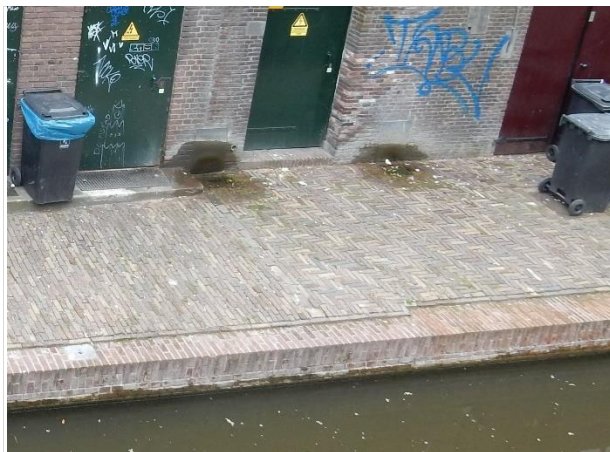
Overzicht werf en walmuur

LOCATIE	K	OMSCHRIJVING	GEBREK	ADVIES	HVH	EH	STABU	CAT
112C-II		Wurf en walmuur						
112C-II		Fundering walmuur, baksteen	Er zijn geen gebreken geconstateerd die kunnen duiden op gebreken in de fundering.	Geen herstel opgenomen.				
112C-II	G	Straatwerk, baksteen (werf)	Straatwerk is nieuw, geen gebreken geconstateerd	Geen herstel opgenomen.				
112C-II	G	Grondwerk, zandpakket (werf, ntb)	Straatwerk is nieuw, geen gebreken geconstateerd	Geen herstel opgenomen.				
112C-II	M	Diverse, put (2x)	Putten lijken verstopt	Doorspoelen putten en riolering	1	Post	14.51	
112C-II	G	Metselwerk, baksteen (walmuur)	Walmuur is nieuw. Geen gebreken.	Geen herstel opgenomen.				
112C-II	G	Metselwerk, voegwerk (walmuur)	Voegwerk is nieuw. Geen gebreken	Geen herstel opgenomen.				
112C-II	G	Natuursteen, blokken (walmuur)	Gaten aanwezig t.b.v. hek of balusters, nog niet geplaatst	Geen herstel opgenomen.				
112C-II		Diversen
