Soort inspectie Nulmeting – eerste inspectie
Inspecteur Mevr. F.R.E. Sonnemans
Datum inspectie 22 juli 2024
Datum rapport juli 2024

Objecttype Werfkelder
Adres Oudegracht aan de werf 112-G
Postcode en plaats 3511 AL Utrecht
Monumentenstatus 356137
Bewoond Nee
Gebruik Opslag
Aantal bouwlagen 1

Oudegracht aan de Werf 112-G betreft een gemetselde werfkelder met een tongewelf. De kelder is in gebruik als opslag van het naast gelegen pannenkoekenrestaurant.

Rapportage Werfkelder

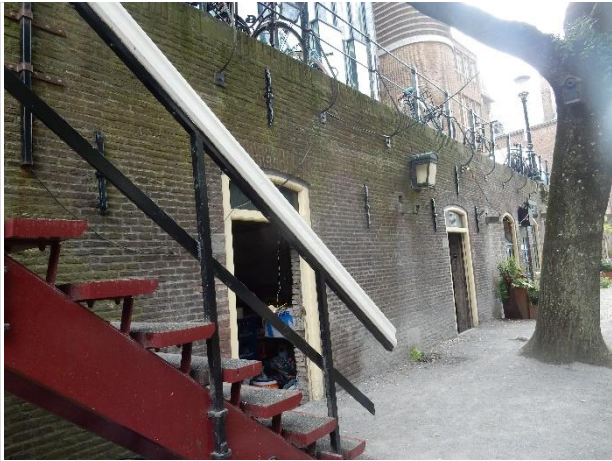
LOCATIE	K	OMSCHRIJVING	GEBREK	ADVIES	HVH	EH	STABU	CAT
112-G-I		Muurankers, ijzer (3 stuks)	Er staat zichtbaar spanning op de muurankers. Aan de binnenzijde is zichtbaar dat corrosie van het anker schade aan het metselwerk en pleisterwerk veroorzaakt.	De veren loshalen en roestvorming verwijderen. Ankers conserveren en terugplaatsen.	2	Post	25.25	2
112-G-I	G	Metselwerk afdekking, baksteen rollaag	Metselwerk rollaag is in een goede staat, er is sprake van wat mosbegroeiing	Geen herstel opgenomen.				
112-G-I	M	Metselwerk afdekking, voegwerk rollaag	Voegwerk plaatselijk uitgesleten.	Partieel kopiëren voegwerk	1	M2	22.26	3a
112-G-I	G	Natuursteen afdekking, element	Natuursteen in goede staat.	Geen herstel opgenomen				
112-G-I	R	Natuursteen, spuw (2 stuks)	Veel mos/alg maar steen in goede staat.	De spuwers en aansluitingen nazien en benodigd herstel uitvoeren	2	Post	35.25	2
112-G-I	S	Pleisterwerk (binnenzijde) werfmuur	Vochtbelast, volledig verzand en afgevallen	Rekening houden met repareren/kopiëren pleisterwerk	6	M2	40.40	3c

112-G-I	R	Kozijn en deur, hout	Het houten kozijn en deur zijn in redelijk tot goede staat. Omdat de werf ter plaatse van de boom verhoogd is, liggen de onderzijde van de deuren en het kozijn lager. Hierdoor is de belasting door hemelwater hoger, wat zichtbaar is in de vervuiling.	Klein herstel houtwerk opnemen	1	Post	30.25	2
112-G-I	R	Buitenschilderwerk, kozijn met deur (2-zijdig)	Schilderwerk aan de buiten- en binnenzijde is in redelijke staat	Binnen- en buitenschilderwerk uitvoeren	4	M2	46.21	2
112-G-I	M	Duimen, ijzer (2 stuks)	De duimen roesten op, indien dit niet tijdig wordt geconserveerd zal dit schade aan metselwerk en natuursteen tot gevolg hebben	Duimen vrijhakken en schade opnemen, conserverend herstel toepassen	4	Post	43.25	2
112-G-I	M	Gehengen, ijzer (4 stuks)	Gehengen betreffen moderne gegalvaniseerde gehengen. Corrosie ter plaatse van de duimen en bevestigingen	De gehengen vervangen voor smeedijzeren varianten	4	Post	43.25	3c

Overzicht Oudegracht aan de werf 112-G

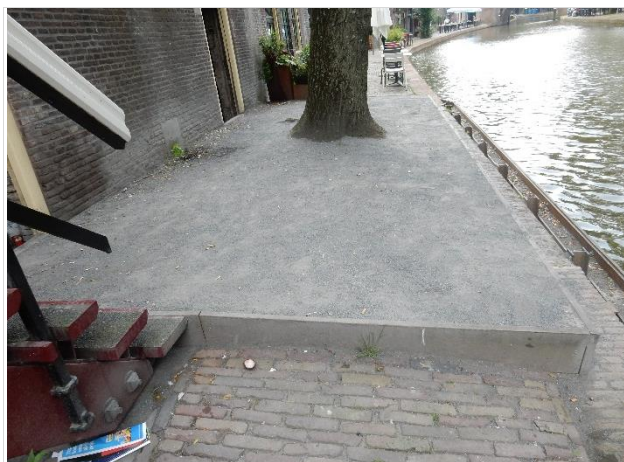
LOCATIE	K	OMSCHRIJVING	GEBREK	ADVIES	HVH	EH	STABU	CAT
112-G-II		Werf en walmuur						
112-G-II	G	Fundering walmuur, baksteen	Er zijn geen gebreken geconstateerd die kunnen duiden op gebreken in de fundering.	Geen herstel opgenomen.				
112-G-II	G	Straatwerk, baksteen (werf)	Straatwerk is nieuw. Geen gebreken.	Geen herstel opgenomen.				
112-G-II		Verhoging en grindpakket	Om een veilige doorloop naar het restaurant te creëren is een verhoging gemaakt ter plaatse van de wortels van de boom. In goede staat	Geen herstel opgenomen.				
112-G-II	G	Grondwerk, zandpakket (werf, ntb)	Geen gebreken.	Geen herstel opgenomen.				
112-G-II	G	Metselwerk, baksteen (walmuur)	Walmuur is nieuw. Geen gebreken.	Geen herstel opgenomen.				
112-G-II	G	Metselwerk, voegwerk (walmuur)	Voegwerk is nieuw. Geen gebreken	Geen herstel opgenomen.				
112-G-II	G	Natuursteen, blokken (walmuur)	Gaten aanwezig t.b.v. hek of balusters, nog niet geplaatst	Geen herstel opgenomen.

112-G-II	G	Constructie hout en staal	Om het gewicht van de boom te houden, is er een verstevigingsconstructie geplaatst. In goede staat	Geen herstel opgenomen.				
112-G-II		Diversen

Overzicht werf en walmuur

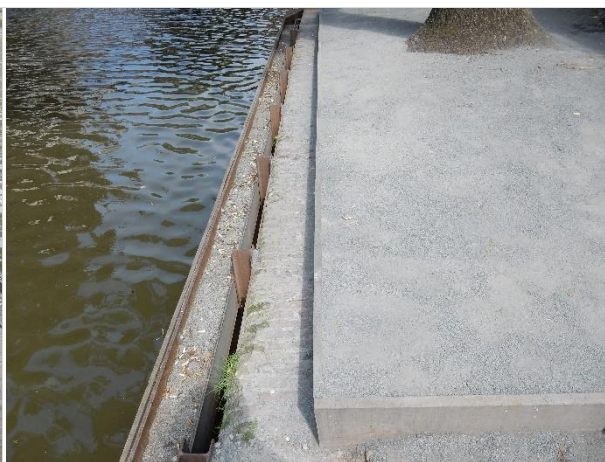
Overzicht werf en walmuur

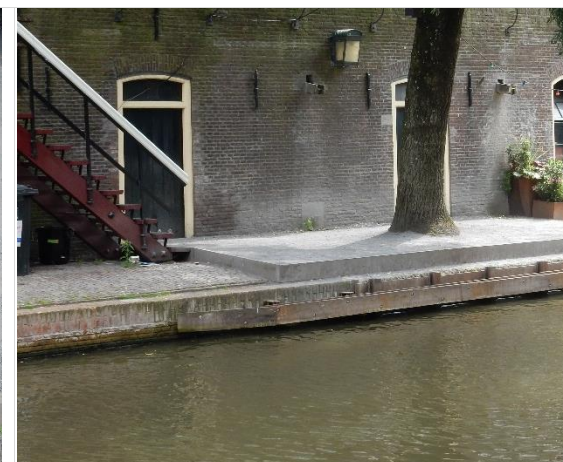
Overzicht werf en walmuur

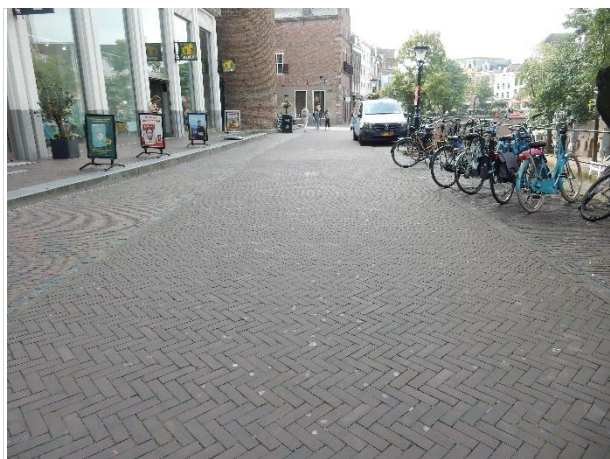
LOCATIE	K	OMSCHRIJVING	GEBREK	ADVIES	HVH	EH	STABU	CAT
112-G-III		Openbare weg						
112-G-III	G	Straatwerk, baksteen	Straatwerk is nieuw en in een goede staat.	Opnemen en herleggen straatwerk	46,9	M2	15.00	3c
112-G-III	G	Grondwerk, zandpakket (ntb)	Geen gebreken.	Uitgraven en terug aanbrengen grondpakket	46,9	M2	12.00	3c
112-G-III	G	Putten (1 stuks)	Buiten beschouwing gelaten	Rekening houden met PM post tijdens herstel	1	PM	15.00	3a
112-G-III		Aansluiting pandgevel	De in de kelder gemetselde achterwand lijkt later ingezet. Het is niet uitgesloten dat de kelder een stuk dieper is dan nu zichtbaar, ook gelet op de afstand tot de pandgevel.	Bij opengraven straatwerk rekening houden met een grotere kelder dan nu in omvang aangegeven (23,8m2/BVO extra!)	1	Excl		
112-G-III	R	Hekwerk op werfmuur, ijzer	Schilderwerk bladdert af, plaatselijk beginnende corrosie zichtbaar	Hekwerk conserveren	1	Post	46.21	2

Overzicht straatwerk boven werfkelder

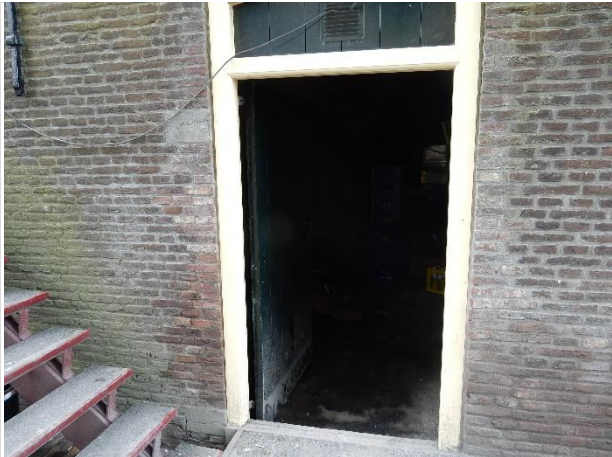
112-G-IV	M	Metselwerk, baksteen (wand rechts, dragend)	Aan de linkerzijde is een opening in de wand aanwezig, daarachter is de muur van de naastliggende kelder zichtbaar.	Geen herstel opgenomen				
112-G-IV	R	Metselwerk, baksteen (toog)	Zie scheurvorming Metselwerk wand	Monitoring van de scheurvorming	1	Post	22.00	3a
112-G-IV	R	Metselwerk, baksteen (toog)	Vanaf de achterwand is aan beide zijde van de toog scheurvorming zichtbaar (Scheurtype S01A), echter niet doorlopend tot de voorzijde. (zie schadebeeldtekening)	Monitoring van de scheurvorming. Herstellen scheurvorming i.o.m. constructeur	1	Post	22.00	3a
112-G-IV	R	Metselwerk, baksteen (binnenwand)	De achterwand lijkt later ingezet te zijn, in het midden is een oude doorgang zichtbaar welke ook is dichtgezet. De muur is achter het gewelf geplaatst, tussen muur en gewelf zit ruimte	Herstellen scheurvorming i.o.m. constructeur	1	Post	22.00	3a

112-G-IV	M	Pleisterwerk, toog en wand	Diverse pleisterlagen zichtbaar in materiaal en afwerking. Vochtschade, zoutuitbloei en loskomende schollen	Rekening houden met kopiëren pleisterwerk en nieuw aanbrengen nadat de oorzaak is weggenomen. Het actief ventileren van de ruimte kan schade in de toekomst voorkomen.	60	M2	40.40	3c
112-G-IV		Waterdichte laag (buitenzijde toog)	Niet zichtbaar	Stelpost inspecteren bestaande toplaag, beton/metselwerk herstellen, aanpassen c.q. verbeteren/nieuw aanbrengen toplaag incl. aansluiting op werfmuur	46,9	M2	33.00	3c

Overzicht kelder vanaf werf
