RAPPORT

PROJECT	: Paleis van Justitie 's Hertogenbosch – Onderzoek (destructief) daken
OPDRACHTGEVER	: Rijksvastgoedbedrijf
ADRES	: Leeghwaterlaan 8 te 's Hertogenbosch
WERKNUMMER	: 20.1599
DATUM	: 03-11-2020
OBJECTNUMMER	:
OPGESTELD DOOR	: FD
GECONTROLEERD DOOR	: AV

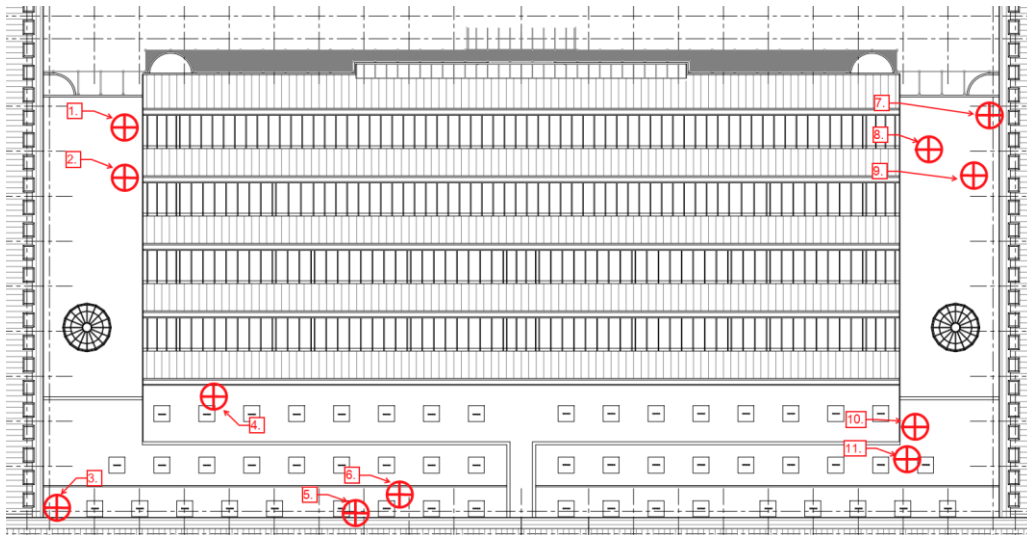
Afbeelding 7a – overzicht insnijdingen bouwdeel A

Ter plaatse van bouwdeel A zijn meerdere insnijdingen gemaakt om het vochtgehalte en opbouw te achterhalen, zie afbeelding 7b. In onderstaande afbeelding 7a zijn alle locaties van insnijdingen aangegeven.
