Receptenboek

Kerktoeren van de Nieuwe Kerk te Delft

Datum: 19 november 2025

Onderwerp: Receptenboek Nieuwe Kerk Delft

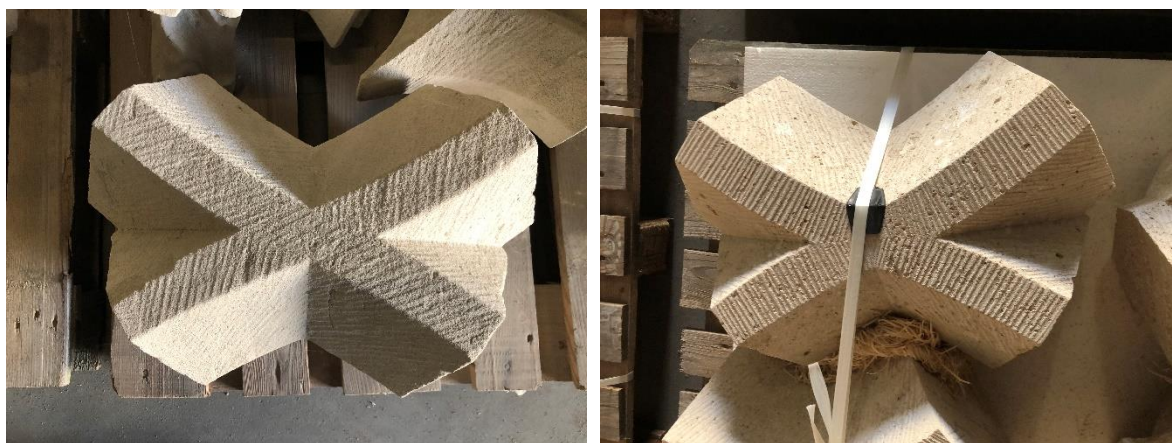
Afb. Twee voorbeelden van natuursteen afwerking op hetzelfde blok, links het originele (terug te plaatsen blok) met historische afwerking en rechts een nieuw blok met de historische afwerking daarop geïmiteerd.

De precieze afwerking van een nieuw onderdeel hangt af van het originele onderdeel en de steensoort. Aan de kerktoren bevinden zich onderdelen uit de bouwtijd met sporen van de oorspronkelijke afwerking en onderdelen die bij latere restauraties zijn in- en aangebracht. Zo zijn in ieder geval oorspronkelijk middeleeuwse, negentiende-eeuwse en midden twintigste-eeuwse manieren van natuursteen afwerken herkenbaar. Gedurende de bouwvoorbereidingsfase zullen de verschillende afwerkingen worden geïnventariseerd, waarbij er mogelijk nog meer dan deze drie worden aangetroffen. Zoals in de visie aangegeven, is ervoor gekozen niet een van alle voorgaande afwerkingswijzen afwijkende afwerking te kiezen. In principe zal de afwerking op onderdelen die vervangen worden de afwerking krijgen van het te vervangen onderdeel. De verschillende toe te passen afwerkingen zullen bemonsterd worden.

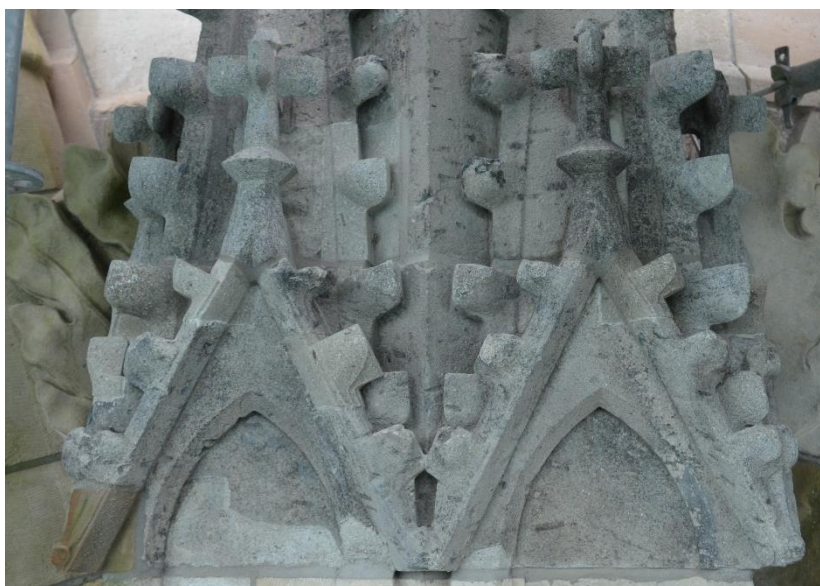
Afb. een voorbeeld van inschietwerken in een bestaand blok natuursteen. De natuursteenkeuze voor inschietblokjes dient esthetisch en technisch bij het originele blok te passen. Inschietingen worden nagenoeg onzichtbaar verlijmd met het oorspronkelijke blok (geen zichtbare voegen).

Ingeschoten blokjes worden ingelijmd met een zeer minieme voeg. In tegenstelling tot de blokken die vervangen worden, moet hier de voeg juist niet opvallen. Een in te schieten blokje wordt globaal op maat gemaakt en ingelijmd met een voor de steensoort geschikte lijm, standaard een tweecomponentenlijm op epoxy basis. Ingeschoten blokjes lopen niet door over het oorspronkelijke (lint en stoot) voegpatroon, ook als het een vervanging is van een eerdere reparatie die dat wel deed. In dat geval worden ofwel twee afzonderlijke inschietingen aangebracht, ofwel een schijnvoeg aangelegd. Het blokje wordt ter plaatse afgewerkt door de steenhouwer. Inschietblokjes en met name onderdelen zoals hogels eventueel doken met rvs pinnen, zie "blokken vervangen".

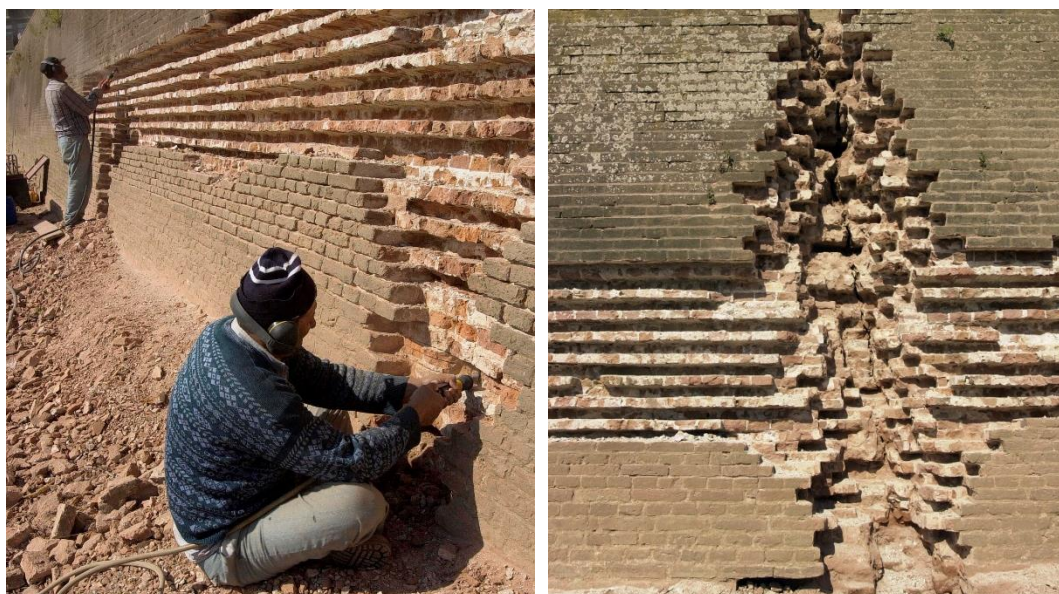
Afb. Twee voorbeelden van het uitnemen van bestaand metselwerk voor inboetingen over meerdere lagen, de koppen en strekken lagen van de inboeting wisselen steens en halfsteens met elkaar af om te voorkomen dat er een halfsteens klamplaag ontstaat.

Bij het inboeten van velden metselwerk moet naast de baksteenformaat ook het metselverband gerespecteerd worden. Gestreefd moet worden de uit te nemen bakstenen zo veel als mogelijk schoongebeit her te gebruiken indien zij daar technisch voor in aanmerking komen. Voorwaarde is dat in het gevelvlak geen met mortel gesmette steen wordt verwerkt. De onderste geleding is compleet gemetseld in kruisverband. Inboetingen over meerdere lagen moeten in principe steens en halfsteens worden uitgevoerd, waarbij de koppenlaag steens en de strekkenlaag halfsteens wordt ingeboet. Hierdoor wordt de vorming van een halfsteens klamp voorkomen.

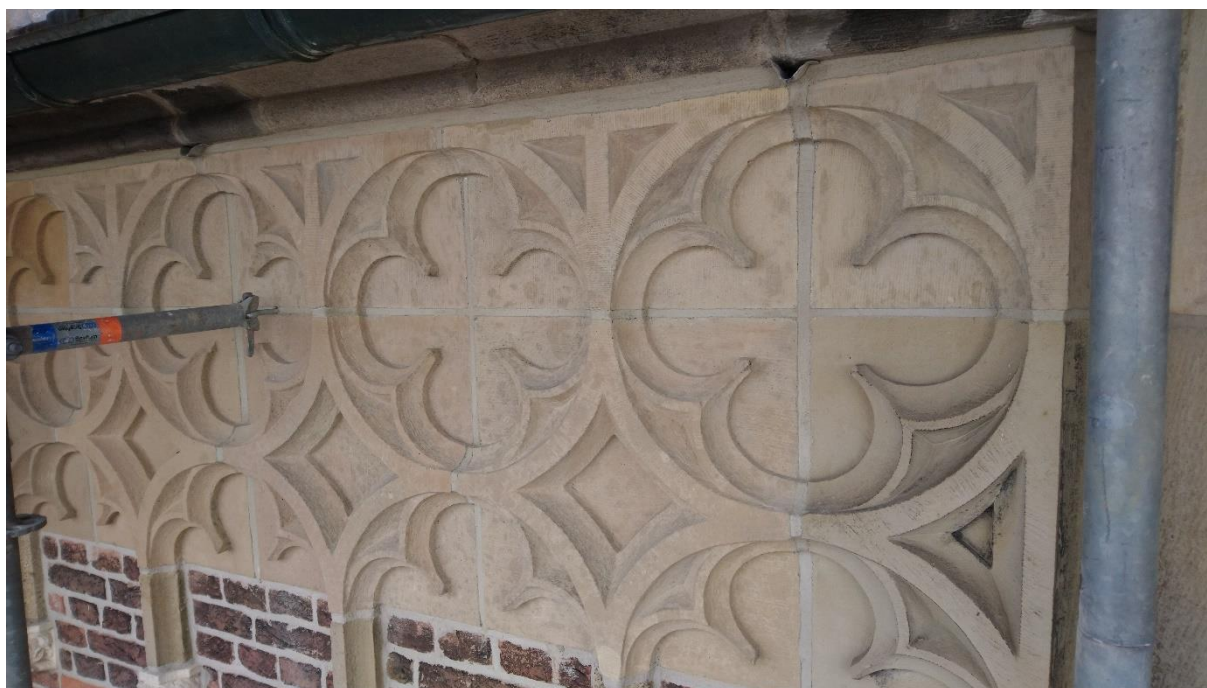
Afb. Voorbeeld van restauratie voegwerk wat platvol (iets verdiept) is aangebracht en in kleur afgestemd op omliggende natuur- en baksteenwerk.

Nieuw voegwerk dient naast technisch en esthetisch te passen bij het bestaande werk, als uitgangspunt platvol en iets verdiept te worden teruggelegd. De ruwe (en mogelijk iets afgebroken) randen van de baksteen mogen niet worden dichtgesmeerd. Mochten er in de bestaande situatie andere voegtypen voorkomen, moet het nieuwe voegwerk overeenkomstig aan het oude voegwerk worden uitgevoerd.

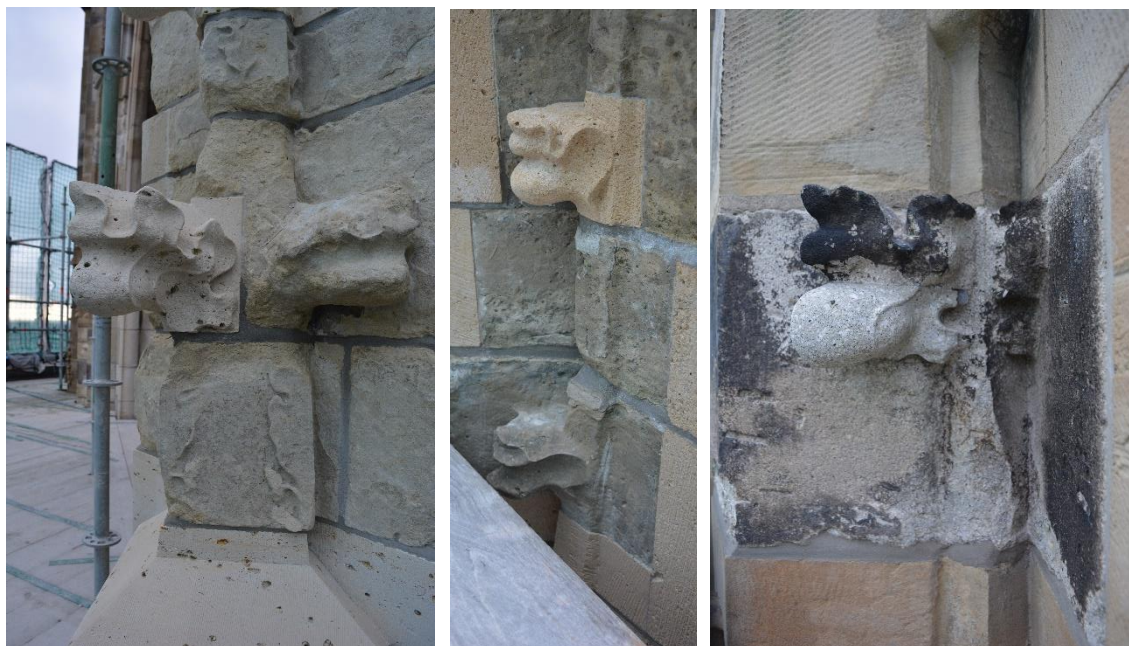
Afb. Drie voorbeelden van (deel)vervangingen van architecturaal beeldhouwwerk waarbij slechts enkele blokjes ingeschoten dienen te worden. De vormgeving wordt gebaseerd op nog goed afleesbare modellen aan het monument.

In navolging van de visie volgt te vervangen architecturaal beeldhouwwerk (pinakels, wimbergen, kruisbloemen, kanthogels, etc.) de vormgeving en afwerking van het te vervangen onderdeel. Wanneer het onderdeel ontbreekt of de vorm onherkenbaar geërodeerd is, kan teruggevallen worden op de vormgeving en afwerking van een vergelijkbaar onderdeel dat nog wel goed bewaard is gebleven. Hiervan kan echter afgeweken worden op basis van bouwhistorische grond. Zo kan bijvoorbeeld bij vervanging de vormgeving en of afwerking worden aangepast van een enkel ornament dat duidelijk afwijkt van vergelijkbare ornamenten elders en ingebracht is tijdens een eerdere restauratie.

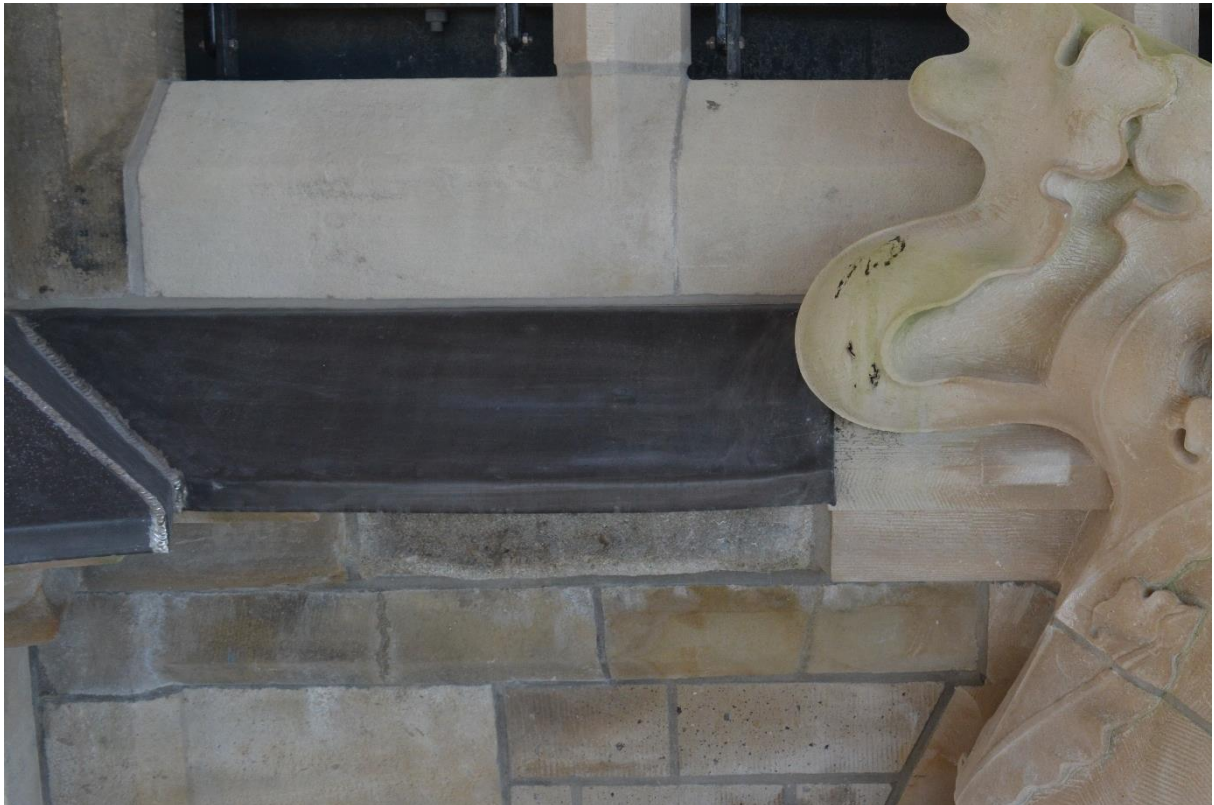
Een groot deel van de schade wordt veroorzaakt door uittredend vocht. Dus water dat op een natuurstenen onderdeel komt, opgenomen wordt en aan de onderzijde weer uit treedt. Dit komt met name voor bij waterlijsten en afzaten waarbij de profielen aan de onderzijde eroderen. De erosie door uittredend water kan worden verminderd door het aanbrengen van een loodslabbe op de bovenzijde, waardoor water wordt afgevoerd tot buiten het element. De loodslabbe hoeft niet geheel waterdicht te zijn, dus hoeft niet te worden gefelst, maar moet ingewerkt worden in een (lint)voeg en van voldoende zwaarte zijn om niet op te kunnen waaien.

Afb. Kwetsbare en historisch waardevolle maar waterbelaste onderdelen voorzien van loden afdekking om in de toekomst zo veel mogelijk te beschermen tegen verder verval.
