Rapport technische opname

Toren Nieuwe Kerk te Delft

Onderwerp: Groot onderhoud toren Nieuwe Kerk Delft

Referentie: 23064/technische opname/tle/wkm

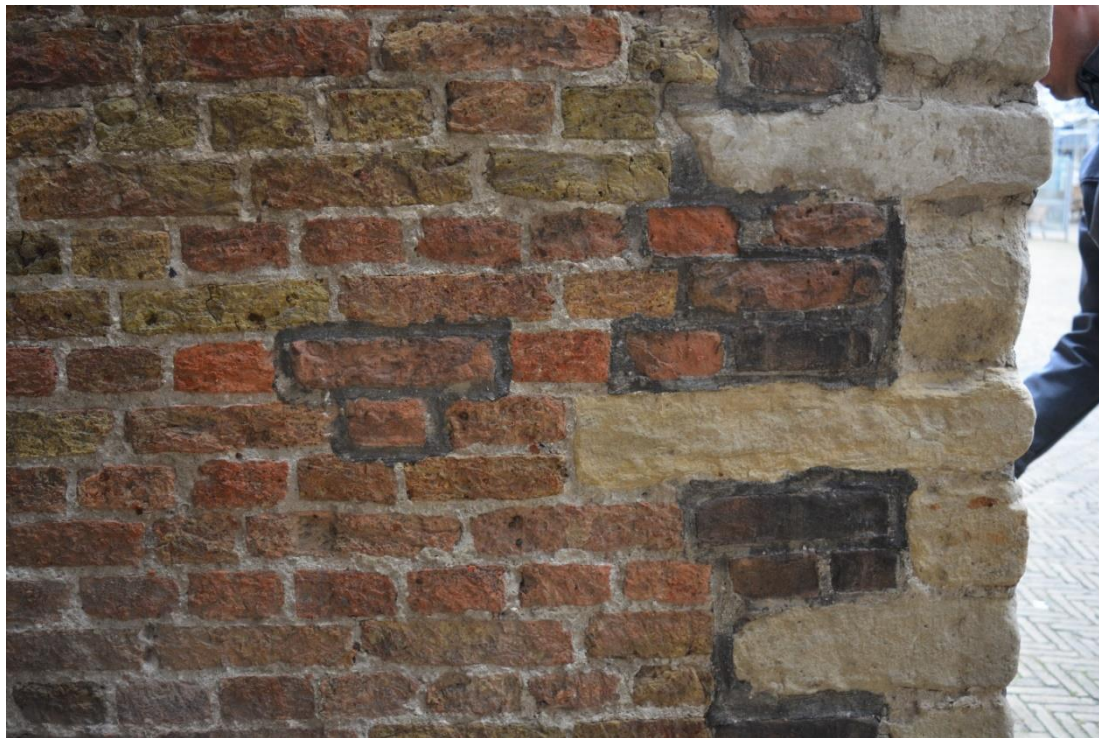
Foto 3

Het voegwerk ter plaatse van de hoekblokken is over het algemeen in matige conditie. De mortel is op veel plaatsen open en gedegradieerd. Daarnaast is aan de kalksteen schade te zien die veroorzaakt wordt door te harde mortel. De blokken zijn al in flinke mate afgeboerd en te zien is dat dit proces doorgaat (foto 3). Dit fenomeen wordt veroorzaakt door de voegmortel die te hard is. Het vochttransport vindt plaats via de steen en niet via de voegen. Een groot deel van het voegwerk tussen de hoekblokken zal vervangen moeten worden (foto 4).

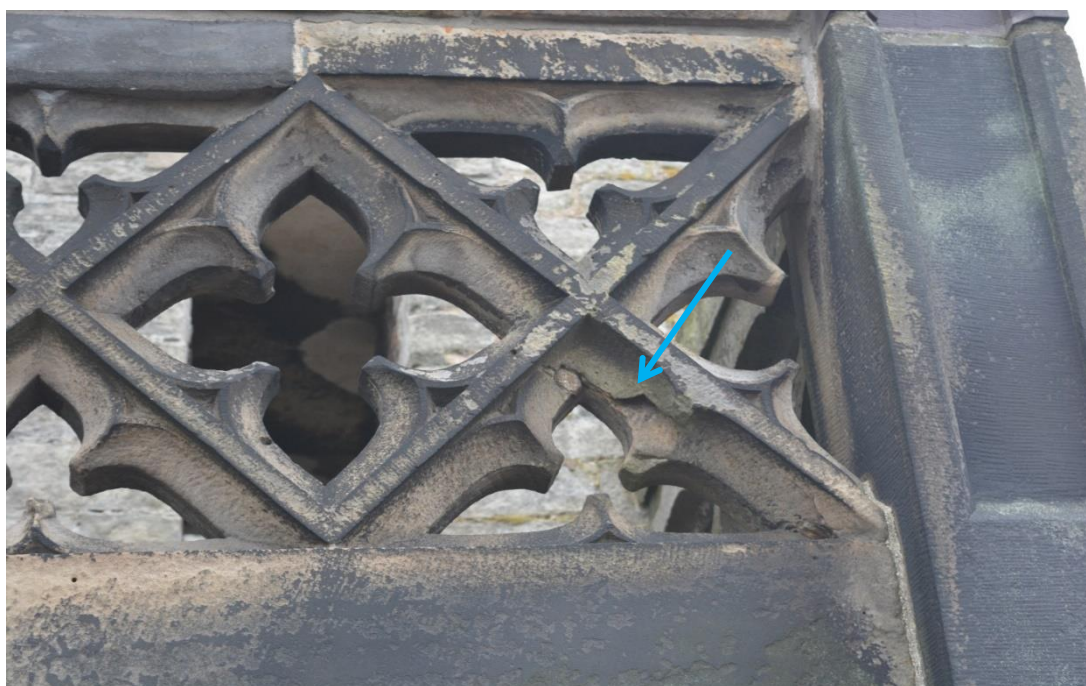
Foto 13

De balustrade aan de voet van de tweede geleding is uitgevoerd in zandsteen (foto 12). Deze (nog onbekende) zandsteensoort is overwegend in staand leger geplaatst. Hierdoor wateren delen gemakkelijk in en bestaat het gevaar dat op termijn de voorzijden van de traceringen loskomen (foto 13). Deze vormen dan ook een relatief groot gevaar voor de omgevingsveiligheid. In het verleden zijn enkele delen reeds ingeboet of met mortel gerepareerd. In het onderhoudsplan wordt rekening gehouden met het integraal vervangen van enkele van deze balustradevakken.

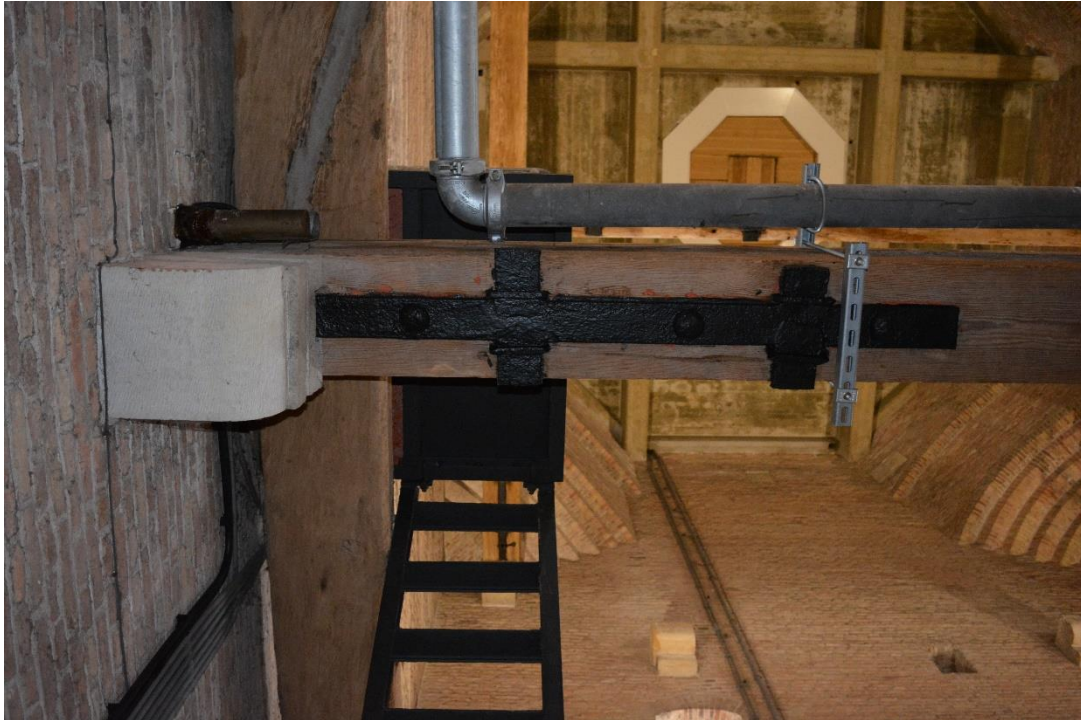
Aan de binnenzijde van de onderste verdiepingen (in de bakstenen onderbouw) zijn geen schades waargenomen die met het aanstaande groot onderhoud aandacht behoeven. De gevels aan binnenzijde en vloeren (deels in beton uitgevoerd) verkeren in goed toestand.

Foto 16 - interieur eerste verdieping

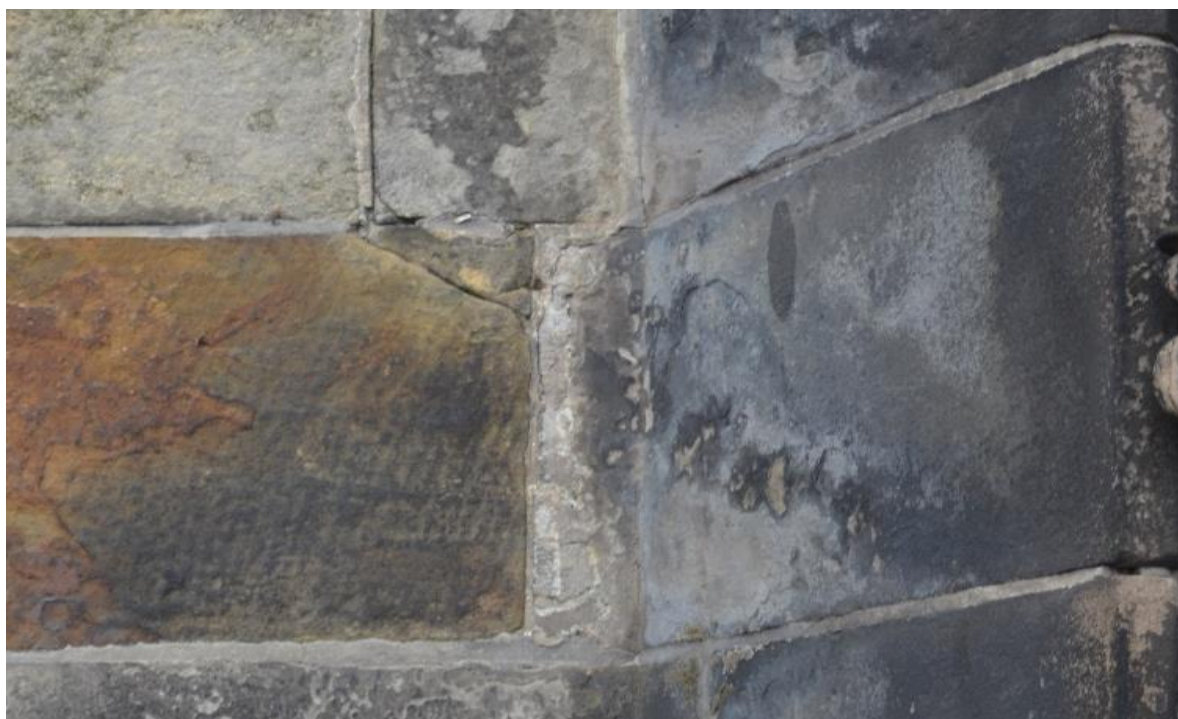
Foto 35

In het parementwerk van de derde geleding zal, net als in het parement van de tweede geleding (foto 34), nauwkeurig gekeken worden in hoeverre het bestaande voegwerk gehandhaafd kan blijven (foto 35). Hierbij wordt er gekeken naar de toestand en hechting van de voegmortel maar ook of deze schade geeft aan de blokken. Verspreid over de acht gevels is een groot deel van het voegwerk te hard wat terug te zien is aan het afboeren van de randen van de blokken.

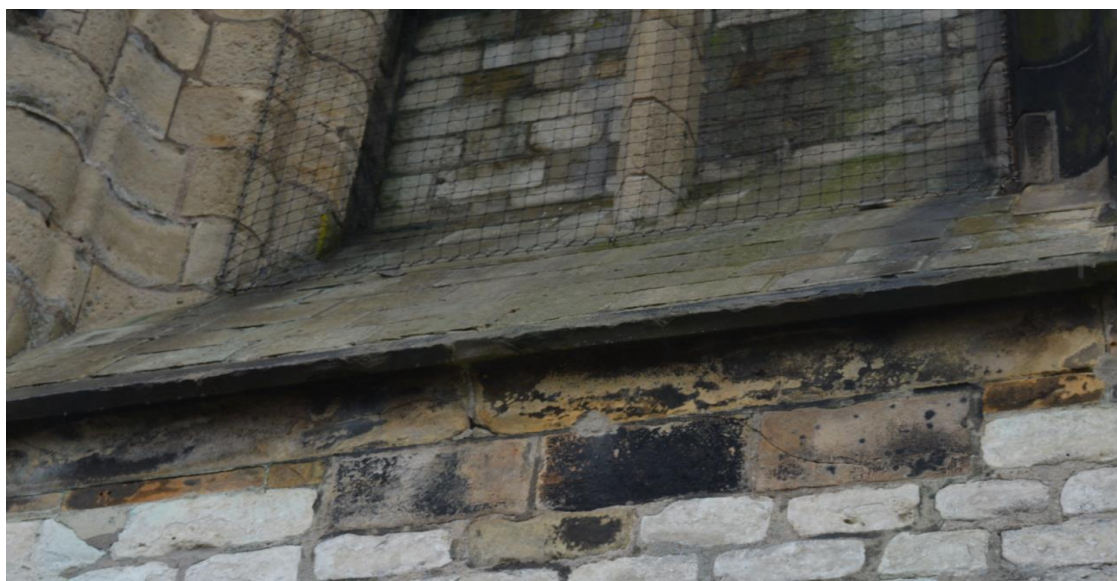
Foto 45

Verschillende onderdelen in de gevels vertonen een sterke verwerking ten gevolge van vochtbelasting. Aanbevolen wordt op deze plaatsen loodafdekkingen aan te brengen. Het gaat om waterslagen, koppelbogen van de hoektorens en eventueel afzaten van steunberen (foto 45 t/m 47). Bij een juiste detaillering hoeven deze loodafdekkingen amper zichtbaar te zijn.

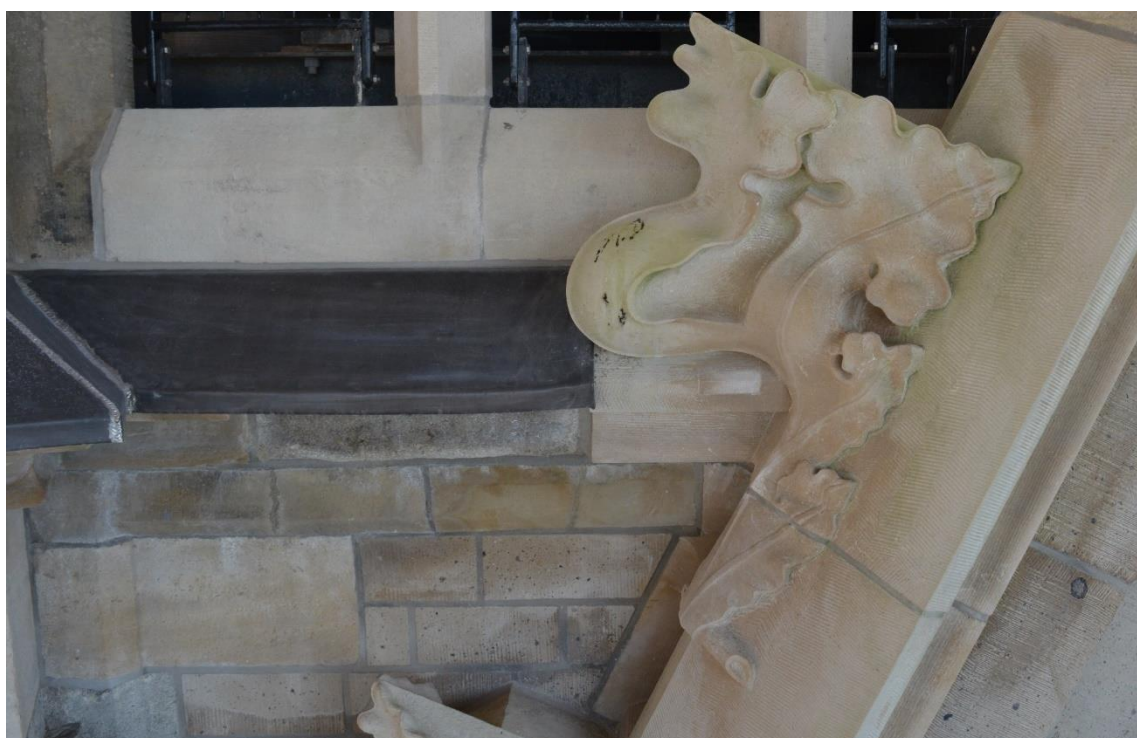
Foto 47 – voorbeeld van loodafdekkingen van waterlijsten

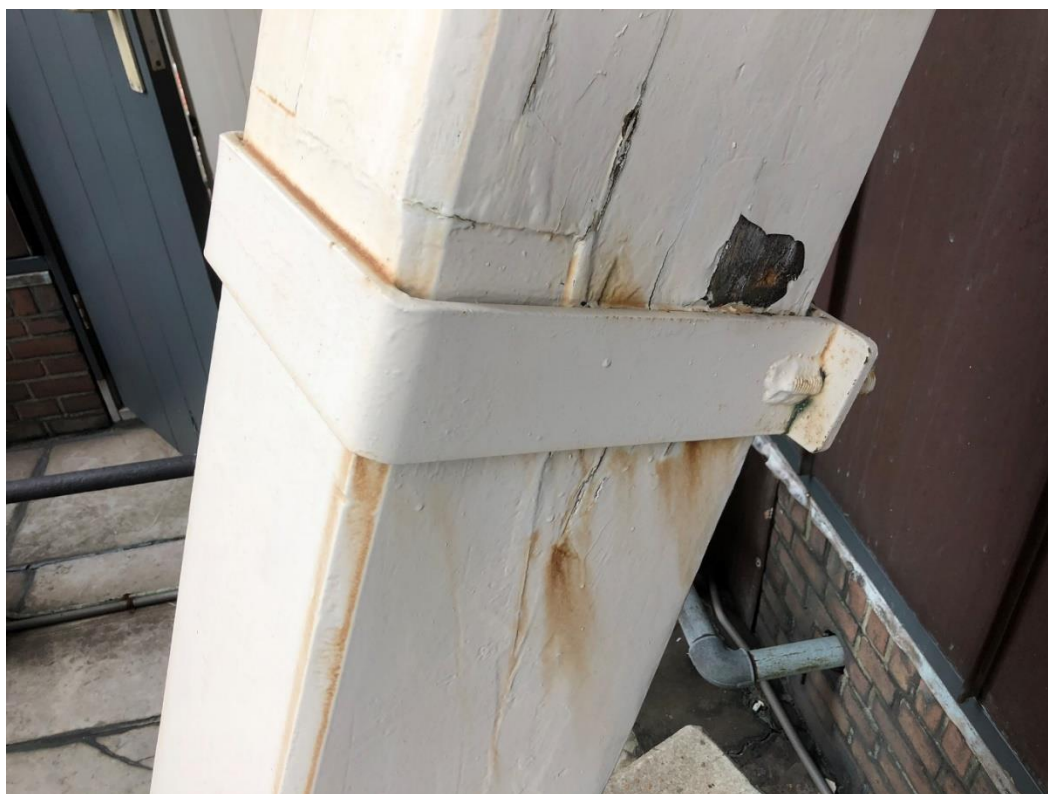
Foto 49

De muurstijlen en schoren zijn uitgevoerd in een hardhoutsoort. Desondanks zijn ze in het verleden over een aanzienlijke lengte polymeer-chemisch hersteld. Echter is er op diverse plaatsen in de overgang van epoxyhars met hout nieuwe houtrot ontstaan (foto 49 en 50). Dit wordt versterkt door een dampdicht verfsysteem dat is toegepast. Verder is het bevestigingsmateriaal in het balkhout sterk aan het corroderen wat eveneens zorgt voor houtrot.

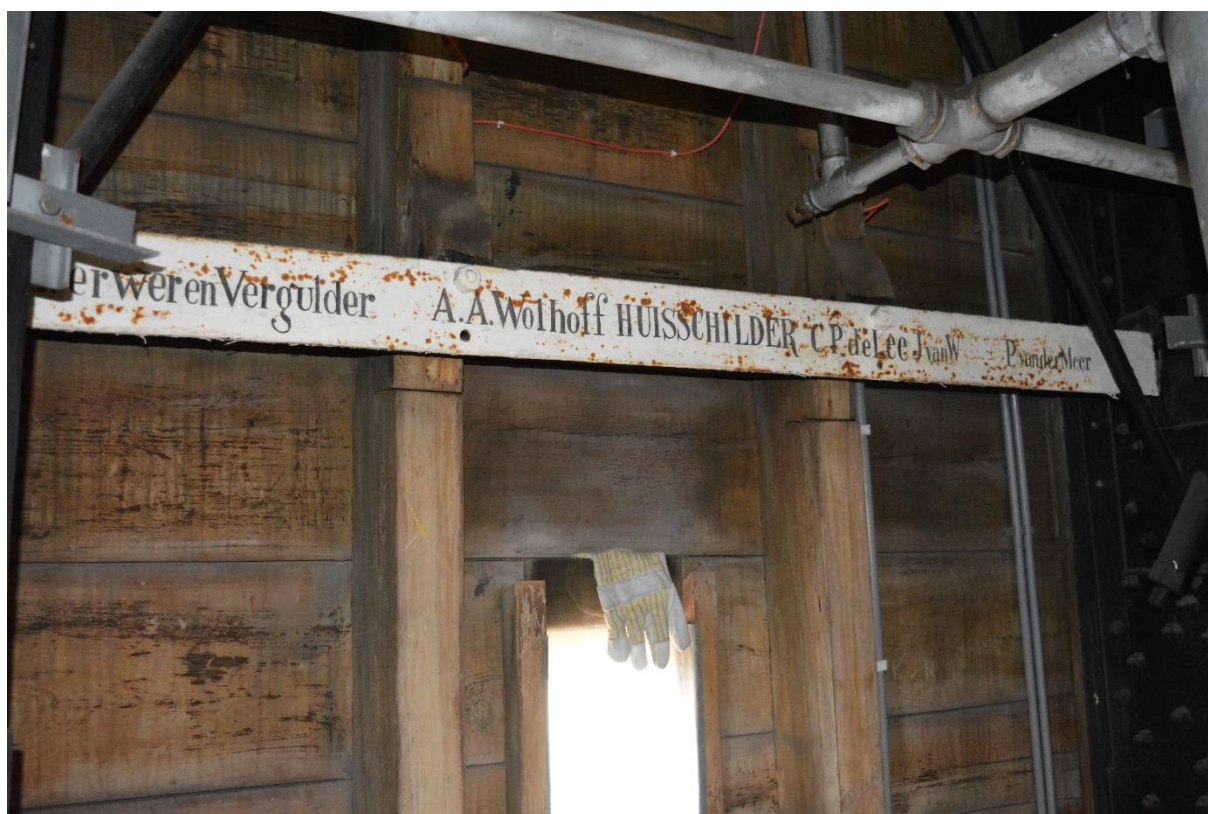
Foto 61

Op de eerste zolder van de spits is er tussen de stijlen een rondgaande koppelstrip aangebracht. Hierop zijn alle personen en bedrijven genoemd die betrokken waren bij het heroprichten van de spits in 1872. De teksten zijn nog goed te lezen maar wel ontstaat er roestvorming. Aanbevolen wordt de het geheel te conserveren om verdere roestvorming te voorkomen.
