# RISICO INVENTARISATIE RAPPORT

MFA DE HOVEN  
PRESIDENT KENNEDYSTRAAT 42,  
MARGRATEN  
GEMEENTE EIJSDEN-MARGRATEN

30 MEI 2024

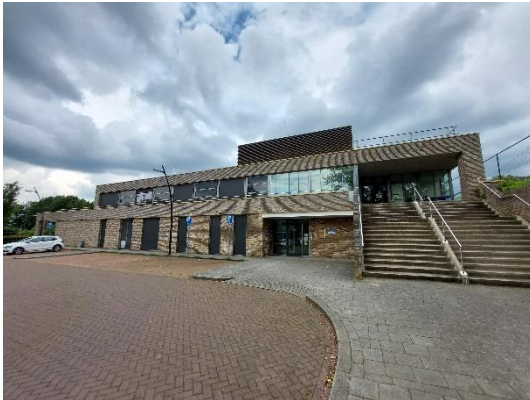
Frontaanzicht

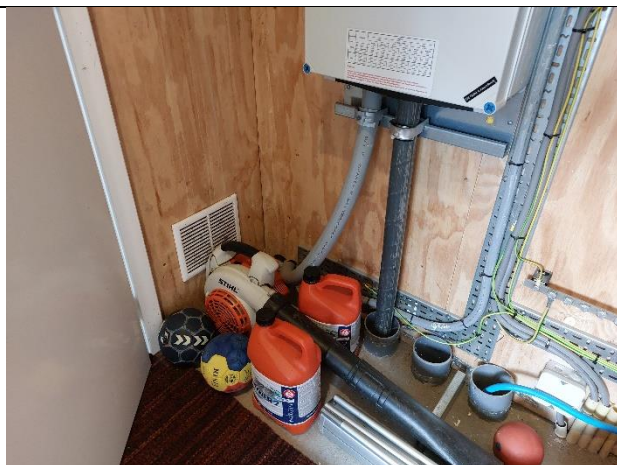
| Nr. | 2024-02 | Opslag technische ruimte | | |
|---|---|---|---|---|
| <p>Er is opslag van brandbare vloeistoffen nabij een elektraverdeelstation aangetroffen. Ook rondom de patchkast en rondom een omvormer is een grote hoeveelheid opslag aangetroffen. Verwijder deze opslag uit deze ruimte c.q. houdt de patchkast ruim vrij van opslag. Plaats brandgevaarlijke vloeistoffen daarnaast op een lekbak van voldoende omvang.</p> | | | | |
