## Formulieren/snags op tekening

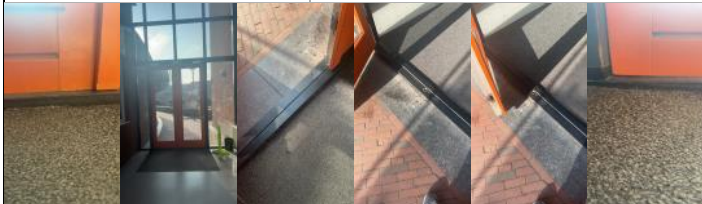
| Aanvullende opmerkingen | <p>Onderdorpel holiniert te hoog af geschaafd De Espagnolet slot onderzijde vergrendeld niet meer door de onderdorpel die bol stond en niet goed sluitend was is de onderzijde vergrendeling niet meer actief waardoor de onderzijde niet vergrendeld blijft voor veiligheid moet het vervangen worden</p> | | |
