## Inspectierapport

**40B18-4 Oefengebouw Brandweer**

Clement Van Maasdijklaan 5

3 september 2021

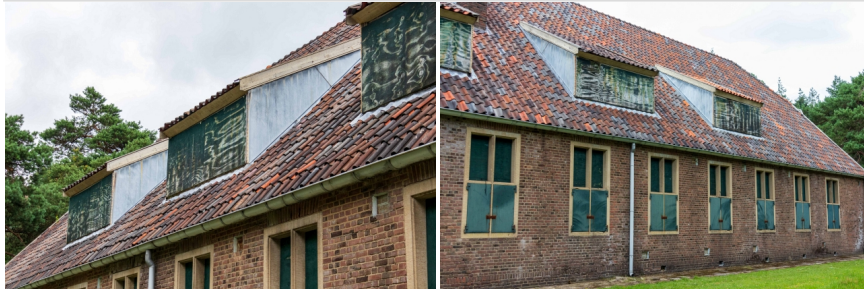
| | | dak | Zijwanden dakkapellen | |

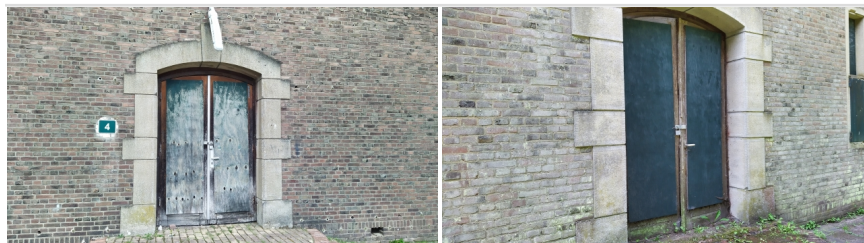
| Fabrikant | Type (materiaal)<br>dekkend | Bouwlaag | Nadere locatie<br>houten deuren | Nadere specificatie |
| Opmerkingen | <i>Dekkend schilderwerk houten deuren</i> | | | |

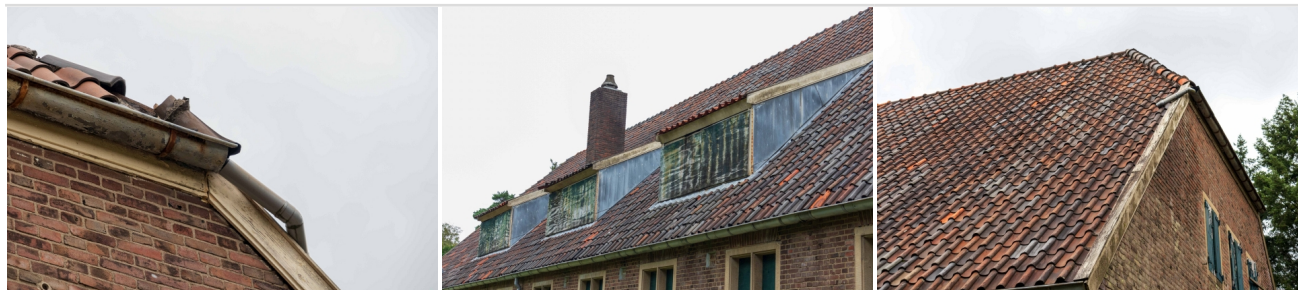
| Fabrikant | Type (materiaal) | Bouwlaag | Nadere locatie | Nadere specificatie |
|---|---|---|---|---|
| | dekkend | | windveren en gootplanken | |

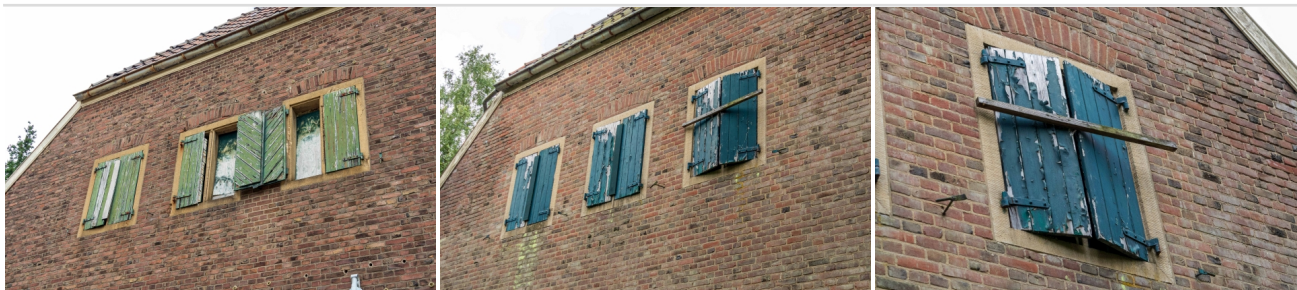
| Fabrikant | Type (materiaal)<br>dekkend | Bouwlaag | Nadere locatie<br>houten luiken | Nadere specificatie |
| Opmerkingen | Dekkend schilderwerk houten luiken zolderramen in de kopgevels. | | | |

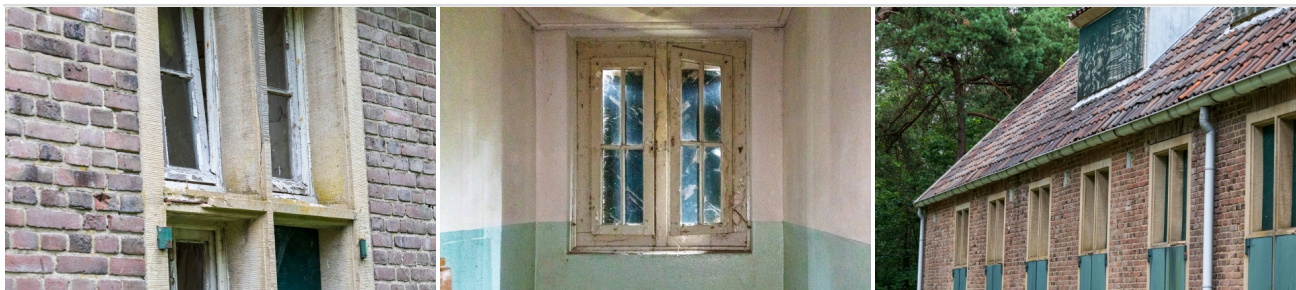
| Fabrikant | Type (materiaal)<br>dekkend | Bouwlaag | Nadere locatie<br>houten ramen | Nadere specificatie |
| Opmerkingen | Dekkend schilderwerk houten ramen | | | |

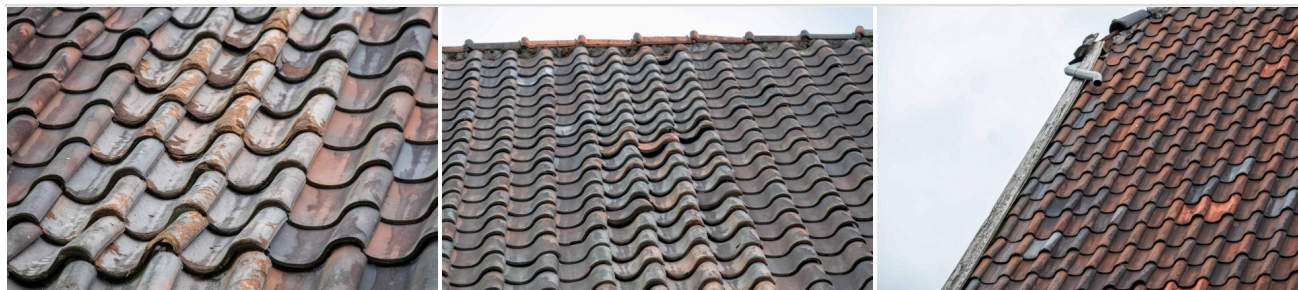
| Fabrikant | Type (materiaal)<br>OVH-pannen | Bouwlaag | Nadere locatie | Nadere specificatie |
| Opmerkingen | OVH-pannen | | | |
