## Inspectierapport

**40B18-7 Legering**  
Clement Van Maasdijklaan 5

9 augustus 2021  
Rijks Vastgoed Bedrijf

| Projectomschrijving | <b>Monumentale Defensie Gebouwen 2021</b> |

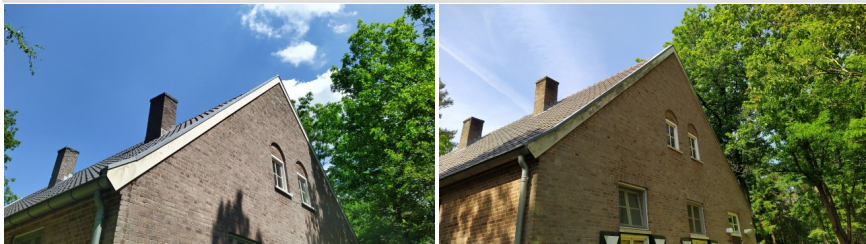
| 2116.111.00 Boeiboord hout (monument) | | | Waardestelling | H |
|---|---|---|---|---|
| Opmerkingen | Op de kopgevels | | | |

| <b>B02EC02</b> | <b>Scheuren constructief</b> | Score | <b>2</b> |

| Ernstig | Hoog (eindstadium) | Incidenteel (1%) | 4 Vervolgschade | Matig effect |

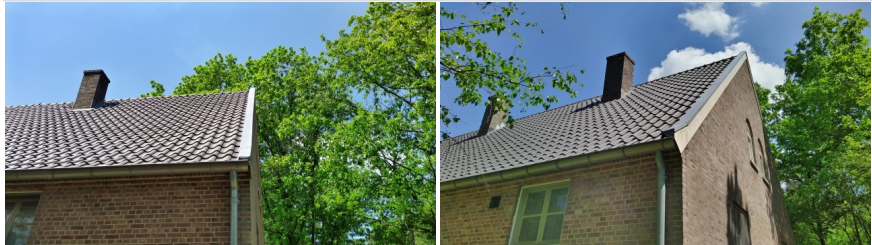
| Fabrikant | Type (materiaal) | Bouwlaag | Nadere locatie<br>kopgevels | Nadere specificatie |
|---|---|---|---|---|
| Opmerkingen | Zinken muurafdekking kopgevels | | | |

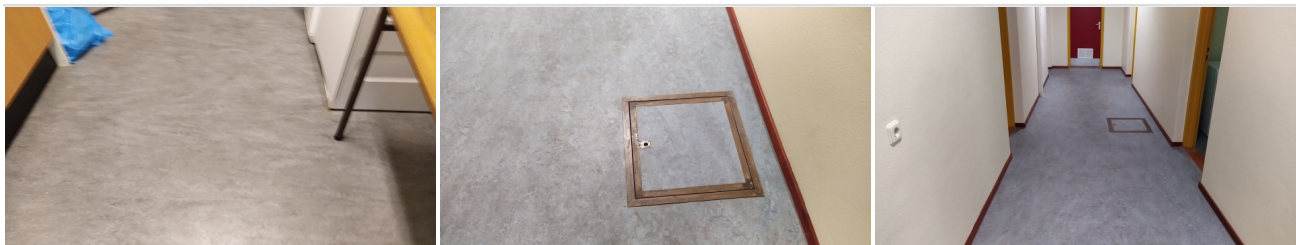
Opmerkingen      *Vloerafwerking in de gang en legeringskamers*

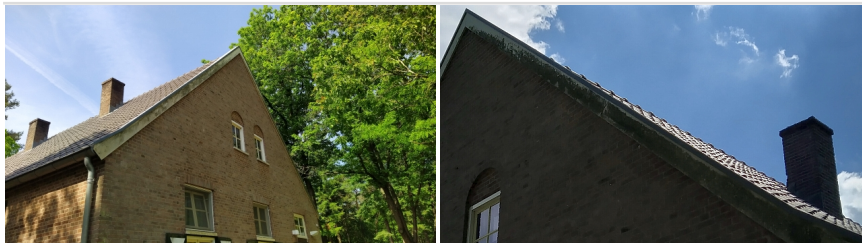
| Fabrikant | Type (materiaal)<br>dekkend | Bouwlaag | Nadere locatie<br>schilderwerk boeiboorden | Nadere specificatie | |
|---|---|---|---|---|---|
| Opmerkingen | <i>Dekkend schilderwerk boeiboorden</i> | | | | |

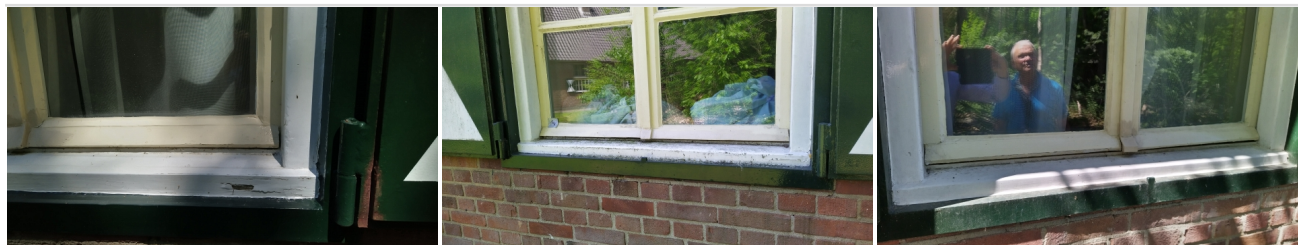
| Fabrikant | Type (materiaal)<br>dekkend | Bouwlaag | Nadere locatie<br>ramen en deuren | Nadere specificatie | |
|---|---|---|---|---|---|
| Opmerkingen | <i>Dekkend schilderwerk ramen en deuren</i> | | | | |

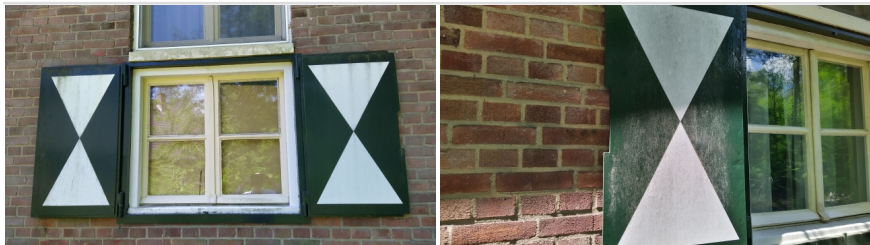
| Fabrikant | Type (materiaal)<br>dekkend | Bouwlaag<br>begane grond | Nadere locatie<br>stalen luiken | Nadere specificatie |
|---|---|---|---|---|
| Opmerkingen | <i>dekkend schilderwerk stalen luiken</i> | | | |

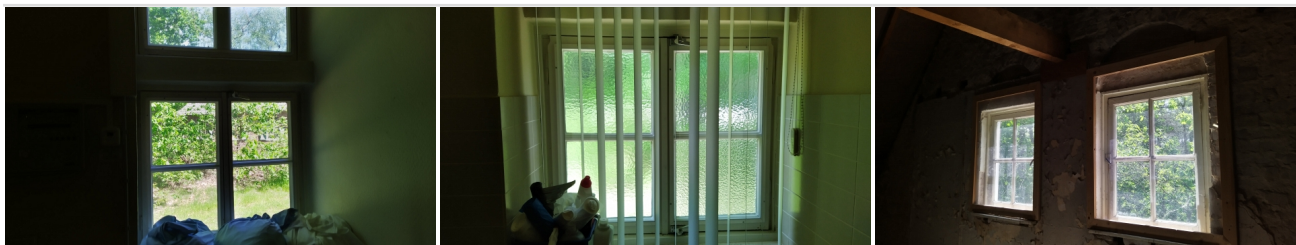
| Fabrikant | Type (materiaal)<br>dekkend | Bouwlaag | Nadere locatie<br>binnenzijde<br>buitenwandopeningen | Nadere specificatie |
|---|---|---|---|---|
| Opmerkingen | Dekkend schilderwerk binnenzijde buitenwandopeningen | | | |

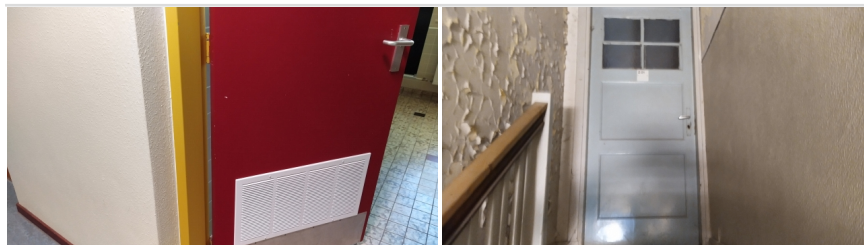
| Fabrikant | Type (materiaal)<br>dekkend | Bouwlaag | Nadere locatie<br>binnendeuren | Nadere specificatie |
|---|---|---|---|---|
| Opmerkingen | <i>dekkend schilderwerk binnendeuren</i> | | | |

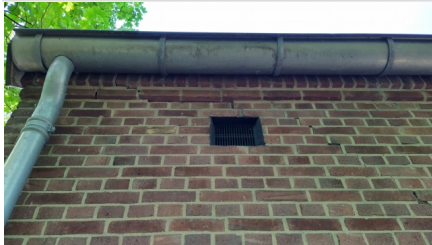
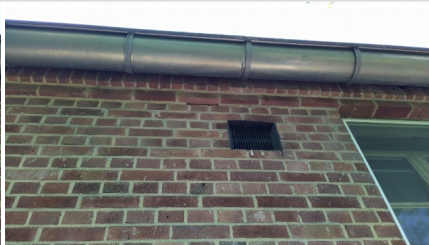
| Fabrikant | Type (materiaal) | Bouwlaag | Nadere locatie | Nadere specificatie |
|---|---|---|---|---|
| Opmerkingen | Zinken mastgoot | | | |
