## Inspectierapport

**40B18-8 Legering**  
Clement Van Maasdijklaan 5

9 augustus 2021  
Rijks Vastgoed Bedrijf

| Projectomschrijving | <b>Monumentale Defensie Gebouwen 2021</b> |

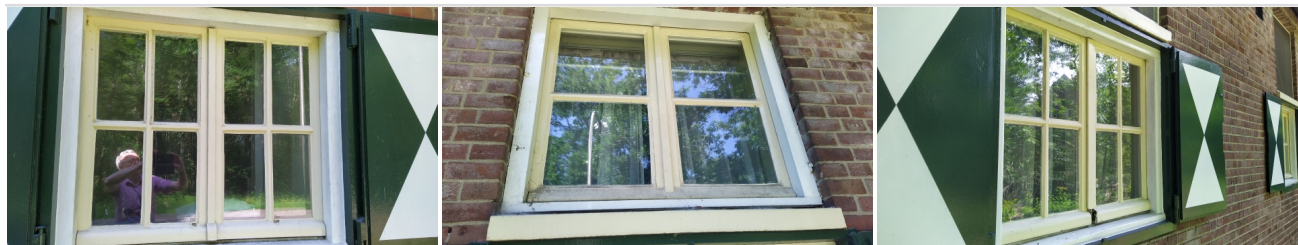
| <b>B10EM07</b> | <b>Vochtschade en materiaal uitgezakt</b> | | | Score | <b>5</b> |

| Fabrikant | Type (materiaal) | Bouwlaag | Nadere locatie | Nadere specificatie |
|---|---|---|---|---|
| Serieus | Hoog (eindstadium) | Incidenteel (1%) | 4 Vervolgschade | Matig effect |

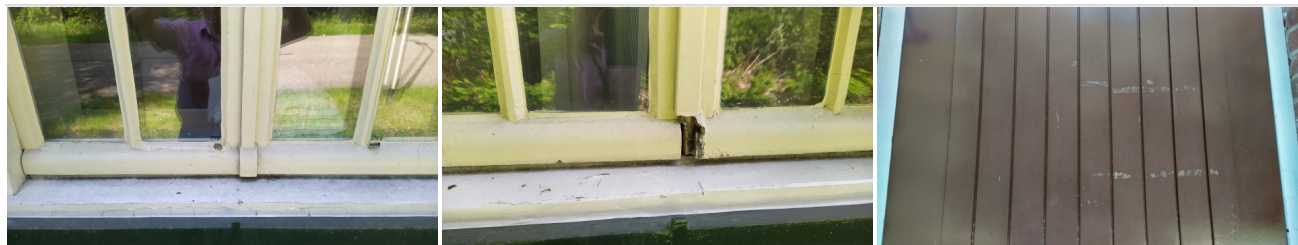
| Fabrikant | Type (materiaal)<br>dekkend | Bouwlaag | Nadere locatie<br>ramen en deuren | Nadere specificatie | |
|---|---|---|---|---|---|
| Opmerkingen | Dekkend schilderwerk ramen en deuren | | | | |

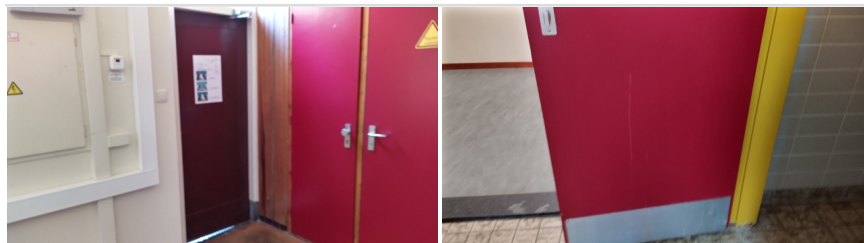
| Fabrikant | Type (materiaal)<br>dekkend | Bouwlaag | Nadere locatie<br>binnendeuren | Nadere specificatie | |
|---|---|---|---|---|---|
| Opmerkingen | <i>dekkend schilderwerk binnendeuren</i> | | | | |

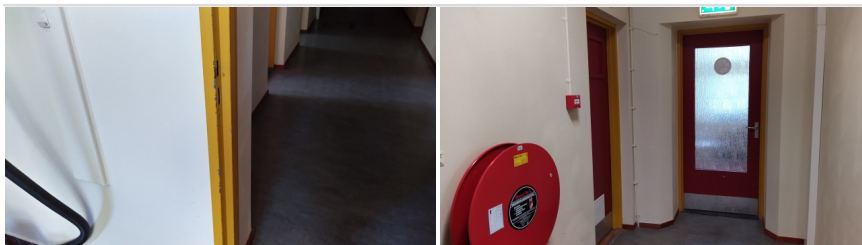
| Fabrikant | Type (materiaal)<br>dekkend | Bouwlaag<br>begane grond | Nadere locatie<br>stalen binnendeurkozijnen | Nadere specificatie |
|---|---|---|---|---|
| Opmerkingen | dekkend schilderwerk op stalen binnendeurkozijnen | | | |

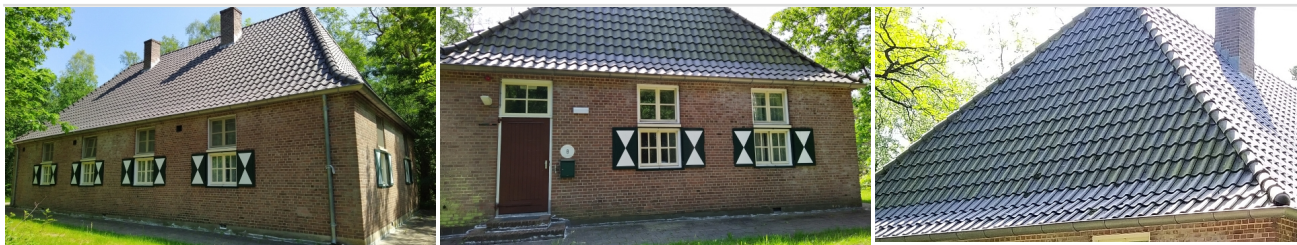
| <b>B10GA02</b> | <b>Oude vochtplekken</b> | | | Score | <b>2</b> |
