## Inspectierapport

**40B18-14 Legering**  
Clement Van Maasdijklaan 5

10 augustus 2021  
Rijks Vastgoed Bedrijf

| Projectomschrijving | <b>Monumentale Defensie Gebouwen 2021</b> |

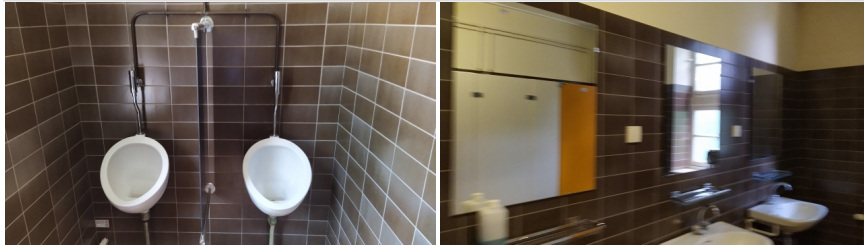
**4211.120.00 Wandafwerklaag (sier)pleisterwerk** Waardestelling **P**

| <b>B08SC03</b> | <b>Scheuren niet constructief</b> | | | Score <b>2</b> |

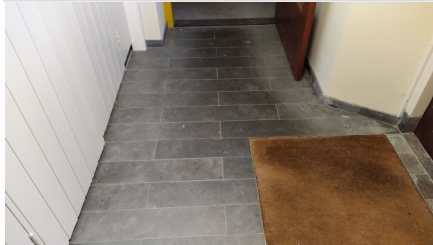
| Fabrikant | Type (materiaal) | Bouwlaag | Nadere locatie | Nadere specificatie |
|---|---|---|---|---|
| Opmerkingen | Vloertegels in de hal | | lokaal 1 | |

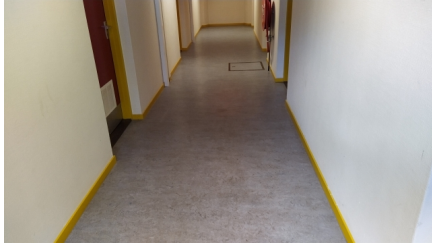
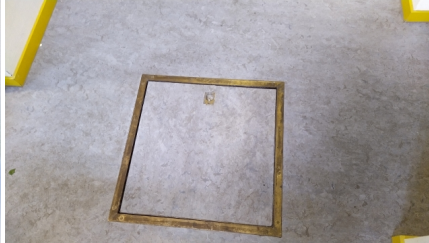
Opmerkingen *Vloerafwerking in de gang en legeringskamers*

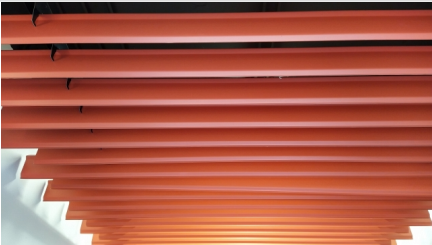
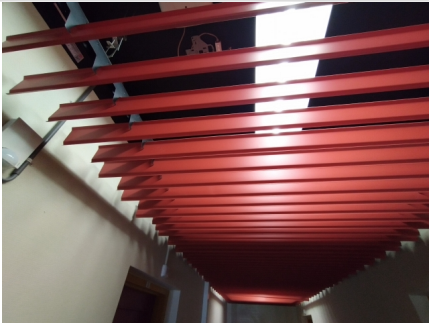
| 4510.050.00 Verlaagd plafond staal | | | Waardestelling | | I | |
|---|---|---|---|---|---|---|
| | stalen lamellen | begane grond | gang | | | |

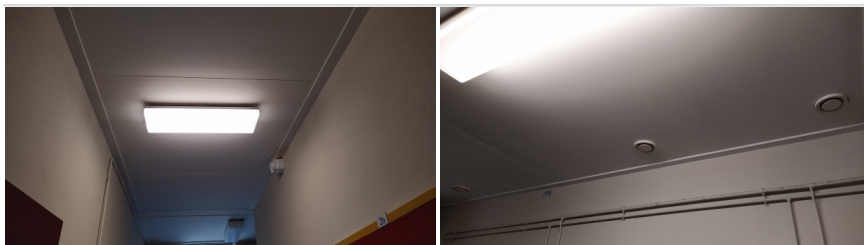
Opmerkingen    *Gipsplaten in de ruimten op de begane grond*

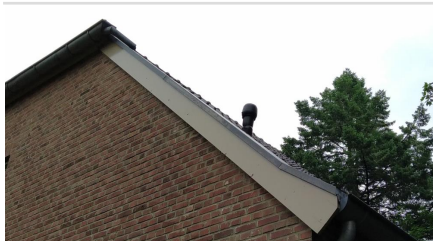
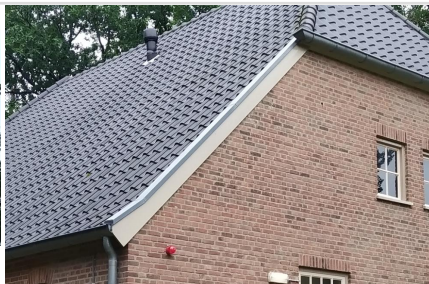
| Fabrikant | Type (materiaal) | Bouwlaag | Nadere locatie | Nadere specificatie |
|---|---|---|---|---|
| | dekkend | | houten boeiboord<br>kopgevels | |
