## Inspectierapport

**40B18-19 Legering**  
Clement Van Maasdijklaan 5

10 augustus 2021  
Rijks Vastgoed Bedrijf

| Projectomschrijving | <b>Monumentale Defensie Gebouwen 2021</b> |

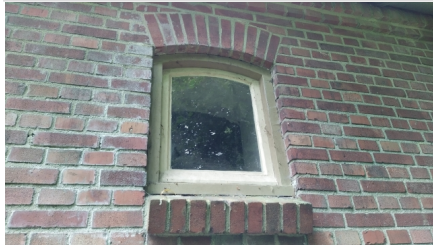
| Fabrikant | Type (materiaal) | Bouwlaag | Nadere locatie | Nadere specificatie |
|---|---|---|---|---|
| Opmerkingen | Kleine houten raam bij trapportaal lokaal 8A. | | | |

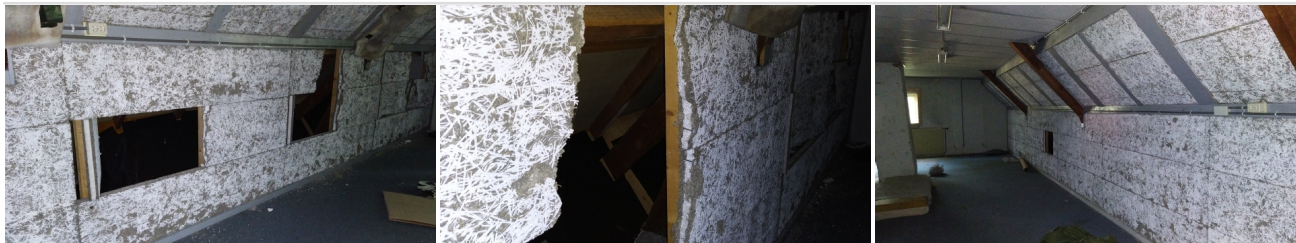
| Fabrikant | Type (materiaal) | Bouwlaag | Nadere locatie | Nadere specificatie |
|---|---|---|---|---|
| | vezelcementplaten | | zijwanden<br>verdiepingsruim | |

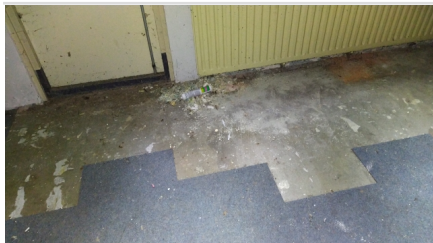
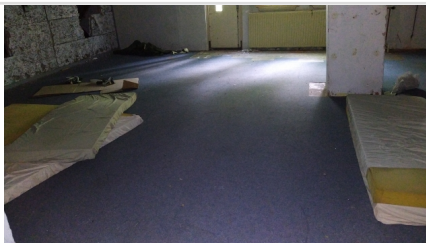
| Fabrikant | Type (materiaal) | Bouwlaag | Nadere locatie | Nadere specificatie | |
|---|---|---|---|---|---|
| | Tapijt tegels | verdieping | | | |

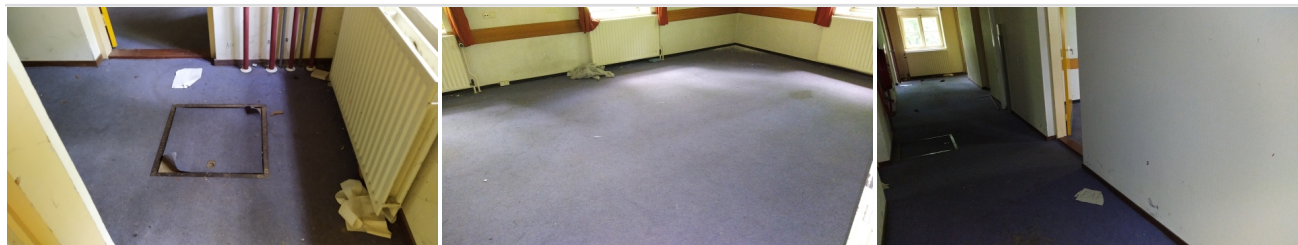
| Fabrikant | Type (materiaal)<br>vloerbedekking | Bouwlaag<br>begane grond | Nadere locatie | Nadere specificatie |
|---|---|---|---|---|
| Opmerkingen | Vloerbedekking ruimten begane grond | | | |

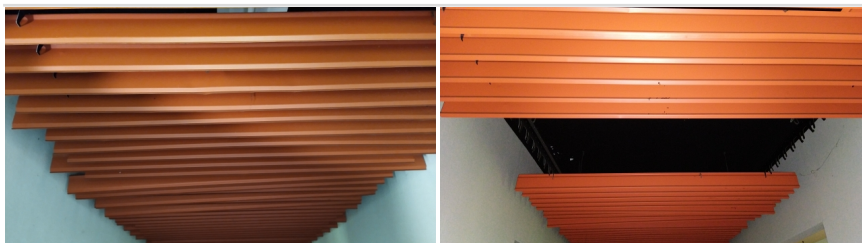
| Fabrikant | Type (materiaal) | Bouwlaag | Nadere locatie | Nadere specificatie |
|---|---|---|---|---|
| | stalen lamellen | begane grond | lokaal 7 | |

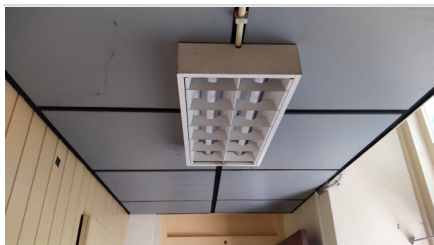
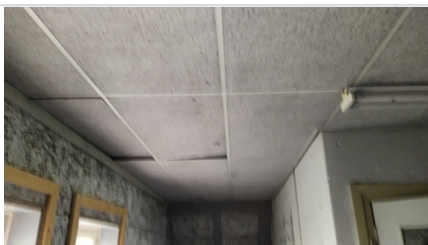
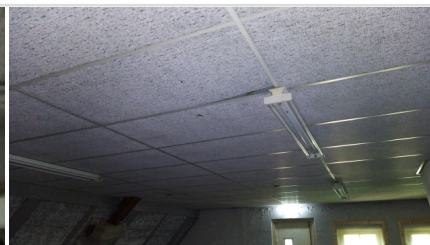
| Fabrikant | Type (materiaal) | Bouwlaag | Nadere locatie | Nadere specificatie |
|---|---|---|---|---|
| | Systeemplafond | | lokaal 8 en 9 | |

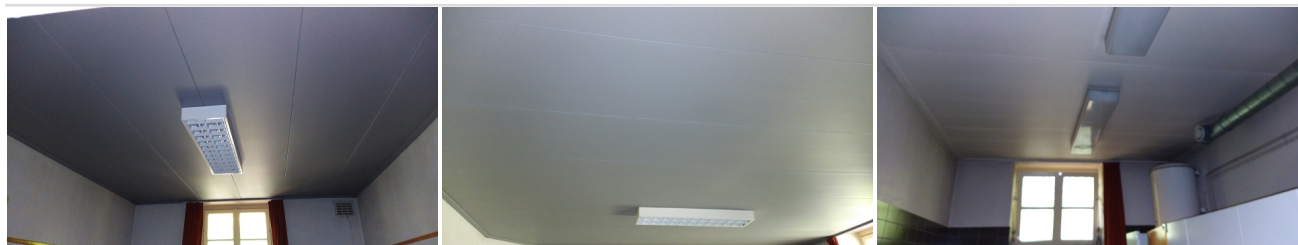
| Fabrikant | Type (materiaal) | Bouwlaag | Nadere locatie | Nadere specificatie |
|---|---|---|---|---|
| | Gipsplaten | begane grond | | |

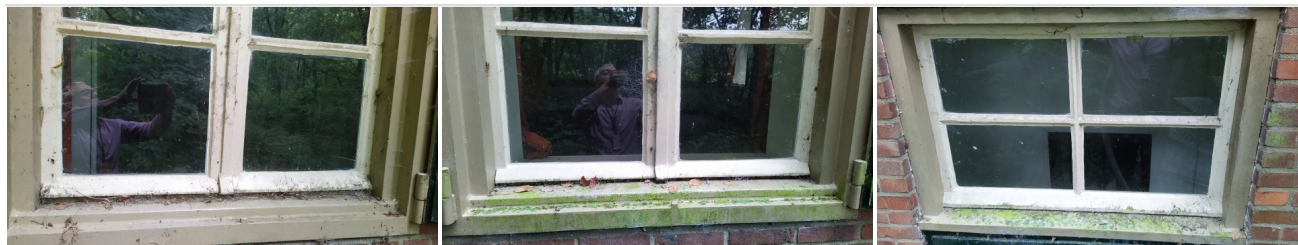
| Fabrikant | Type (materiaal) | Bouwlaag | Nadere locatie | Nadere specificatie |
|---|---|---|---|---|
| | Dekkend | | houten ramen en deuren | |

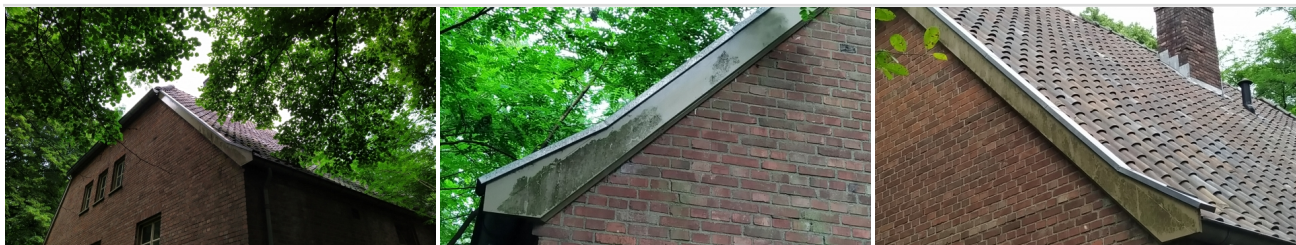
| Fabrikant | Type (materiaal)<br>dekkend | Bouwlaag | Nadere locatie<br>houten boeiboord<br>kopgevels | Nadere specificatie |
|---|---|---|---|---|
| Opmerkingen | <i>Dekkend schilderwerk houten boeiboord kopgevels</i> | | | |

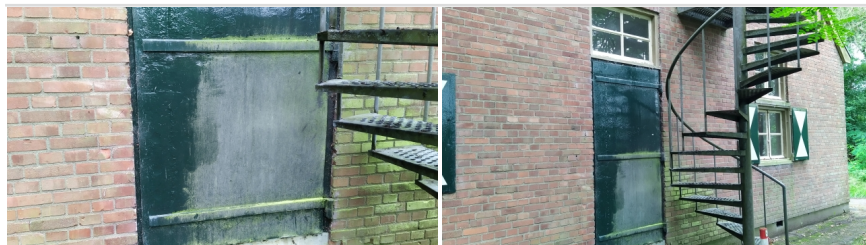
| Fabrikant | Type (materiaal) | Bouwlaag | Nadere locatie | Nadere specificatie |
|---|---|---|---|---|
| | Dekkend | | stalen buitendeur<br>achtergevel | |

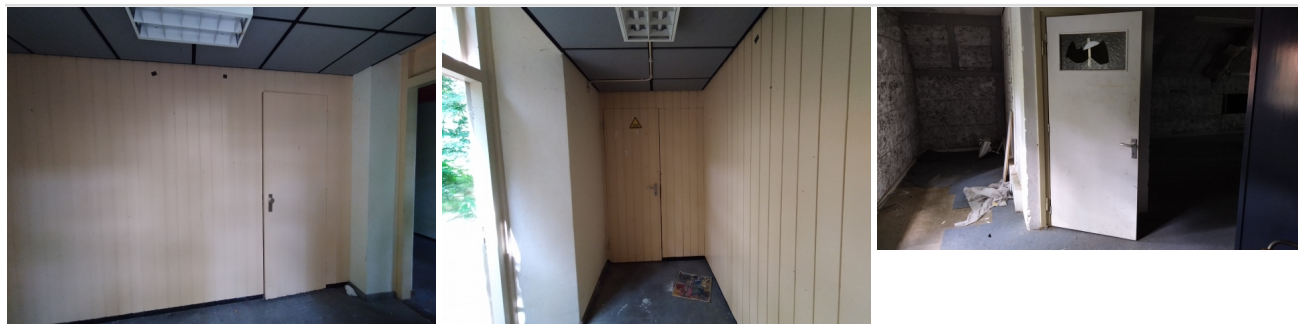
| | Dekkend | | houten deurkozijnen en deuren | |

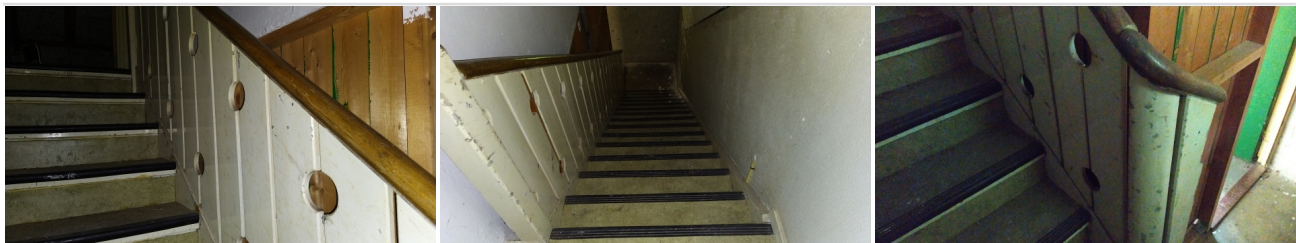
| Fabrikant | Type (materiaal)<br>Dekkend | Bouwlaag | Nadere locatie<br>trap- balustrade-leuning | Nadere specificatie |
|---|---|---|---|---|
| Opmerkingen | Dekkend schilderwerk trap balustrade leuning | | | |

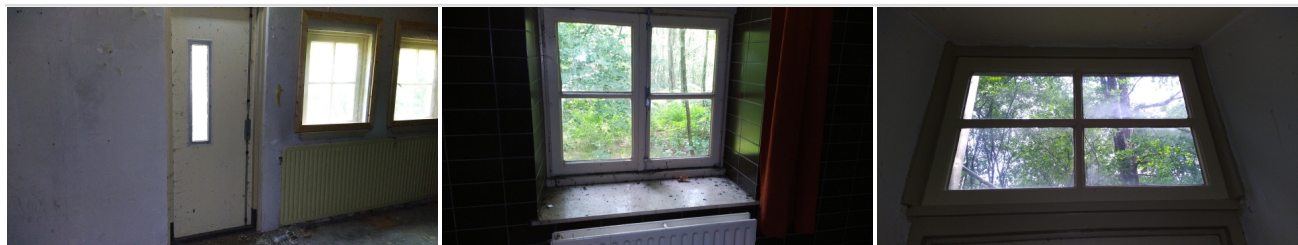
| Fabrikant | Type (materiaal)<br>Dekkend | Bouwlaag | Nadere locatie<br>binnenzijde<br>buitenwandopeningen | Nadere specificatie |
|---|---|---|---|---|
| Opmerkingen | <i>Dekkend schilderwerk binnenzijde buitenwandopeningen,</i> | | | |

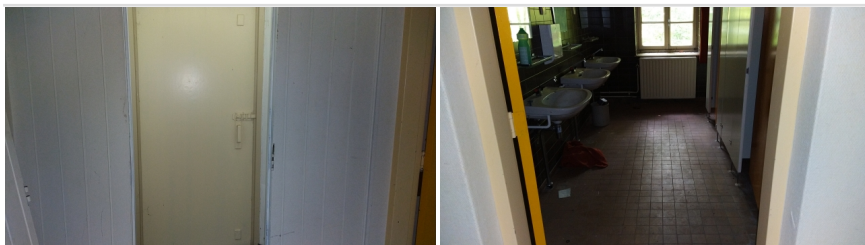
| Fabrikant | Type (materiaal) | Bouwlaag | Nadere locatie | Nadere specificatie |
|---|---|---|---|---|
| | Dekkend | | stalen binnendeurkozijnen | |

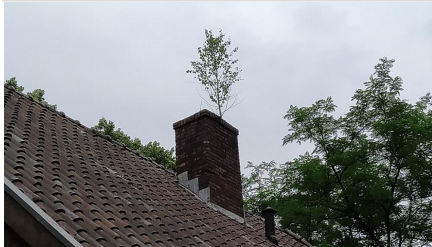
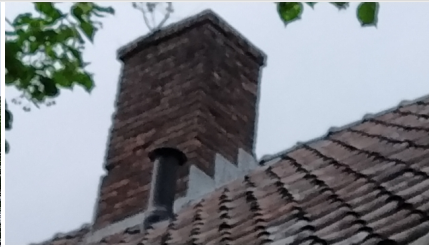
Opmerkingen *Loodloketten dakaansluiting bij de 3 stuks schoorstenen*

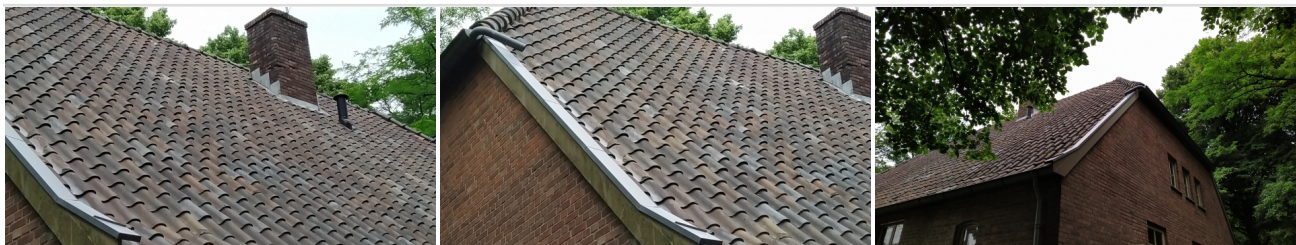
| Fabrikant | Type (materiaal) | Bouwlaag | Nadere locatie | Nadere specificatie |
|---|---|---|---|---|
| | OVH-pannen | | | |

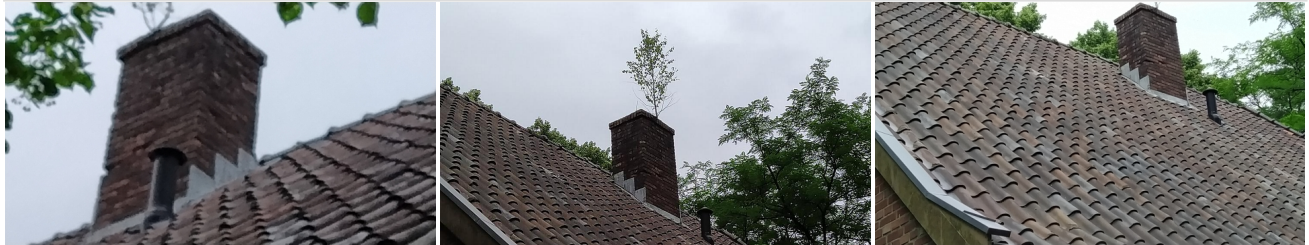
| Fabrikant | Type (materiaal) | Bouwlaag | Nadere locatie | Nadere specificatie |
|---|---|---|---|---|
| | gemetselde schoorstenen | | | |

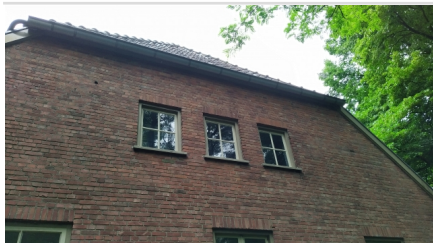
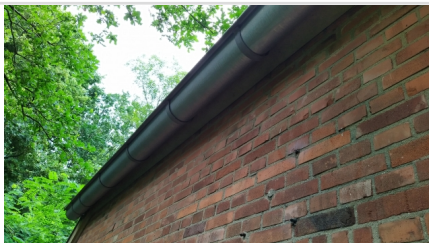
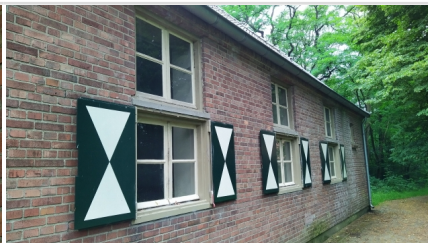
| Fabrikant | Type (materiaal)<br>mastgoot | Bouwlaag | Nadere locatie | Nadere specificatie | |
|---|---|---|---|---|---|
| Opmerkingen | <i>zinken mastgoot</i> | | | | |
