## Inspectierapport

**40B18-32 Bureelgebouw**  
Clement Van Maasdijklaan 5

12 augustus 2021  
Rijks Vastgoed Bedrijf

| Projectomschrijving | <b>Monumentale Defensie Gebouwen 2021</b> |

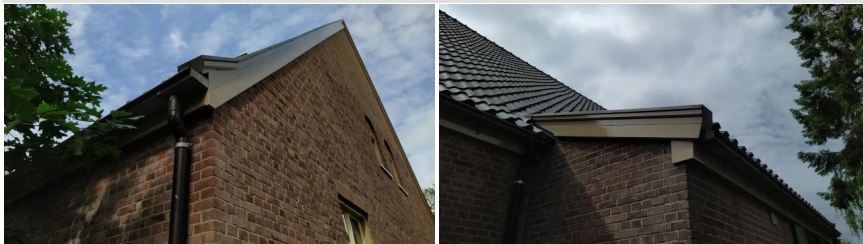
**2120.030.00 Buitenwand (C) metselwerk** Waardestelling **P**

| Opmerkingen | muren dik 55 cm geen spouw, topgevels steens metselwerk dik 22 cm.<br>In de achtergevel ventilatiepijpjes aangebracht om het overtollige vocht uit de massieve muur te ontlichten. | | | |
| <b>B02EW06</b> | <b>Vocht als gevolg van zakwater en/of condensatie in het metselwerk</b> | | | Score <b>4</b> |
| Ernstig | Hoog (eindstadium) | Regelmatig (10% - 29%) | 4 Vervolgschade | Matig effect |
| Opmerkingen | In de achtergevel ventilatiepijpjes aangebracht om het overtollige vocht uit de massieve muur te ontlichten. | | | |

| B02EW06 | | | | Vocht als gevolg van zakwater en/of condensatie in het metselwerk | | | Score | 4 |
| Ernstig | Hoog (eindstadium) | Regelmatig (10% - 29%) | 4 Vervolgschade | Matig effect | | | | |

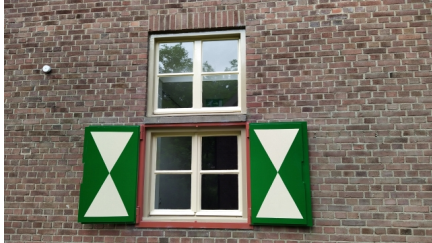
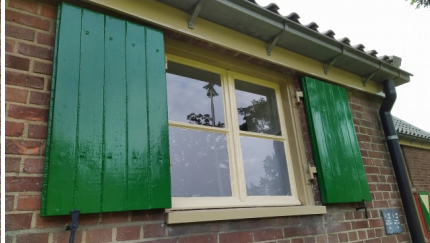
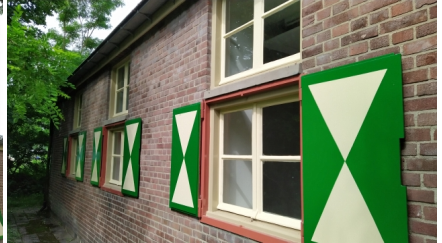
| Fabrikant | Type (materiaal) | Bouwlaag | Nadere locatie | Nadere specificatie |
|---|---|---|---|---|
| Opmerkingen | 12 stuks ramen begane grond | begane grond | | |

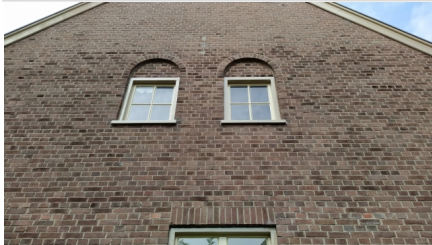
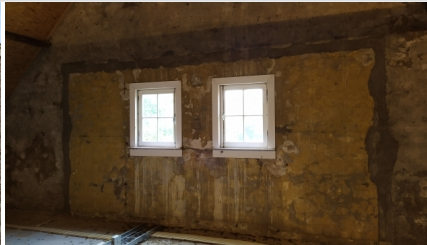
Opmerkingen 4 stuks ramen op de zolder

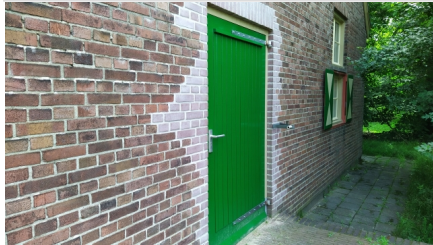
**Opmerkingen**    *Toegangsdeur (hoofdingang) in de achtergevel, aangebracht in het jaar 1990.*

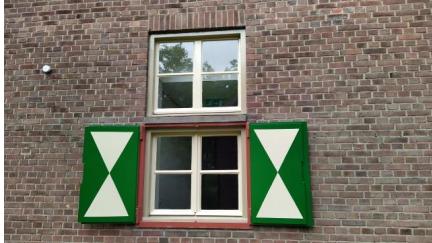
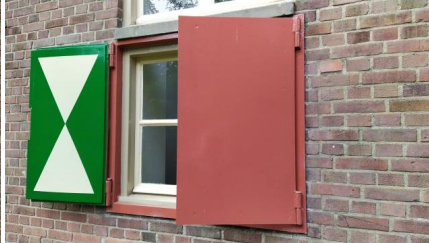
| 3141.590.00 Buitenluik diverse | | | Waardestelling | H |

Opmerkingen      *Stalen venster luiken begane grond voor de ramen*

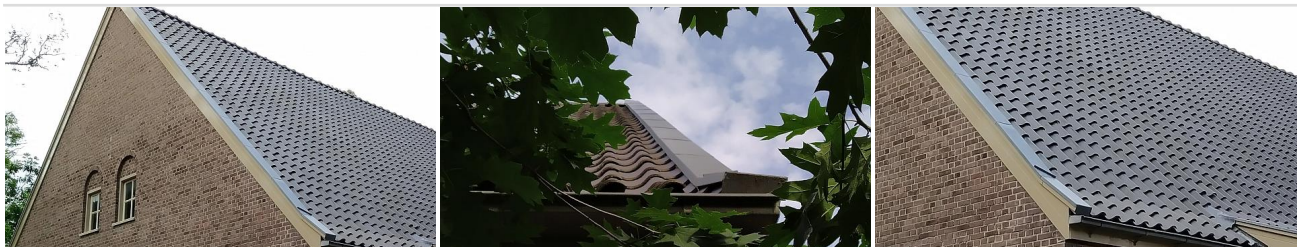
Opmerkingen      *Zinken muurafdekking kopgevels*

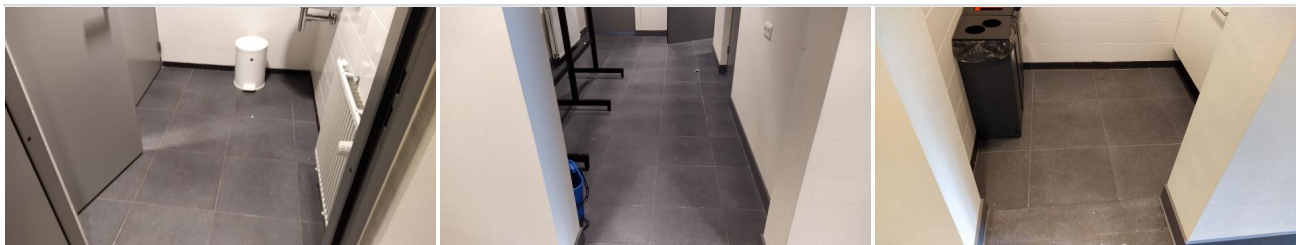
**4321.240.00**    **Vloerafwerklaag tegelwerk sanitair**    **Waardestelling**    **I**

**Opmerkingen**    *Vloertegels in de ruimten 1.06 t/m 1.10*

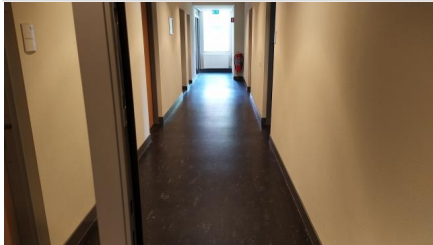
| 4322.120.00 | Vloerbekleding linoleum | | | Waardestelling | I |

Opmerkingen Vloerafwerking in de gang 1.02
