## Inspectierapport

**40B18-33 Bureelgebouw**  
Clement Van Maasdijklaan 5

12 augustus 2021  
Rijks Vastgoed Bedrijf

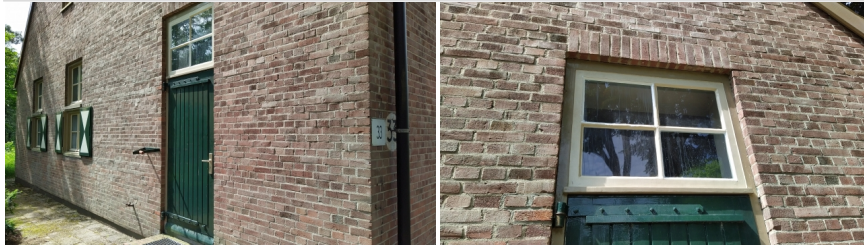
| GVL Gevel | Gevel | Gevel | <b>1</b> |

| Fabrikant | Type (materiaal) | Bouwlaag | Nadere locatie | Nadere specificatie |
|---|---|---|---|---|
| | | begane grond | voorgevel | |

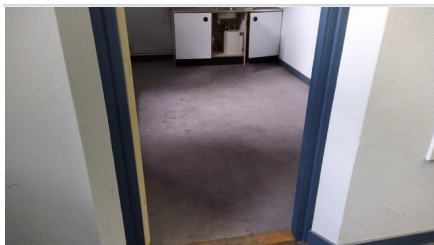
| Fabrikant | Type (materiaal) | Bouwlaag | Nadere locatie | Nadere specificatie |
|---|---|---|---|---|
| | | | lokaal 3 en 8 | |

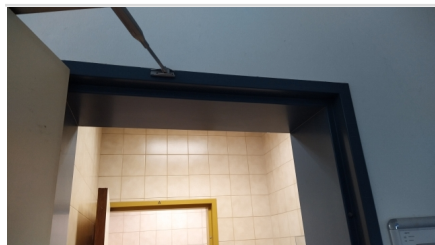
| INT Interieur | Interieur | Interieur | <b>1</b> |

| | dekkend | begane grond | stalen binnendeurkozijnen | |

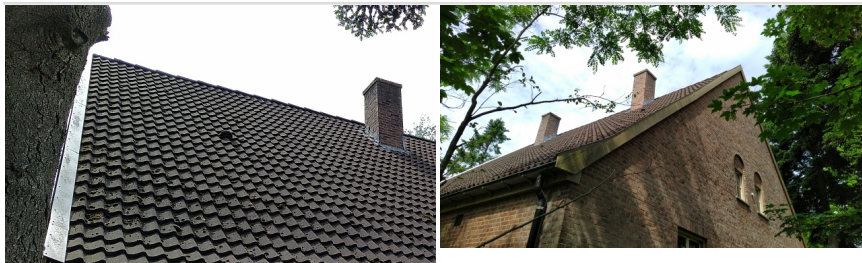
| DAK Dak | Dak | Dak | 4 |

| Fabrikant | Type (materiaal) | Bouwlaag | Nadere locatie | Nadere specificatie |
|---|---|---|---|---|
| | Betonpannen type sneldek | | | |

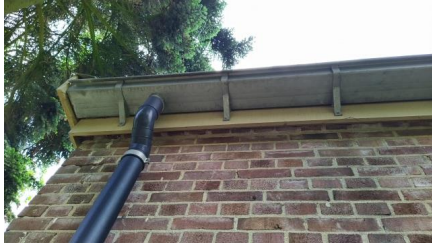
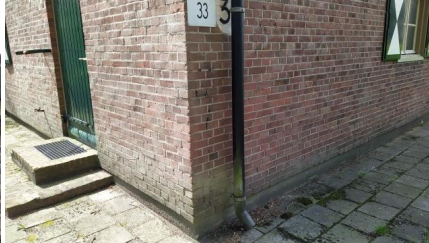
| Fabrikant | Type (materiaal) | Bouwlaag | Nadere locatie | Nadere specificatie | |
|---|---|---|---|---|---|
| | HWA PE-kunststof | | | | |
