## Inspectierapport

**40B18-37 Bureelgebouw**  
Clement Van Maasdijklaan 5

15 augustus 2021  
Rijks Vastgoed Bedrijf

| Projectomschrijving | <b>Monumentale Defensie Gebouwen 2021</b> |

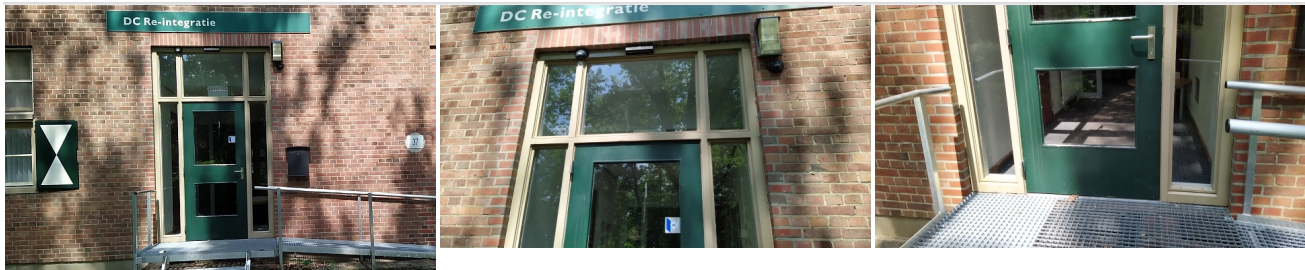
| Fabrikant | Type (materiaal) | Bouwlaag | Nadere locatie | Nadere specificatie |
|---|---|---|---|---|
| Ernstig | Hoog (eindstadium) | Regelmatig (10% - 29%) | 4 Vervolgschade | Ernstig effect |
| Opmerkingen | Aan het schilderwerk op afstand te zien, zijn volgens mij de dorpels rot. | | | |

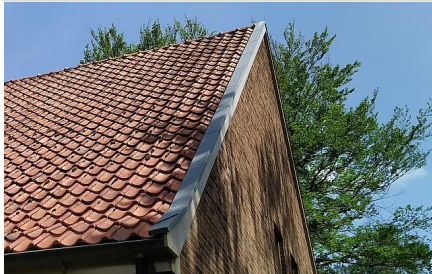
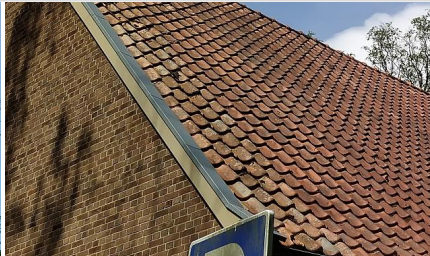
Opmerkingen Zinken muurafdekking kopgevels

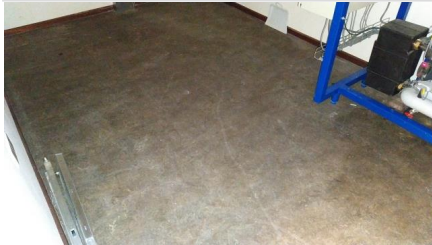
| 4322.120.00 Vloerbekleding linoleum | | Waardestelling | |
|---|---|---|--|
| 11,00 M2 | 1.17 | | |

| <b>B09GA02</b> | <b>Vuil, aanslag, verkleuring</b> | | | Score | <b>1</b> |

Opmerkingen Vloerafwerking in de technische ruimte 1.17

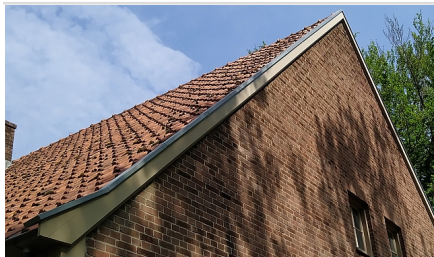
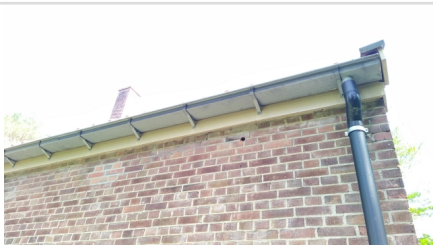
| Fabrikant | Type (materiaal)<br>dekkend | Bouwlaag | Nadere locatie<br>schilderwerk boeiboorden | Nadere specificatie | |
|---|---|---|---|---|---|
| Opmerkingen | <i>Dekkend schilderwerk boeiboorden en gootplanken</i> | | | | |

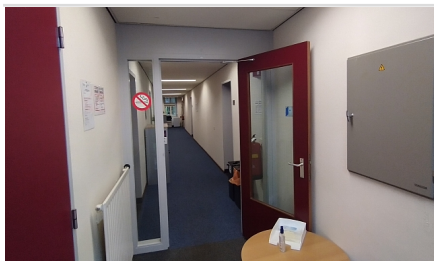
| 4,00 M2 | 1.1 | | |

| Fabrikant | Type (materiaal) | Bouwlaag | Nadere locatie | Nadere specificatie |
|---|---|---|---|---|
| | dekkend | | houten puikozijn in lokaal 1.1 | |

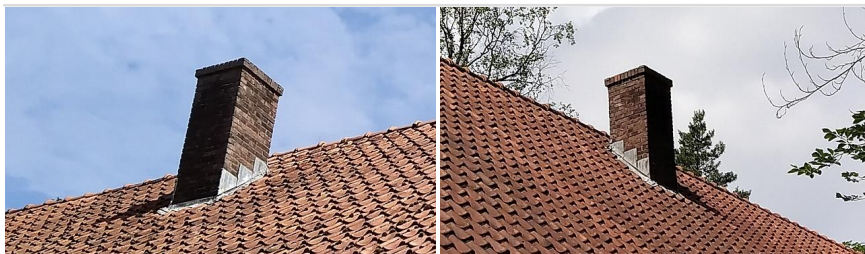
Opmerkingen      *t.p.v. de schoorstenen*
