## Inspectierapport

**40B18-58 Bureelgebouw**  
Clement Van Maasdijklaan 5

29 september 2021  
Rijks Vastgoed Bedrijf

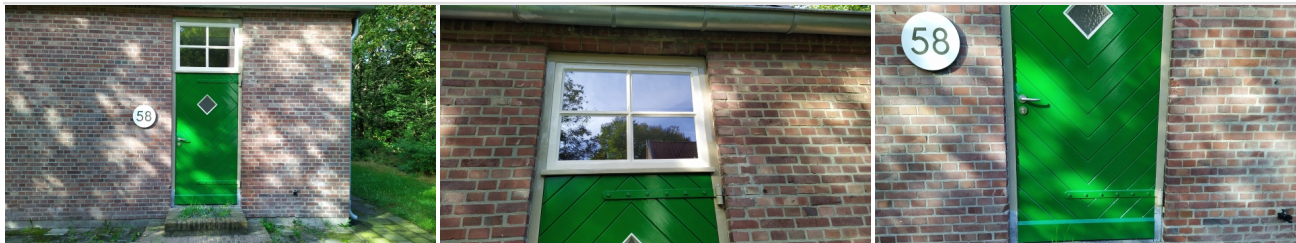
Opmerkingen    *Toegangsdeur met bovenlicht*

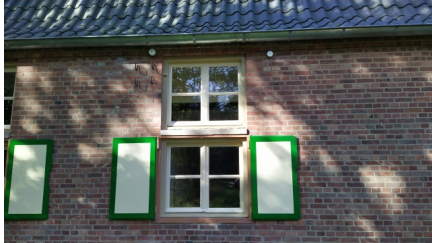
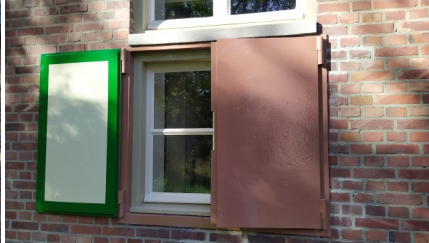
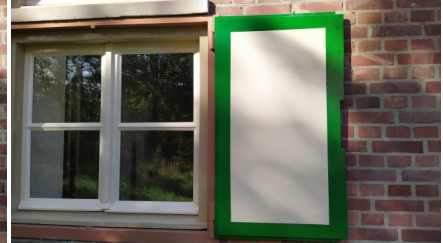
| 3141.590.00 Buitenluik diverse | | | Waardestelling | H |

Opmerkingen      *Stalen venster luiken begane grond voor de ramen*

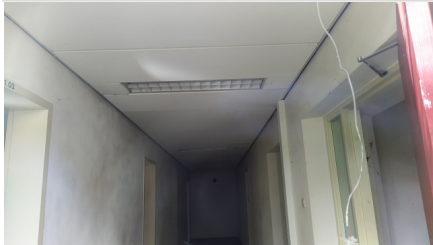
Opmerkingen *Gipsplaten*

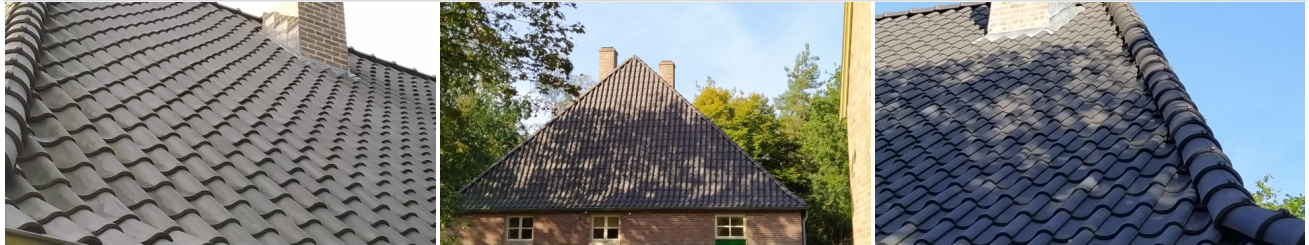
**4712.120.00 Dakafwerking hellend keramiek**

| Fabrikant | Type (materiaal) | Bouwlaag | Nadere locatie | Nadere specificatie |
|---|---|---|---|---|
| | OVH-pannen | | | |
