## Inspectierapport

**40B18-65 Legering**  
Clement Van Maasdijklaan 5

17 augustus 2021  
Rijks Vastgoed Bedrijf

| Projectomschrijving | <b>Monumentale Defensie Gebouwen 2021</b> |

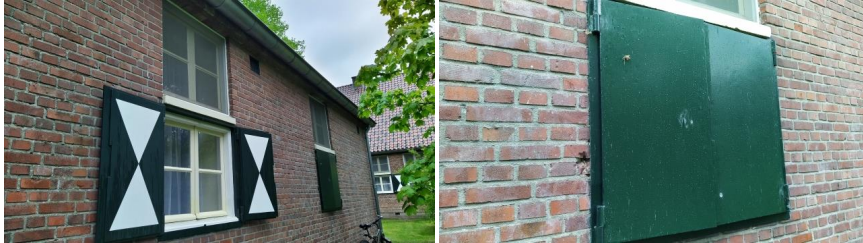
Opmerkingen *stalen luiken*

| B07GA02 | Vuil, aanslag, verkleuring | | | Score | 2 |

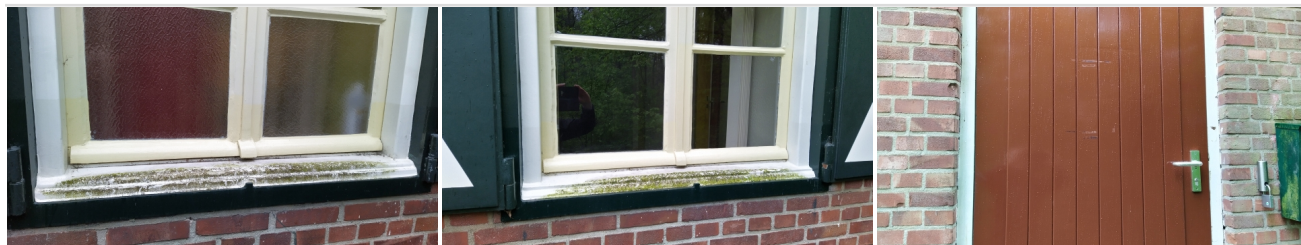
| Fabrikant | Type (materiaal)<br>dekkend | Bouwlaag | Nadere locatie<br>ramen en deuren | Nadere specificatie |
|---|---|---|---|---|
| Opmerkingen | <i>Dekkend schilderwerk ramen en deuren</i> | | | |

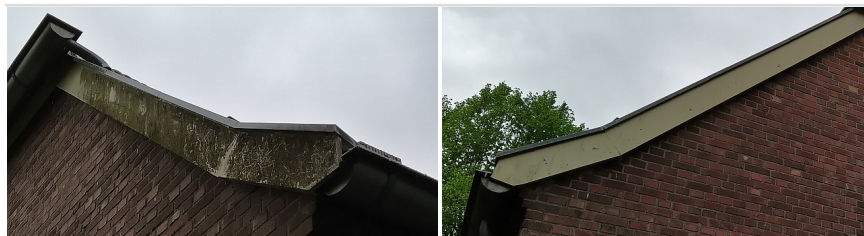
| Fabrikant | Type (materiaal)<br>dekkend | Bouwlaag<br>dak | Nadere locatie<br>boeiboord topgevels | Nadere specificatie | |
|---|---|---|---|---|---|
| Opmerkingen | <i>Dekkend schilderwerk boeiboord topgevels</i> | | | | |

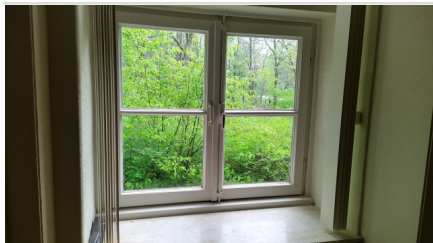
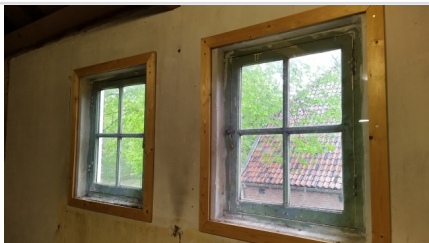
| Fabrikant | Type (materiaal)<br>dekkend | Bouwlaag | Nadere locatie<br>binnenzijde<br>buitenwandopeningen | Nadere specificatie |
|---|---|---|---|---|
| Opmerkingen | Dekkend schilderwerk binnenzijde buitenwandopeningen | | | |

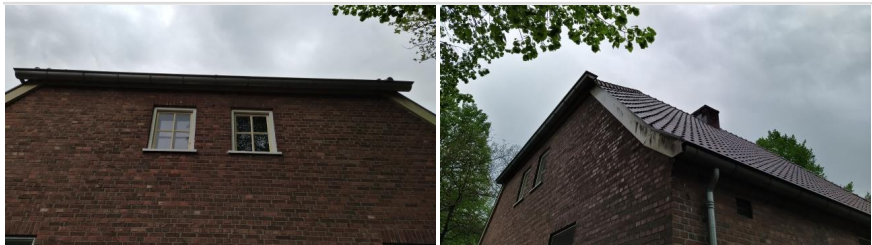
Opmerkingen    *Zinken mastgoot*
