## Inspectierapport

**40B18-70 Legering**  
Clement Van Maasdijklaan 5

17 augustus 2021  
Rijks Vastgoed Bedrijf

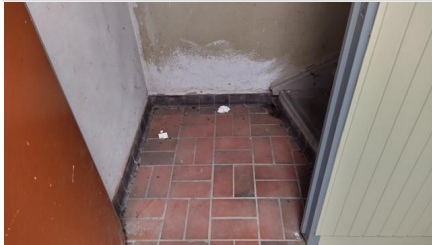
| 4321.210.00 Vloerafwerklaag tegelwerk keramisch | | | Waardestelling | P |

Opmerkingen      *Vloertegels in de hal*

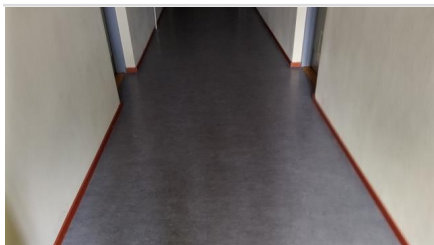
| 4322.120.00 | Vloerbekleding linoleum | | | Waardestelling | P |

Opmerkingen      *Vloerafwerking in de gang en legeringskamers*

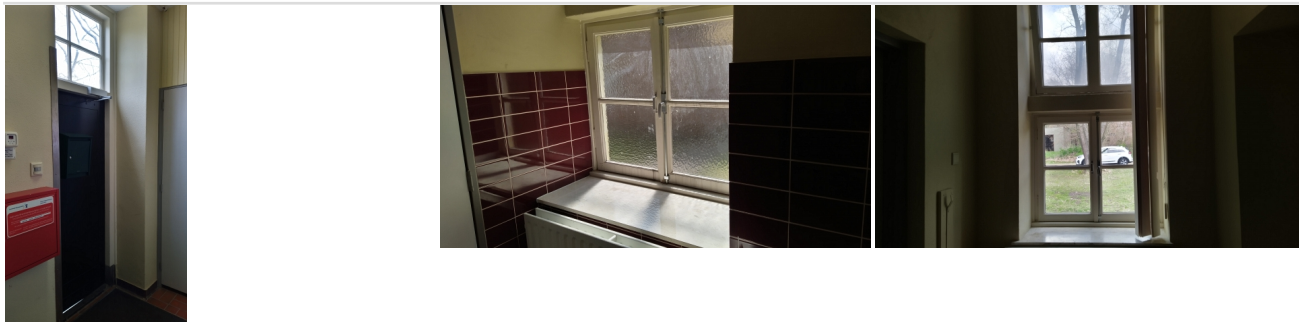
Opmerkingen Dekkend schilderwerk binnenzijde buitenwandopeningen

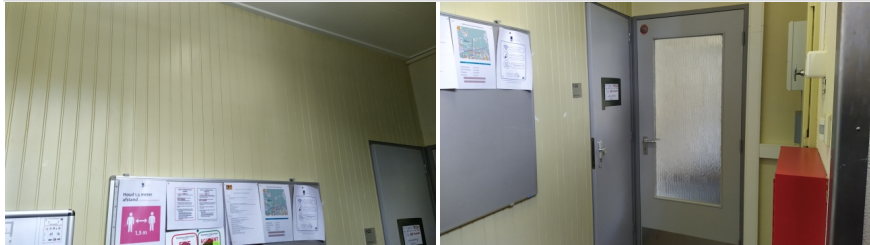
| Fabrikant | Type (materiaal)<br>dekkend | Bouwlaag | Nadere locatie<br>binnendeuren +<br>schrootjes | Nadere specificatie |
|---|---|---|---|---|
| Opmerkingen | <i>dekkend schilderwerk binnendeuren + schrootjes</i> | | | |
