## Inspectierapport

**40B18-76 Legering**  
Clement Van Maasdijklaan 5

18 augustus 2021  
Rijks Vastgoed Bedrijf

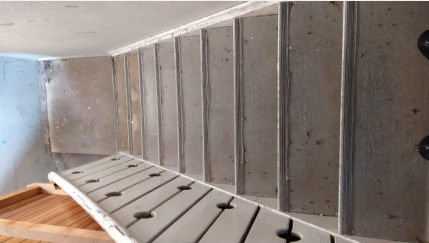
| 3400.000.00 | | | Balustrade/leuning | | Waardestelling | H |
|---|---|---|---|---|---|---|
| B04SM02 | | Beschadiging | | | Score | 3 |
