## Inspectierapport

**40B18-77 Legering**  
Clement Van Maasdijklaan 5

18 augustus 2021  
Rijks Vastgoed Bedrijf

| Projectomschrijving | <b>Monumentale Defensie Gebouwen 2021</b> |

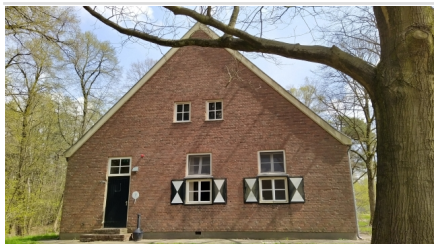
**2120.030.00 Buitenwand (C) metselwerk** Waardestelling **P**

Opmerkingen *dik 55 cm geen spouw, topgevels dik 22 cm. In de voorgevel zijn ventilatiepijpjes aangebracht om de massieve muur te ontvochtigen.*

**B02EW06 Vocht als gevolg van zakwater en/of condensatie in het metselwerk** Score **3**

| Opmerkingen | <i>In de voorgevel zijn ventilatiepijpjes aangebracht om de massieve muur te ontvochtigen.</i> | | | |

| Fabrikant | Type (materiaal) | Bouwlaag | Nadere locatie | Nadere specificatie | |
|---|---|---|---|---|---|
| Ernstig | Hoog (eindstadium) | Plaatselijk (2% - 9%) | 4 Vervolgschade | Ernstig effect | |

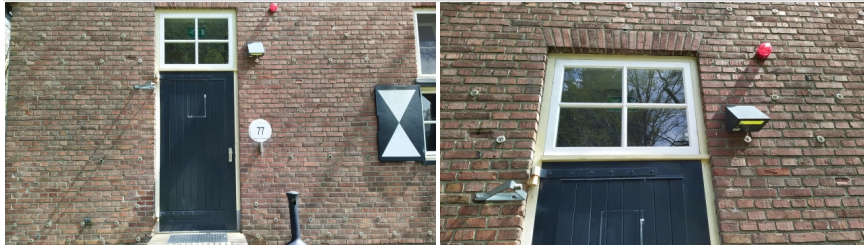
| Fabrikant | Type (materiaal) | Bouwlaag | Nadere locatie | Nadere specificatie |
|---|---|---|---|---|
| Opmerkingen | Toegangsdeur met bovenlicht | begane grond | voorgevel | |

| <b>B08EM03</b> | <b>Corrosie</b> | | | | Score | <b>1</b> |
| Ernstig | Laag (beginstadium) | Plaatselijk (2% - 9%) | 4 Vervolgschade | Matig effect | | |
