## ASBESTINVENTARISATIE

| Adres onderzoekslocatie: | Clement van Maasdijklaan 5 te Arnhem, 40B18, gebouw 10, Complex Groot Heidekamp<br>Bedrijfsrestaurant met vergaderruimten - 120-DVP-3ZXE-Z97 |
| Datum rapport: | 12-10-2023 |

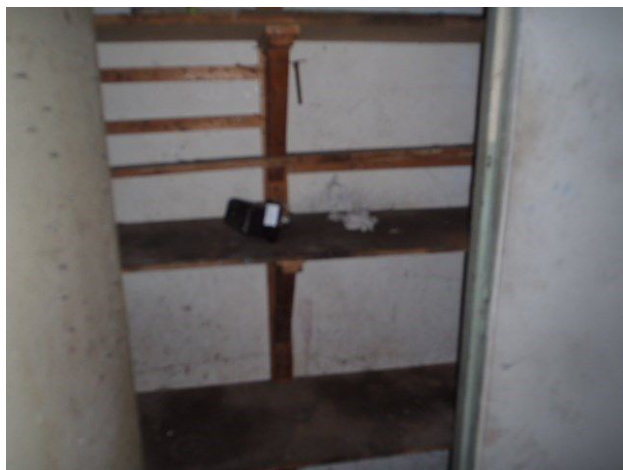
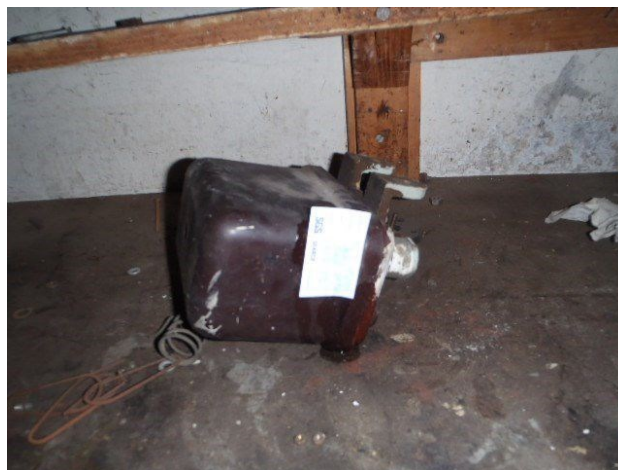
Na optische analyse bleek het materiaal geen asbestvezels te bevatten in een percentage boven de detectiegrens van 0,1% w/w.

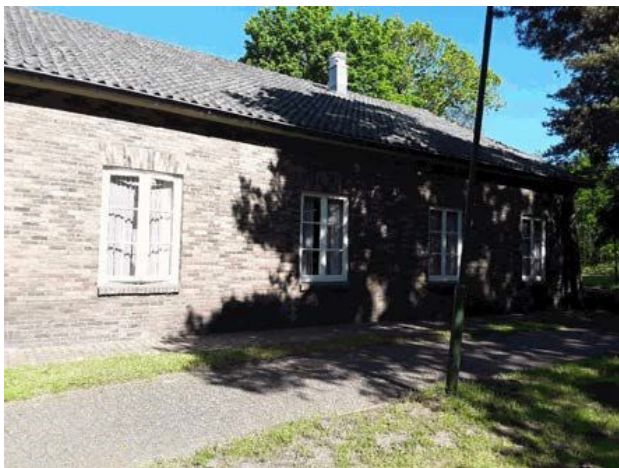
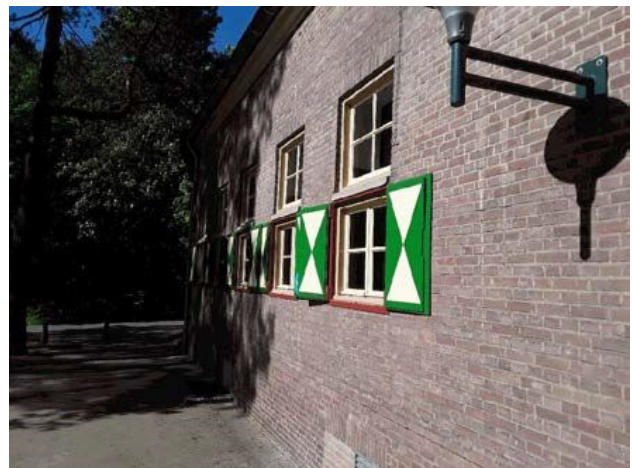
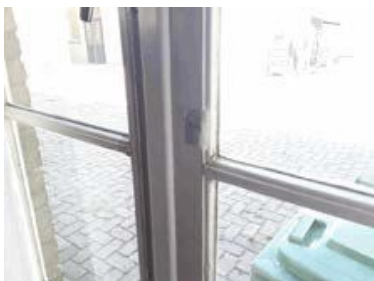
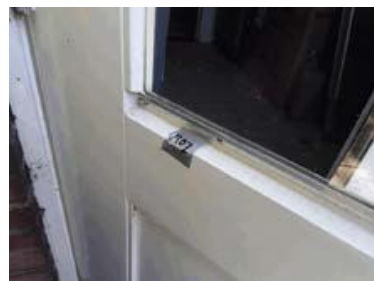
Na optische analyse bleek het materiaal geen asbestvezels te bevatten in een percentage boven de detectiegrens van 0,1% w/w.

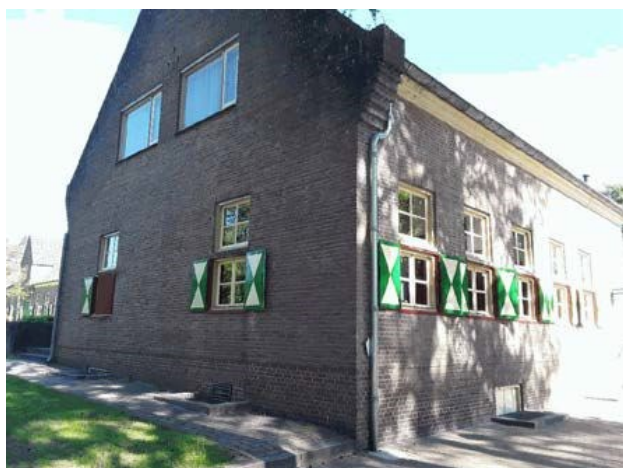
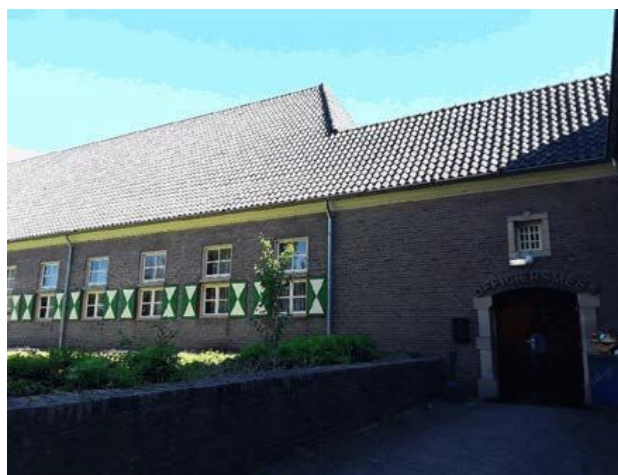
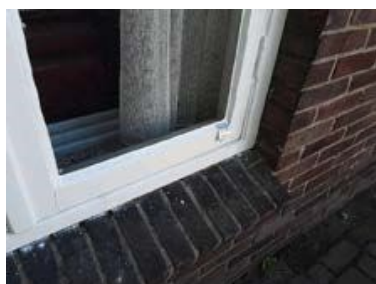
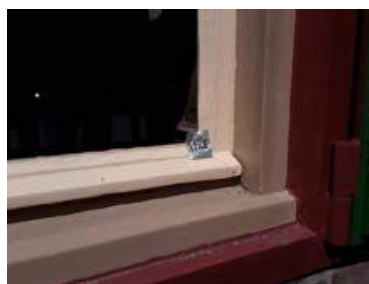
Na optische analyse bleek het materiaal geen asbestvezels te bevatten in een percentage boven de detectiegrens van 0,1% w/w.

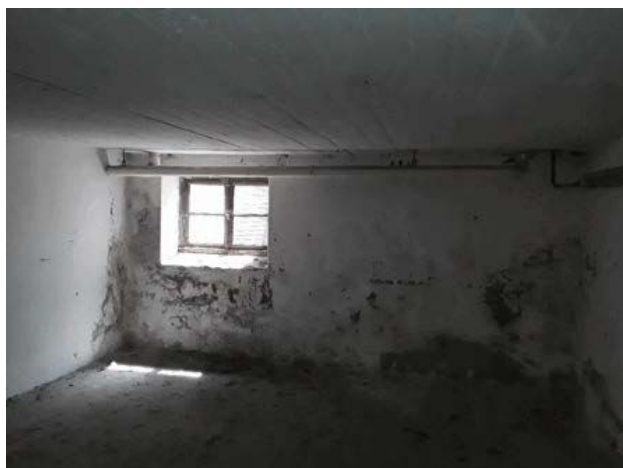
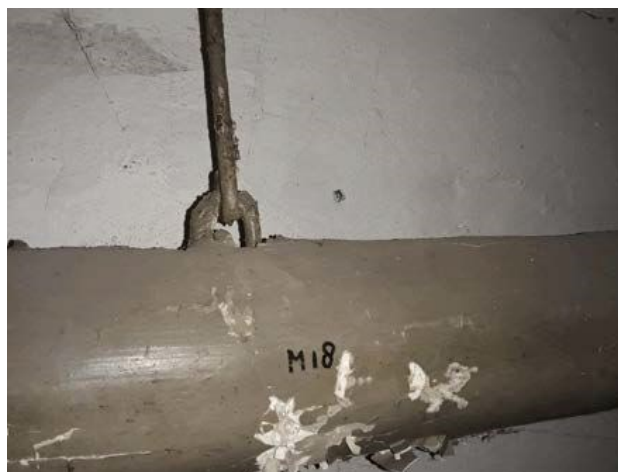
Na optische analyse bleek het materiaal geen asbestvezels te bevatten in een percentage boven de detectiegrens van 0,1% w/w.

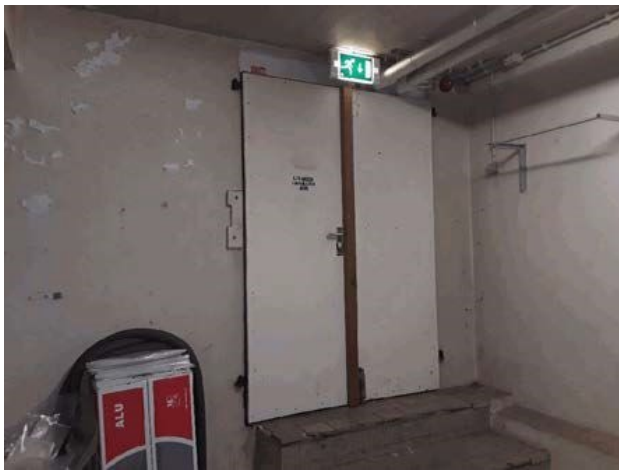
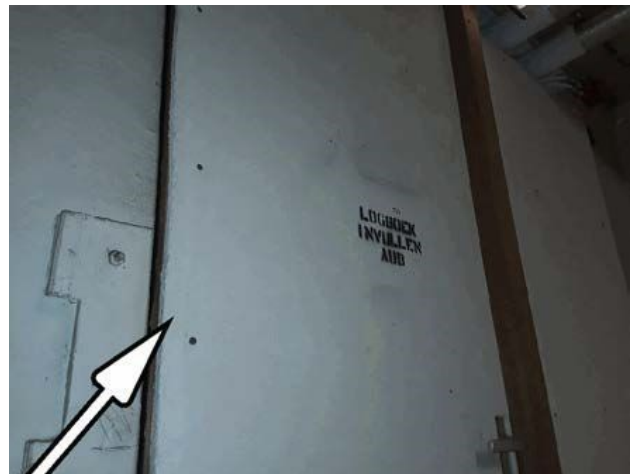
Na optische analyse bleek het materiaal geen asbestvezels te bevatten in een percentage boven de detectiegrens van 0,1% w/w.

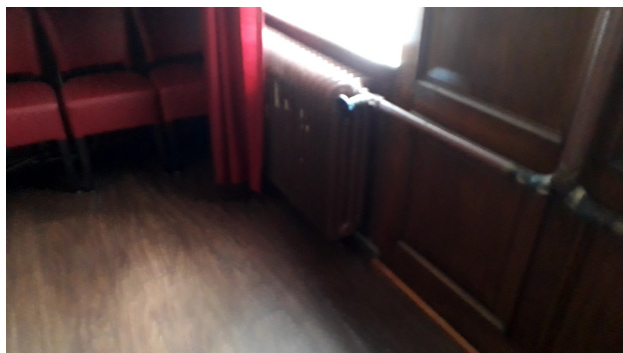
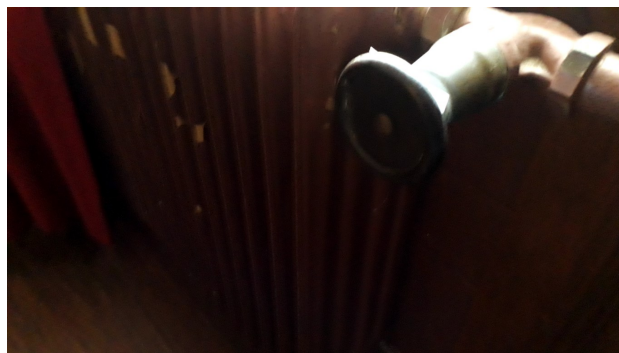
Na optische analyse bleek het materiaal geen asbestvezels te bevatten in een percentage boven de detectiegrens van 0,1% w/w.

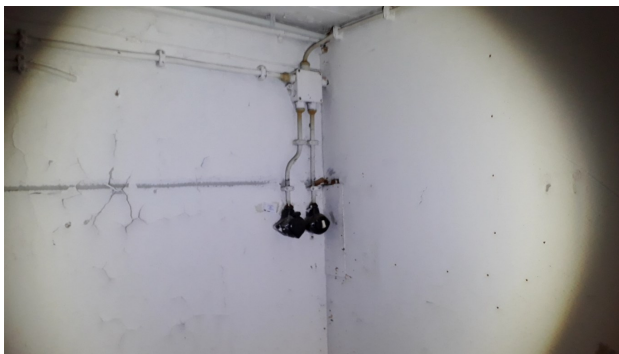
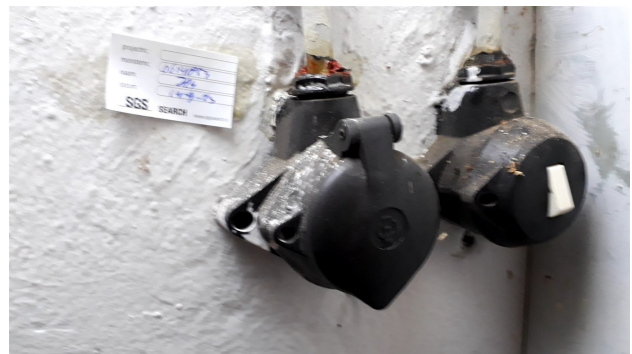
Na optische analyse bleek het materiaal geen asbestvezels te bevatten in een percentage boven de detectiegrens van 0,1% w/w.

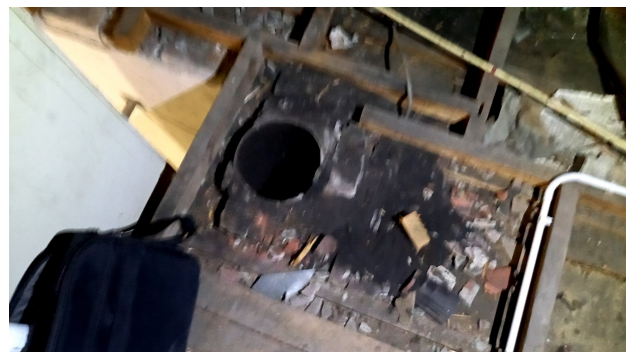
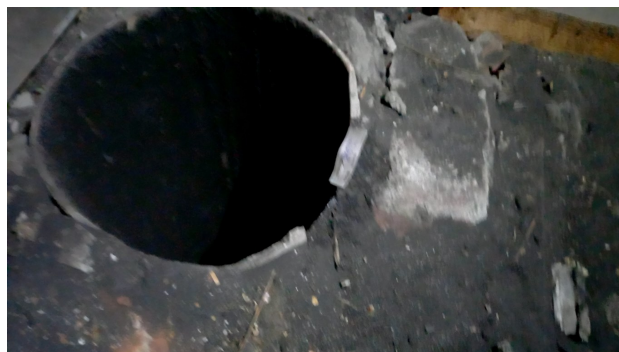
Het materiaal betreft een hechtgebonden toepassing en is licht beschadigd.

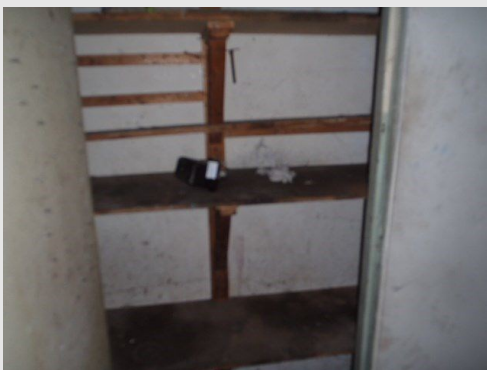
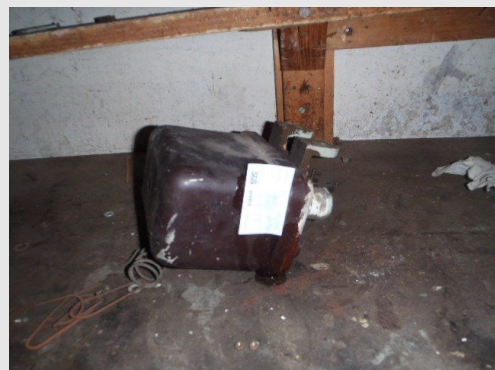
## 3 schakelaar

| Bron | Bron/ruimte | Saneringsklasse | Conclusie/Aanbeveling |
|---|---|---|---|
| 3 | schakelaar/ 1.01A | Geen asbest | Na optische analyse bleek het materiaal geen asbestvezels te bevatten in een percentage boven de detectiegrens van 0,1% w/w. |

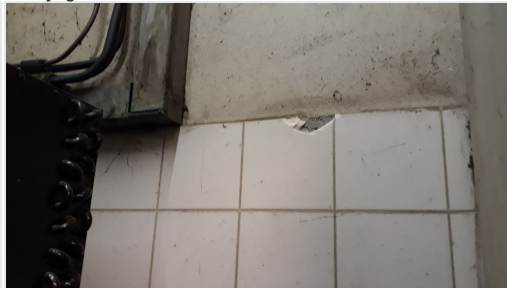
Ruimte 2.25, tegels in cement
