# **INSPECTIERAPPORT VAN:**

**Gemeente Waalwijk  
Openbare verlichting**

**Konings Verlichtingstechniek  
Inspectie openbare verlichting**

**PM Quality Inspecties  
Asboom 4  
5357PL Overlangel  
Datum 1 juli 2024**

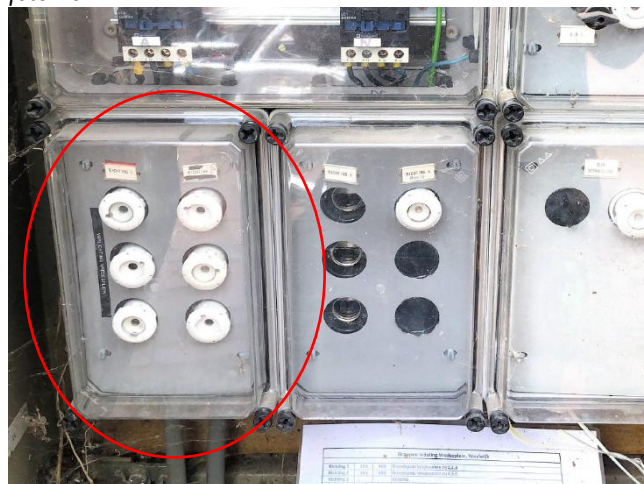
foto 12

| Opmerkingen Vredesplein 12 | | datum<br>aanpassing | verantwoordelijk<br>monteur |
|---|---|---|---|
| 4 <input checked="" type="checkbox"/> | Er zijn 2 krachtgroepen niet voorzien van smeltpatronen. Het verdient zeer de aanbeveling om op de kast aan te geven wat daar de reden van is. Er moet ook worden onderzocht of de kabels spanningsveilig zijn afgewerkt.<br><b>Bijlage B, foto 12</b> | | |
