# RAPPORTAGE

Bomen Effect Analyse  
bij 46 bomen aan de Van den Berghstraat en omgeving  
te Boxmeer

401.6668-2

17 september 2024

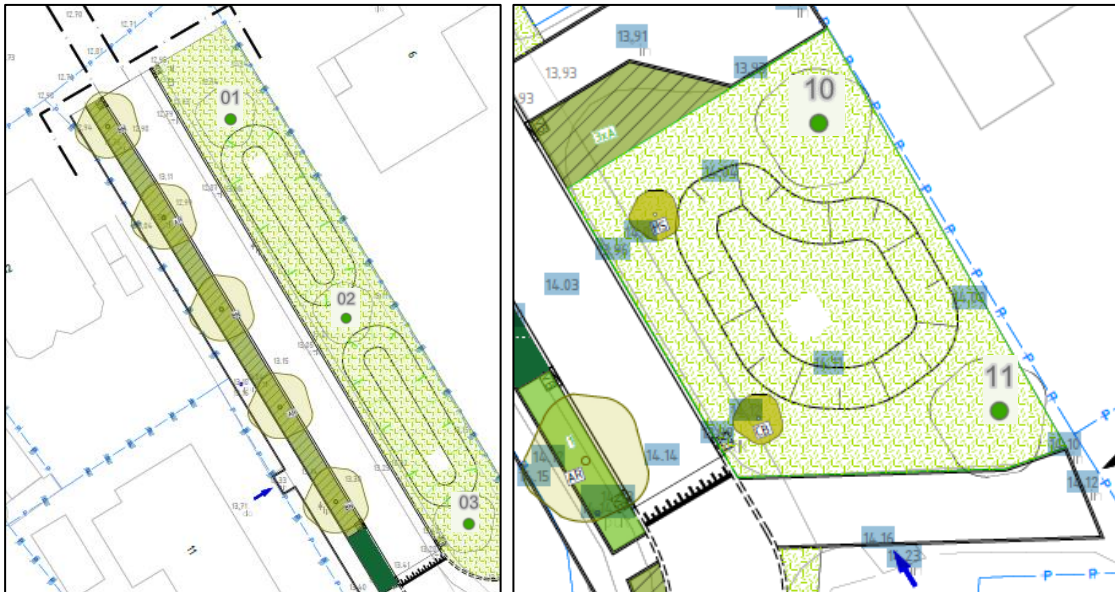
Afbeeldingcluster 28: Links de geplande wadi's bij haagbeuken 1, 2 en 3. Rechts: de wadi bij Amerikaanse eiken 10 en 11.

Het maken van de wadi volgens tekening, betekent dat het maaiveld geleidelijk wordt verlaagd vanaf ongeveer 4 m afstand van de stamvoet (eik 10), en 3,5 m (eik 11).

Door de aanleg van de wadi's bij haagbeuken 1, 2 en 3 en Amerikaanse eiken 10 en 11 zal waterinfiltratie plaats gaan vinden nabij de bomen. De wadibodems worden tot een diepte van circa 50 cm onder maaiveld aangelegd.

Amerikaanse eiken 10 en 11 zullen de wadizones op 3,5 tot 4 m afstand van de stamvoet veelvuldig hebben doorworteld. Er zal een mix van fijne wortels en gestelwortels aanwezig zijn, die in de graafzone niet behouden kunnen blijven. Met een aangepaste werkwijze in de uitvoering, zijn wortelschades te beperken.

Waar bodemvolume wordt uitgegraven om wadi's te maken, zal in de toekomst geen doorwortelbaar volume meer zijn. Wel is het zo, dat de bomen in de toekomst met de wadi kunnen beschikken over een aanvullende vochtbron.

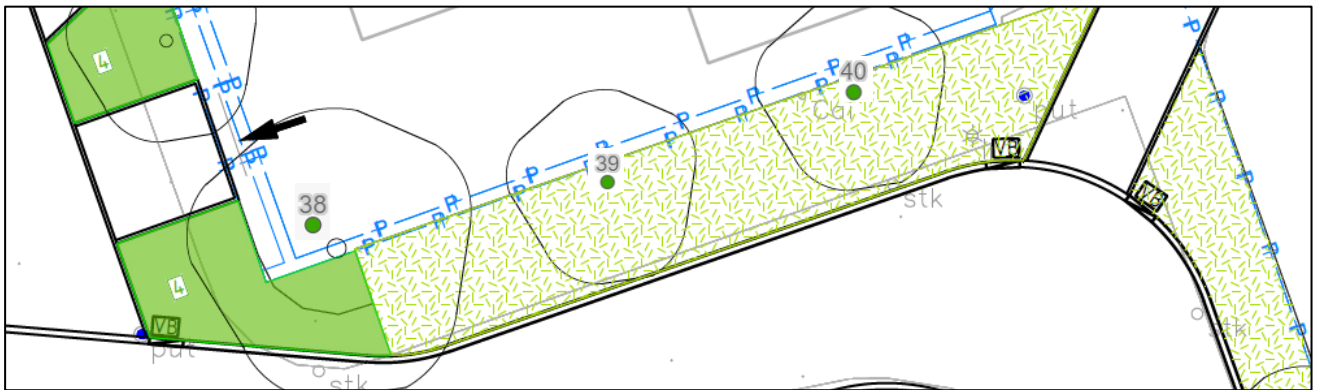
Bij zuilbeuk 38 wordt het trottoir aan west- en zuidzijde vervangen voor een plantvak. Bij haagbeuken 39 40 maar ook 41 wordt de huidige parkeerverharding omgevormd naar gras:

Afbeelding 31: Omvorming maaiveld nabij zuilbeuk 38, en haagbeuken 39 en 40. Haagbeuk 41 is niet in de afbeelding opgenomen.

Bij de particulier zuilbeuk met nummer 38 is er de wens om het trottoir aan westzijde en zuidzijde van de stamvoet te gaan verwijderen. Bij het weghalen van het opgedrukte trottoir aan westzijde, is er een risico op het beschadigen van gestelwortels die in en net onder het cunet liggen. Ongecontroleerde graafwerkzaamheden kunnen deze schade veroorzaken, en dienen te worden vermeden.

Herstelwerk aan de opgedrukte inrit geeft ook een risico op wortelschade aan de beuk.

Zuilbeuk 38 loopt bij 3 activiteiten kans op wortelschade: rioolverwijdering, opdrukherstel inrit en omvormen van het omliggende trottoir naar een ruimer plantvak. Rioolverwijdering binnen 3 m van de stamvoet zou catastrofaal uitpakken. De boom wordt instabiel en gestelwortels worden verwijderd of beschadigd raken in het proces. De boom overleeft dat niet.

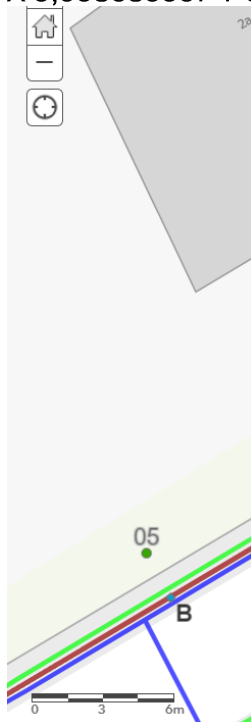
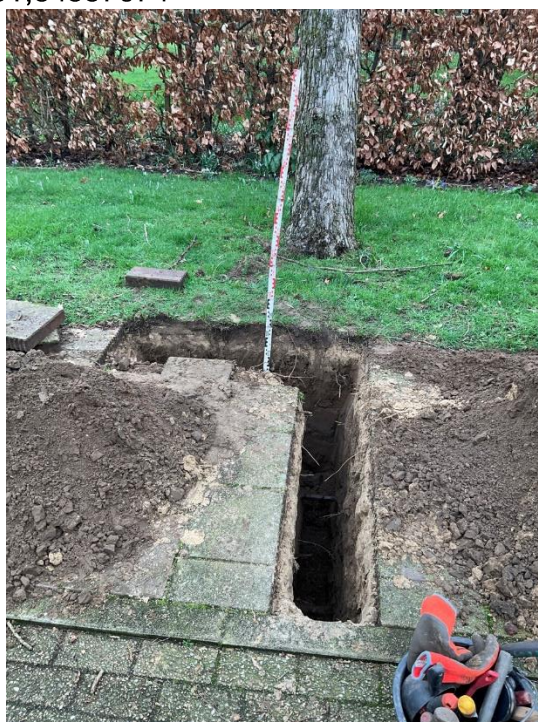
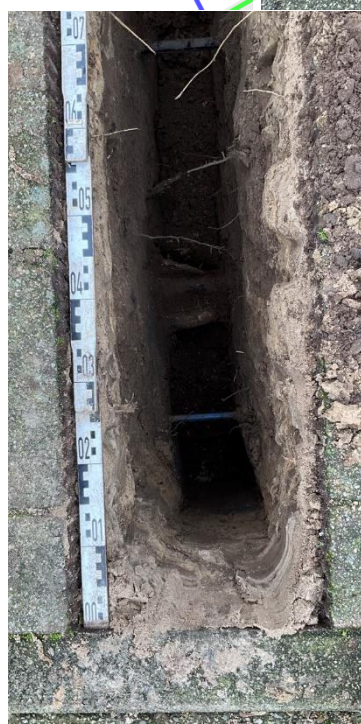
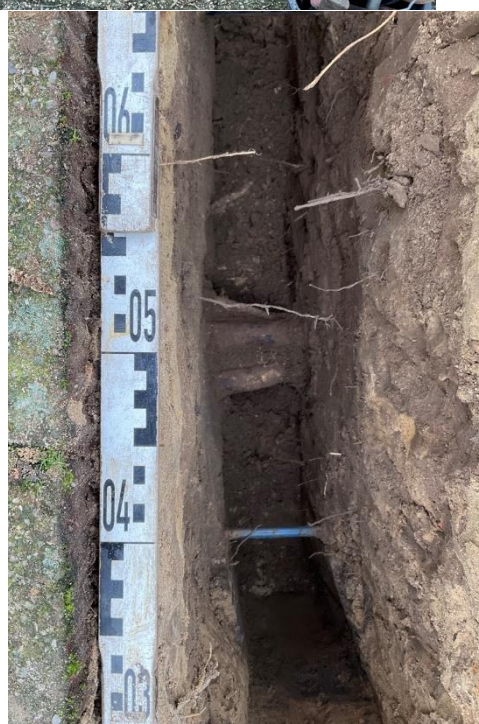
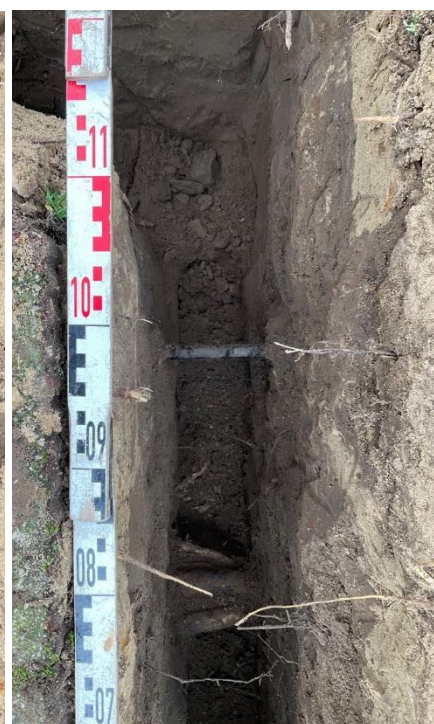
Locatie B – Van Elswijkstraat  
X 5,958685567 Y 51,64557074

| Afstand tot rand kantopsluiting | Diepte | Belang | Opmerking |
|---|---|---|---|
| 24 cm | 60 cm | Laagspanning | Voeding lantaarns vermoedelijk. |
| 95 cm | 55 cm | Datakabel | 20 mm doorsnee |

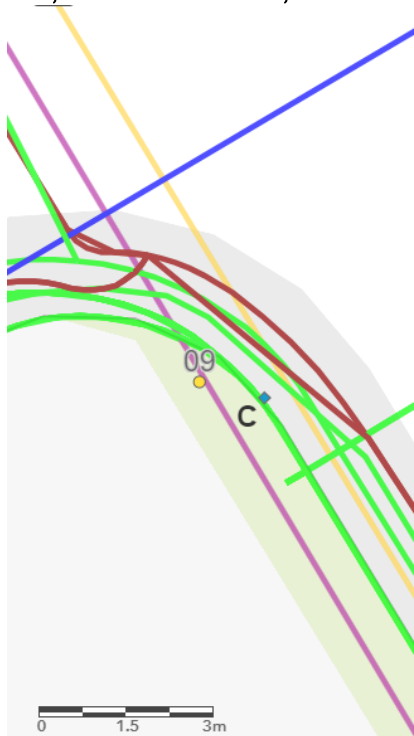
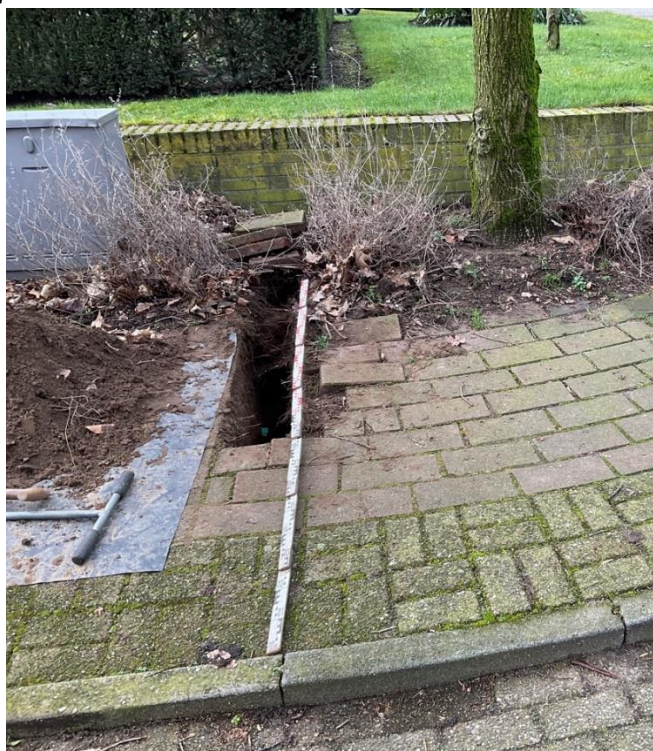
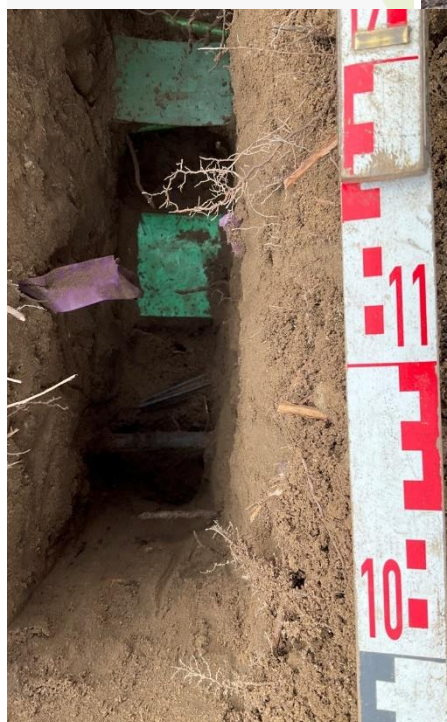
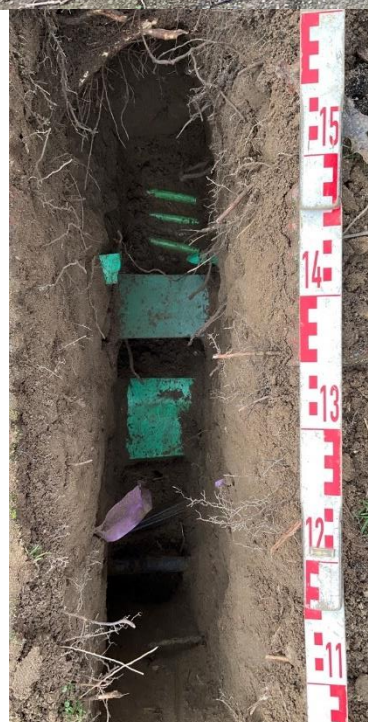
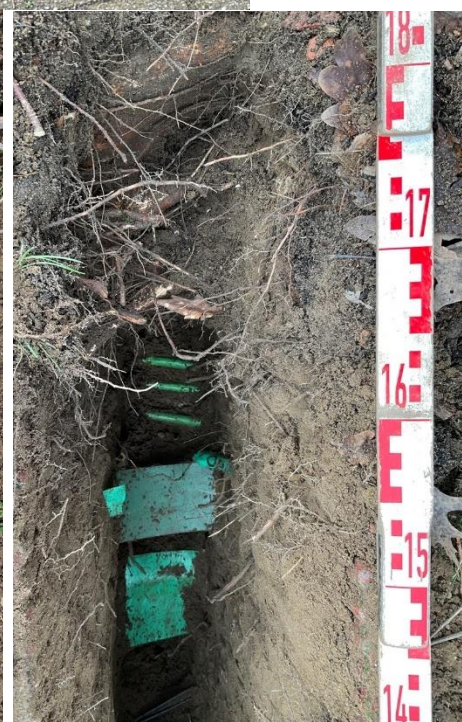
Locatie C – Van Den Berghstraat  
X 5,958486448 Y 51,64527457

| Afstand tot rand kantopsluiting | Diepte | Belang | Opmerking |
|---|---|---|---|
| 105 cm | 55 cm | Onbekend | Staal, zwart, doorsnee 25 mm. |
| 165 cm | 55 cm | 3 groene kabels | Lopen richting aansluitkast nabij. |

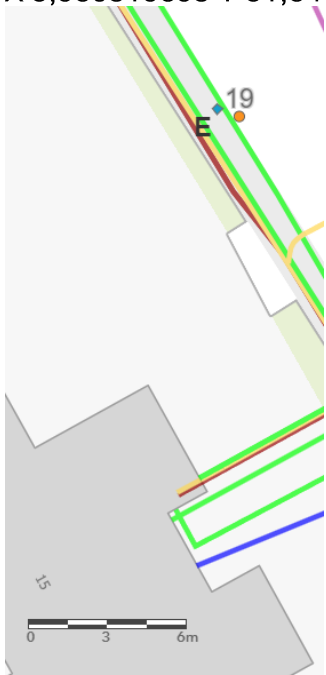
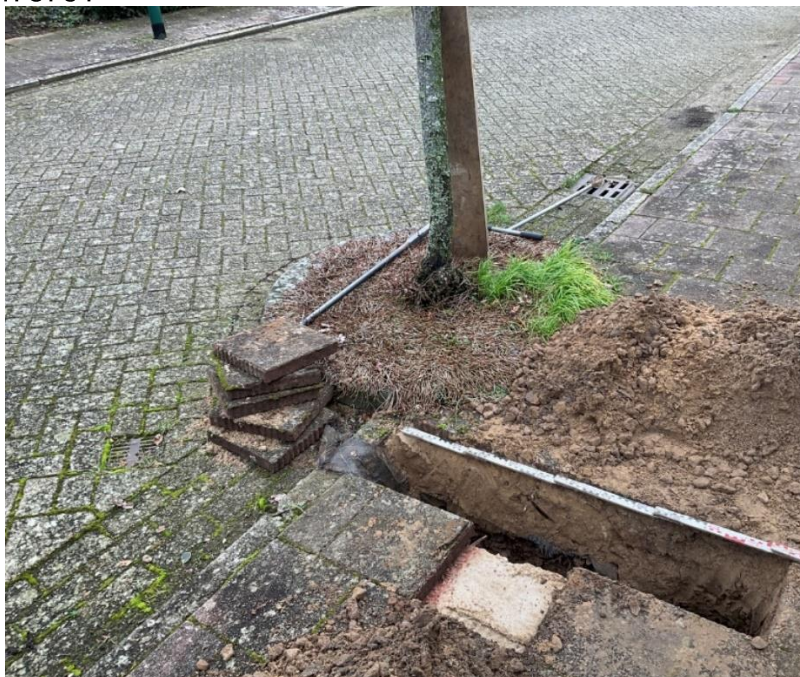
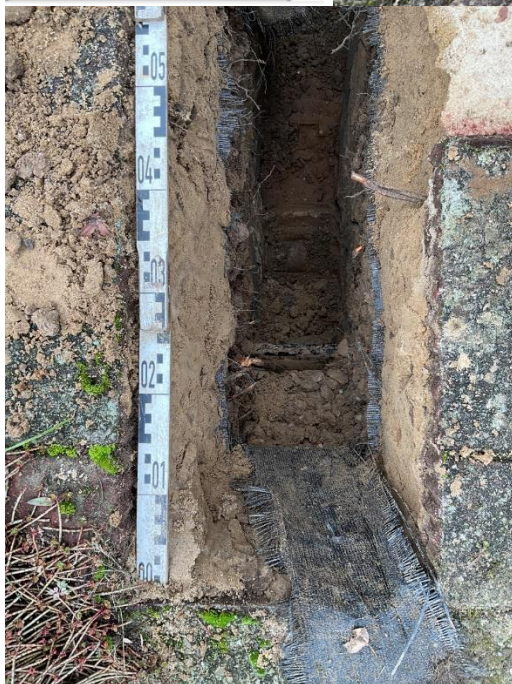
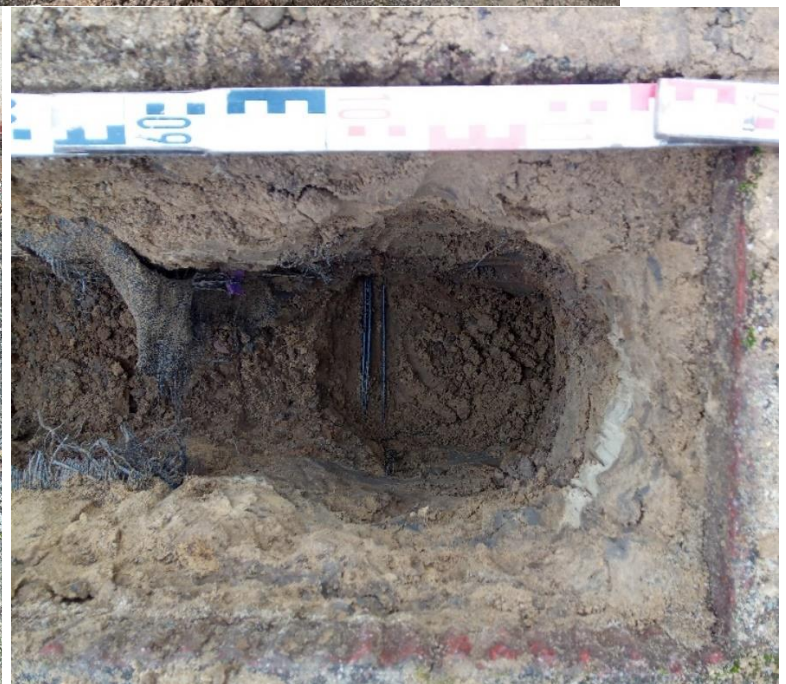
Locatie E – Van Elswijkstraat  
X 5,960319693 Y 51,64475791

| Afstand tot rand kantopsluiting | Diepte | Belang | Opmerking |
|---|---|---|---|
| 25 cm | 45 cm | Laagspanning | Zwart, voeding lantaarns vermoedelijk. |
| 100 cm | 65 cm | 3 zwarte datakabels | Paarse voorwaarschuwing. |

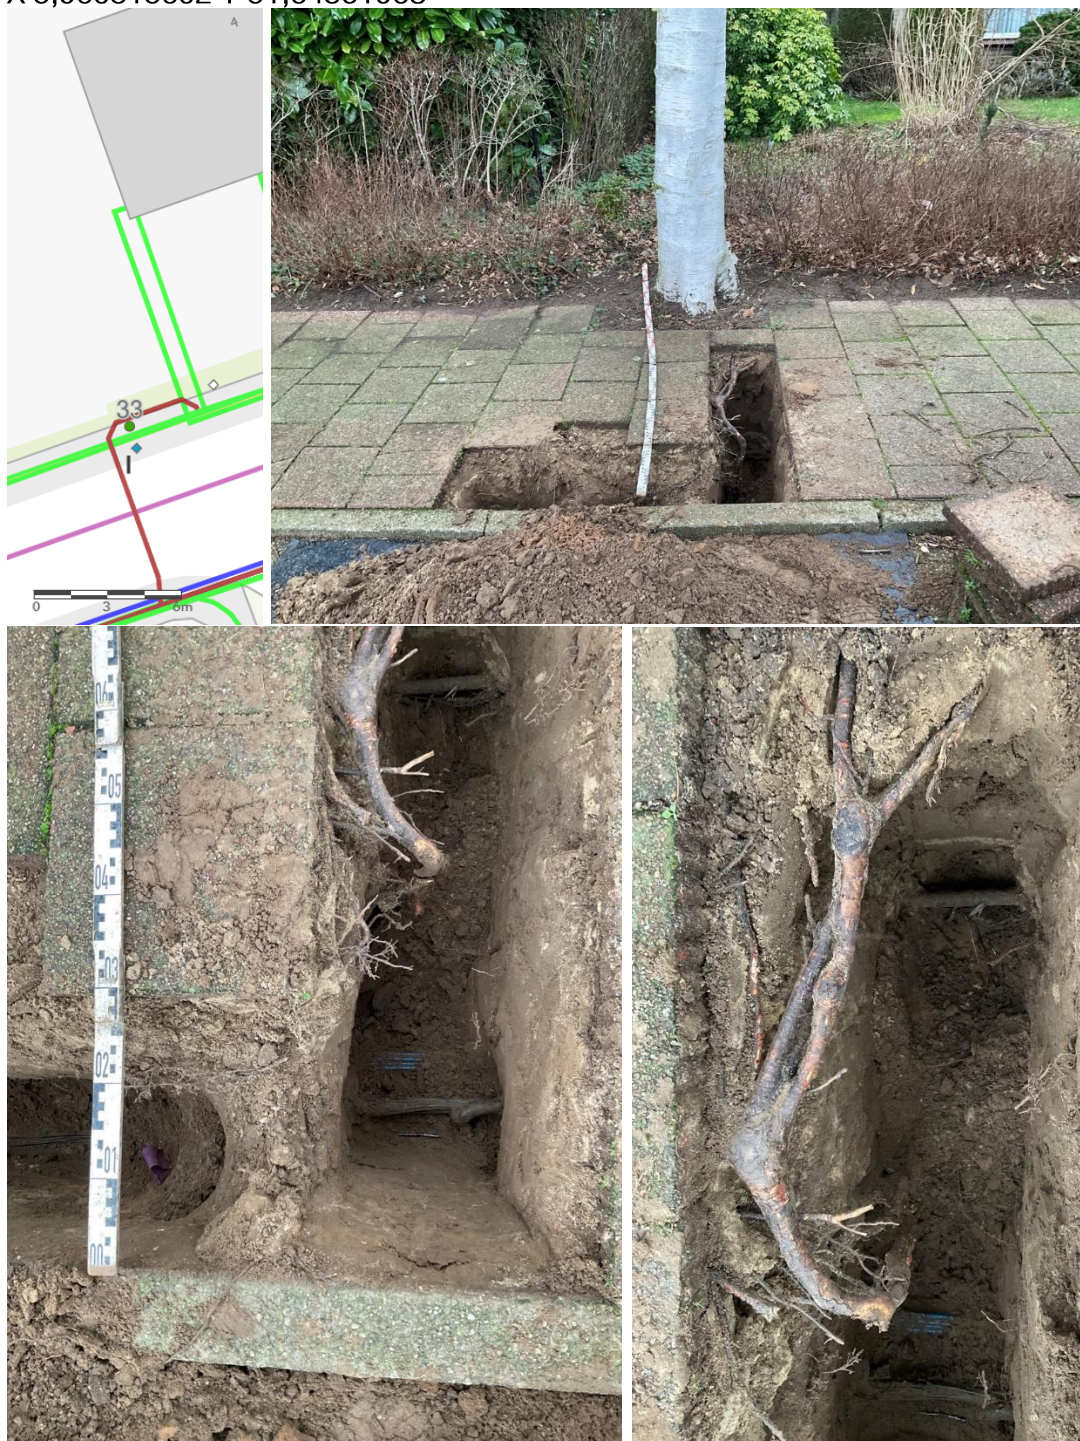
Locatie I – Van Grotenhuisstraat  
X 5,960315602 Y 51,64361968

| Afstand tot rand kantopsluiting | Diepte | Belang | Opmerking |
|---|---|---|---|
| 10 cm | 55 cm | Bundel zwarte datakabels | Paarse voorwaarschuwing. |
