## Meerjarenonderhoudsplan

01-D • Weri Di, SPORT

Merendreef 1B

Valkenswaard

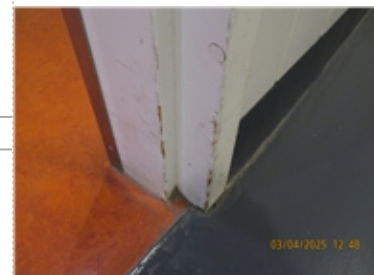
| Ernst | Intensiteit | Omvang | Conditie | Risico/prioriteit |
| Serius | 3 | 2 | 2 | Toename technische vervolgschade - matig effect<br>Toename klachtenonderhoud - gering effect<br>Beleving & esthetica - matig effect<br>Score: 4 |

**Activiteit:**

Uitvoeren dekkend binnenschilderwerk (kosten elders opgenomen).

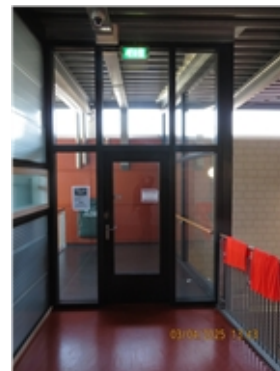
| Ernst | Intensiteit | Omvang | Conditie | Risico/prioriteit |
| Serius | 2 | 3 | 2 | Toename technische vervolgschade - gering effect<br>Toename klachtenonderhoud - matig effect<br>Beleving & esthetica - matig effect<br>Score: 5 |

**Activiteit:**

Uitvoeren dekkend binnenschilderwerk (kosten elders opgenomen).

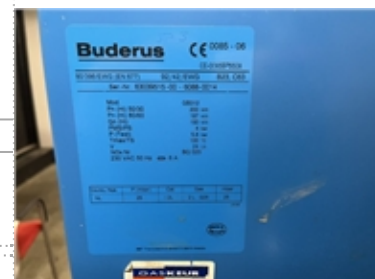
| Ernst | Intensiteit | Omvang | Conditie | Risico/prioriteit |
|---|---|---|---|---|
| Gering | 3 | 5 | 4 | Toename klachtenonderhoud - matig effect<br>Score: 5 |

Handeling opgenomen bij planmatig onderhoud

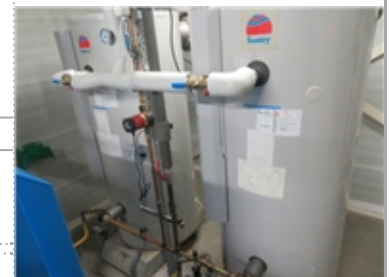
| Ernst | Intensiteit | Omvang | Conditie | Risico/prioriteit |
|---|---|---|---|---|
| Gering | 3 | 5 | 4 | Toename klachtenonderhoud - matig effect<br>Score: 5 |

Handeling opgenomen bij planmatig onderhoud

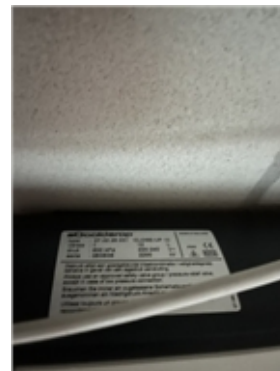
| <b>532120 Boiler elektrisch</b> | | | | |
|---|---|---|---|---|
| Gering | 3 | 5 | 4 | Toename klachtenonderhoud - matig effect<br>Score: 5 |

Handeling opgenomen bij planmatig onderhoud

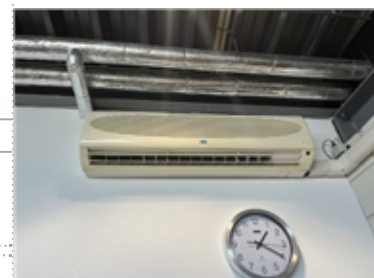
| <b>551212 Split-Systeem binnendeel Wand</b> | | | | |
|---|---|---|---|---|
| Gering | 3 | 5 | 4 | Toename klachtenonderhoud - matig effect<br>Score: 5 |

Handeling opgenomen bij planmatig onderhoud

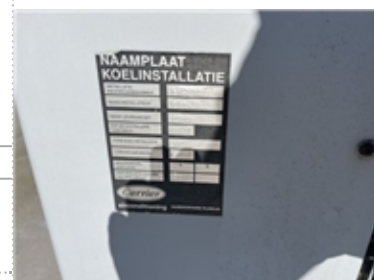
| <b>55122050 Split-Systeem buitendeel 2,5 - 3,5 kW</b> | | | | |
|---|---|---|---|---|
| Gering | 3 | 5 | 4 | Toename klachtenonderhoud - matig effect<br>Score: 5 |

Handeling opgenomen bij planmatig onderhoud

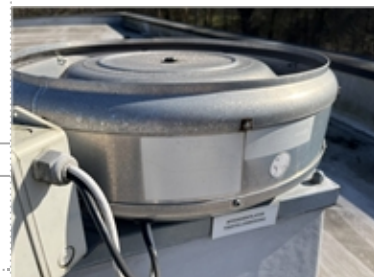
| Ernst | Intensiteit | Omvang | Conditie | Risico/prioriteit |
|---|---|---|---|---|
| Gering | 3 | 5 | 4 | Toename klachtenonderhoud - matig effect<br>Score: 5 |

Handeling opgenomen bij planmatig onderhoud

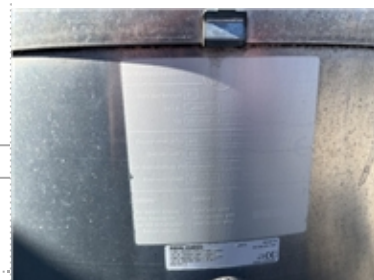
| Ernst | Intensiteit | Omvang | Conditie | Risico/prioriteit |
|---|---|---|---|---|
| Gering | 3 | 5 | 4 | Toename klachtenonderhoud - matig effect<br>Score: 5 |

Handeling opgenomen bij planmatig onderhoud

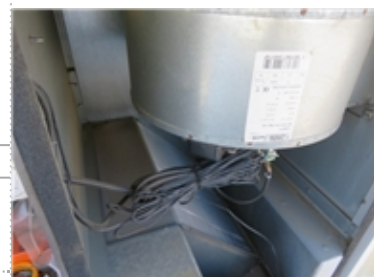
| Ernst | Intensiteit | Omvang | Conditie | Risico/prioriteit |
|---|---|---|---|---|
| Gering | 3 | 5 | 4 | Toename klachtenonderhoud - matig effect<br>Score: 5 |

Handeling opgenomen bij planmatig onderhoud

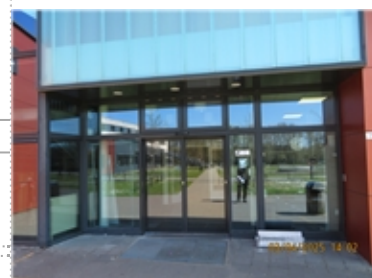
| Ernst | Intensiteit | Omvang | Conditie | Risico/prioriteit |
|---|---|---|---|---|
| Gering | 2 | 5 | 3 | Toename klachtenonderhoud - matig effect<br>Score: 5 |

Geen (directe) herstelactie benodigd. Zie planmatig OH.

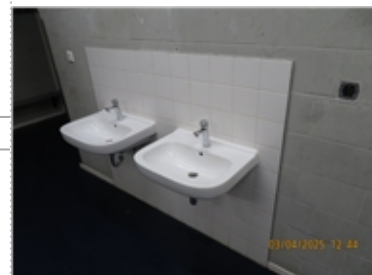
B8EM01 Breuk

| Ernst | Intensiteit | Omvang | Conditie | Risico/prioriteit |
|---|---|---|---|---|
| Ernstig | 3 | 1 | 2 | Toename technische vervolgschade - matig effect<br>Toename klachtenonderhoud - matig effect<br>Beleving & esthetica - matig effect<br>Score: 4 |

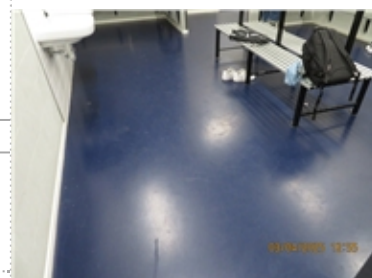
| Ernst | Intensiteit | Omvang | Conditie | Risico/prioriteit |
|---|---|---|---|---|
| Serius | 1 | 4 | 2 | Toename klachtenonderhoud - gering effect<br>Beleving & esthetica - gering effect<br>Score: 6 |

Geen (directe) herstelactie benodigd. Zie planmatig OH.

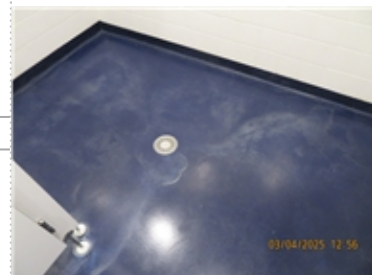
| Ernst | Intensiteit | Omvang | Conditie | Risico/prioriteit |
|---|---|---|---|---|
| Gering | 2 | 3 | 1 | Toename technische vervolgschade - gering effect<br>Toename klachtenonderhoud - matig effect<br>Beleving & esthetica - matig effect<br>Score: 5 |

Uitvoeren herstelwerkzaamheden (reiniging). 52,00 m2 € 390

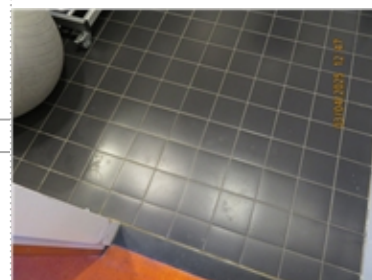
| Ernst | Intensiteit | Omvang | Conditie | Risico/prioriteit |
|---|---|---|---|---|
| Serius | 1 | 5 | 3 | Toename technische vervolgschade - gering effect<br>Toename klachtenonderhoud - gering effect<br>Beleving & esthetica - gering effect<br>Score: 5 |

Geen (directe) herstelactie benodigd. Zie planmatig OH.

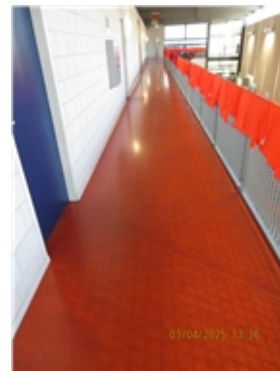
| Ernst | Intensiteit | Omvang | Conditie | Risico/prioriteit |
|---|---|---|---|---|
| Serius | 1 | 4 | 2 | Toename technische vervolgschade - gering effect<br>Toename klachtenonderhoud - matig effect<br>Beleving & esthetica - matig effect<br>Score: 5 |

O: Natuurlijke (materiaaleigen) degradatie i.c.m. mechanische invloeden (dagelijks gebruik)

Uitvoeren herstelwerkzaamheden (deelvervanging)  
(kosten elders opgenomen).

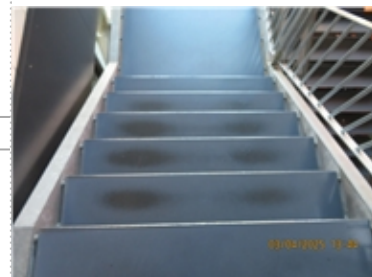
| Ernst | Intensiteit | Omvang | Conditie | Risico/prioriteit |
|---|---|---|---|---|
| Serius | 2 | 4 | 3 | Toename technische vervolgschade - gering effect<br>Toename klachtenonderhoud - gering effect<br>Beleving & esthetica - matig effect<br>Score: 5 |

Geen (directe) herstelactie benodigd. Zie planmatig OH.

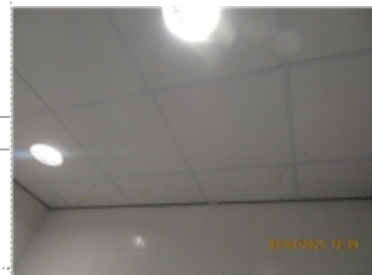
| Ernst | Intensiteit | Omvang | Conditie | Risico/prioriteit |
|---|---|---|---|---|
| Gering | 2 | 2 | 1 | Toename klachtenonderhoud - matig effect<br>Beleving & esthetica - matig effect<br>Score: 5 |

Uitvoeren herstelwerkzaamheden (deelvervanging)  
(kosten elders opgenomen).

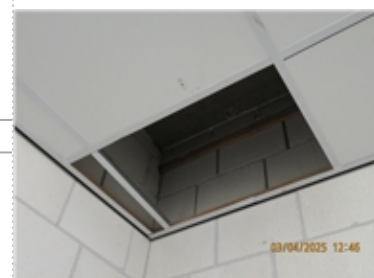
| Ernst | Intensiteit | Omvang | Conditie | Risico/prioriteit |
|---|---|---|---|---|
| Ernstig | 3 | 1 | 2 | Toename technische vervolgschade - gering effect<br>Toename klachtenonderhoud - matig effect<br>Beleving & esthetica - ernstig effect<br>Score: 5 |

| Uitvoeren herstelwerkzaamheden (deelvervanging). | | 1,00 pst | € 750 |

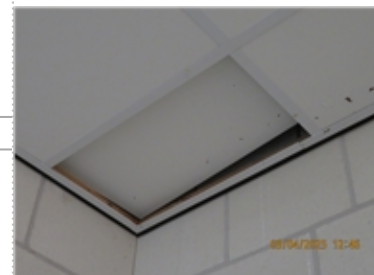
| Ernst | Intensiteit | Omvang | Conditie | Risico/prioriteit |
|---|---|---|---|---|
| Ernstig | 3 | 1 | 2 | Toename technische vervolgschade - gering effect<br>Toename klachtenonderhoud - matig effect<br>Beleving & esthetica - matig effect<br>Score: 5 |

Uitvoeren herstelwerkzaamheden (deelvervanging)  
(kosten elders opgenomen).

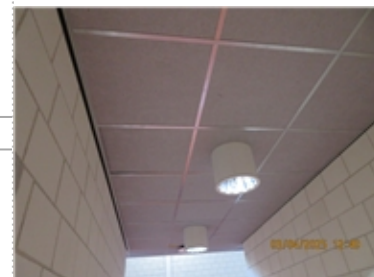
| Ernst | Intensiteit | Omvang | Conditie | Risico/prioriteit |
|---|---|---|---|---|
| Serius | 3 | 1 | 1 | Toename technische vervolgschade - gering effect<br>Toename klachtenonderhoud - matig effect<br>Beleving & esthetica - matig effect<br>Score: 5 |

Uitvoeren herstelwerkzaamheden (deelvervanging)  
(kosten elders opgenomen).

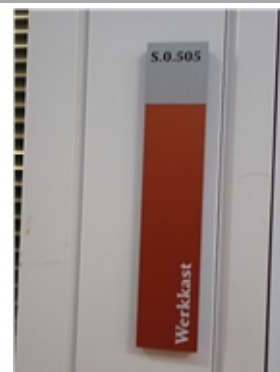
| Ernst | Intensiteit | Omvang | Conditie | Risico/prioriteit |
|---|---|---|---|---|
| Gering | 2 | 1 | 1 | Toename technische vervolgschade - matig effect<br>Toename klachtenonderhoud - gering effect<br>Beleving & esthetica - matig effect<br>Score: 4 |

O: Te hoog vochtgehalte (binnenklimaat ruimte). Mogelijk door installaties.

Uitvoeren herstelwerkzaamheden (deelvervanging)  
(kosten elders opgenomen).

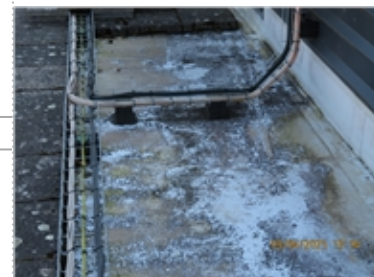
| Ernst | Intensiteit | Omvang | Conditie | Risico/prioriteit |
|---|---|---|---|---|
| Gering | 2 | 2 | 1 | Toename technische vervolgschade - gering effect<br>Toename klachtenonderhoud - matig effect<br>Beleving & esthetica - matig effect<br>Score: 5 |

O: Atmosferisch (weersinvloeden) i.c.m. langdurige vochtigheid (trage droging a.g.v. schaduwrijke positie).

Reinigen dakbedekking (kosten elders opgenomen)

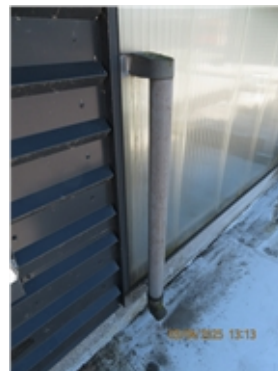
| Ernst | Intensiteit | Omvang | Conditie | Risico/prioriteit |
|---|---|---|---|---|
| Serius | 1 | 4 | 2 | Toename technische vervolgschade - gering effect<br>Beleving & esthetica - gering effect<br>Score: 5 |

Geen (directe) herstelactie benodigd. Zie planmatig OH.

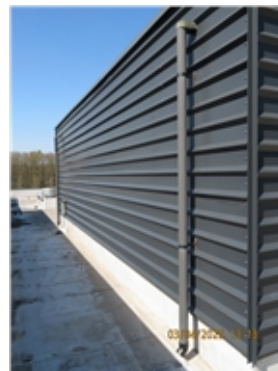
| Ernst | Intensiteit | Omvang | Conditie | Risico/prioriteit |
|---|---|---|---|---|
| Gering | 2 | 1 | 1 | Toename technische vervolgschade - gering effect<br>Toename klachtenonderhoud - matig effect<br>Beleving & esthetica - gering effect<br>Score: 5 |

O: Weersinvloeden (langdurige vochtigheid a.g.v. schaduwrijke positie) i.c.m. geen/onvoldoende bescherm lagen.

G: Toename corrosieproces.

| Uitvoeren herstelwerkzaamheden. | | 1,00 pst | € 175 |

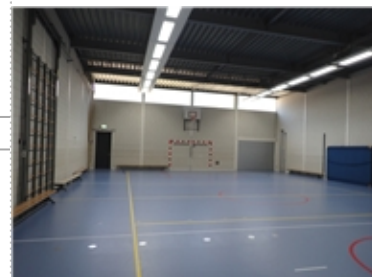
| Ernst | Intensiteit | Omvang | Conditie | Risico/prioriteit |
|---|---|---|---|---|
| Serius | 3 | 2 | 2 | Toename technische vervolgschade - gering effect<br>Toename klachtenonderhoud - gering effect<br>Beleving & esthetica - matig effect<br>Score: 5 |

Geen (directe) herstelactie benodigd. Zie planmatig OH.

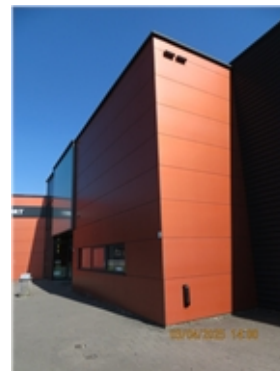
Locatie aanduiding: 411209-001

R: Toename schadeoppervlak.

O: Geen (directe) herstelactie benodigd. Zie planmatig OH.

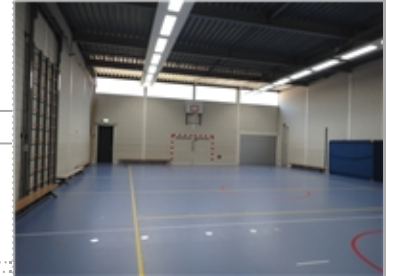
| Ernst | Intensiteit | Omvang | Conditie | Risico/prioriteit |
|---|---|---|---|---|
| Serius | 1 | 4 | 2 | Toename klachtenonderhoud - gering effect<br>Beleving & esthetica - gering effect<br>Score: 6 |

Geen (directe) herstelactie benodigd. Zie planmatig OH.

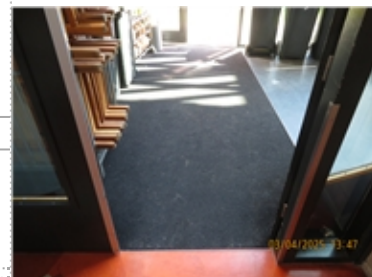
| Ernst | Intensiteit | Omvang | Conditie | Risico/prioriteit |
|---|---|---|---|---|
| Serius | 1 | 4 | 2 | Toename klachtenonderhoud - gering effect<br>Beleving & esthetica - gering effect<br>Score: 6 |

Geen (directe) herstelactie benodigd. Zie planmatig OH.

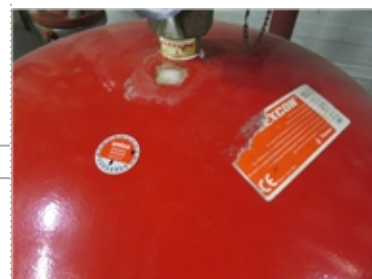
| Ernst | Intensiteit | Omvang | Conditie | Risico/prioriteit |
|---|---|---|---|---|
| Gering | 1 | 5 | 2 | Gebruik en bedrijfsproces - gering effect<br>Toename klachtenonderhoud - gering effect<br>Score: 4 |

Handeling opgenomen bij planmatig onderhoud

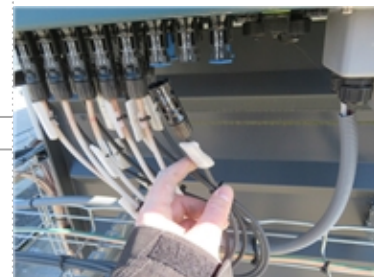
| Ernst | Intensiteit | Omvang | Conditie | Risico/prioriteit |
|---|---|---|---|---|
| Ernstig | 3 | 1 | 2 | Veiligheid en gezondheid - gering effect<br>Toename technische vervolgschade - matig effect<br>Duurzaamheid - matig effect<br>Score: 3 |

| Connectoren herstellen | | 1,00 pst | € 500 |

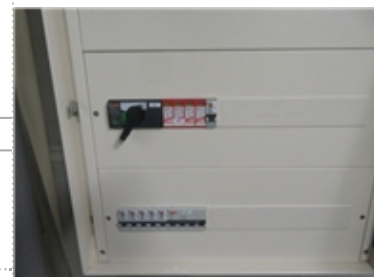
| Ernst | Intensiteit | Omvang | Conditie | Risico/prioriteit |
|---|---|---|---|---|
| Gering | 1 | 5 | 2 | Gebruik en bedrijfsproces - gering effect<br>Toename klachtenonderhoud - gering effect<br>Score: 4 |

Handeling opgenomen bij planmatig onderhoud

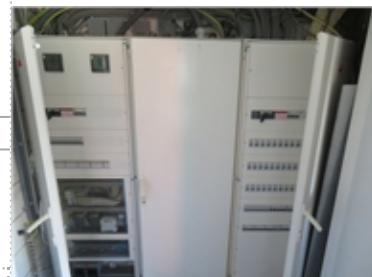
| Ernst | Intensiteit | Omvang | Conditie | Risico/prioriteit |
|---|---|---|---|---|
| Gering | 1 | 5 | 2 | Gebruik en bedrijfsproces - gering effect<br>Toename klachtenonderhoud - matig effect<br>Score: 4 |

Handeling opgenomen bij planmatig onderhoud

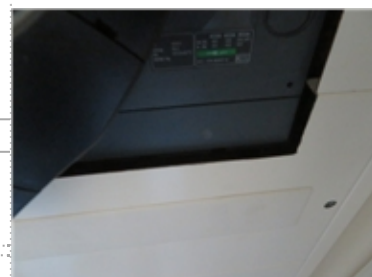
| Ernst | Intensiteit | Omvang | Conditie | Risico/prioriteit |
|---|---|---|---|---|
| Serius | 3 | 2 | 2 | Toename technische vervolgschade - gering effect<br>Score: 5 |

| Herstellen beschermplaat | | 1,00 pst | € 250 |

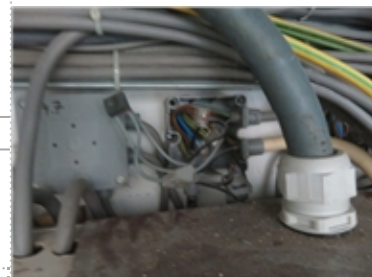
| Ernst | Intensiteit | Omvang | Conditie | Risico/prioriteit |
|---|---|---|---|---|
| Serius | 3 | 1 | 1 | Veiligheid en gezondheid - gering effect<br>Toename technische vervolgschade - matig effect<br>Score: 3 |

| Afdichten lasdozen | | 1,00 pst | € 250 |

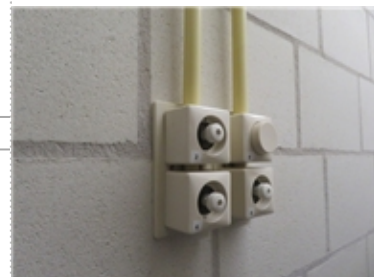
E5EC01 Beschadiging (scheuren/gaten)

| Ernst | Intensiteit | Omvang | Conditie | Risico/prioriteit |
|---|---|---|---|---|
| Ernstig | 3 | 2 | 3 | Veiligheid en gezondheid - gering effect<br>Gebruik en bedrijfsproces - matig effect<br>Toename technische vervolgschade - matig effect<br>Beleving & esthetica - matig effect<br>Score: 3 |

| Herstellen en vervangen schakelmateriaal | | 1,00 pst | € 1.500 |

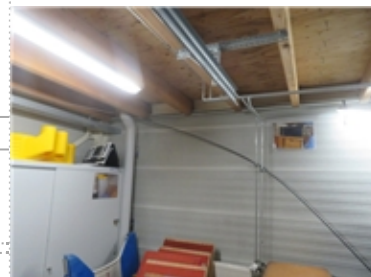
Locatie aanduiding: 631120-002

L: Voedingskabel noodverlichtingsarmaturen berging zalen 1/3  
O: Mechanische beschadiging  
G: Loshangende kabels  
R: Snel beschadigen kabels  
O: Herstellen bevestiging

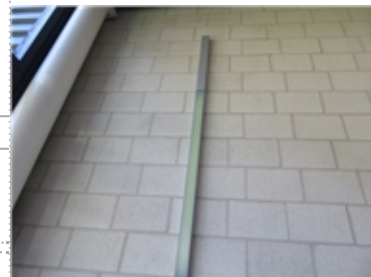
L: Algemeen  
O: Natuurlijke veroudering  
G: Statistisch verhoogde kans op uitval  
R: Functionele uitval  
O: Integraal vervangen

| Vervangen oude verlichtingsarmaturen | | 928,50 bvo | € 27.855 |

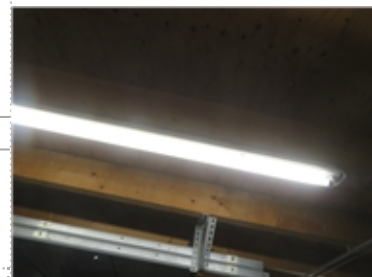
| Ernst | Intensiteit | Omvang | Conditie | Risico/prioriteit |
|---|---|---|---|---|
| Serius | 3 | 1 | 1 | Toename technische vervolgschade - gering effect<br>Toename klachtenonderhoud - gering effect<br>Score: 5 |

| Vervangen aangetaste armaturen | | 4,00 st | € 800 |

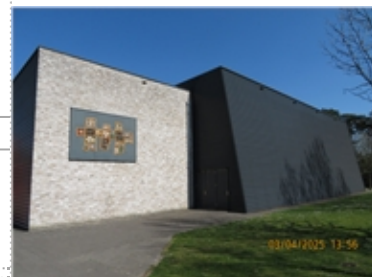
| Ernst | Intensiteit | Omvang | Conditie | Risico/prioriteit |
|---|---|---|---|---|
| Gering | 2 | 1 | 1 | Toename klachtenonderhoud - gering effect<br>Beleving & esthetica - gering effect<br>Score: 6 |

| Activiteit: | 2026 | Hvh | Totaal |
|---|---|---|---|
| Uitvoeren herstelwerkzaamheden (reiniging). | | 1,00 pst | € 250 |

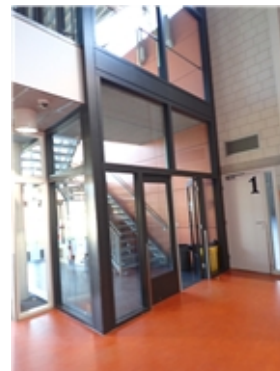
| Ernst | Intensiteit | Omvang | Conditie | Risico/prioriteit |
|---|---|---|---|---|
| Serius | 3 | 1 | 1 | Toename technische vervolgschade - matig effect<br>Toename klachtenonderhoud - gering effect<br>Beleving & esthetica - matig effect<br>Score: 4 |

| Uitvoeren herstelwerkzaamheden (gelijktijdig met binnenschilderwerk). | 1,00 pst | € 75 |

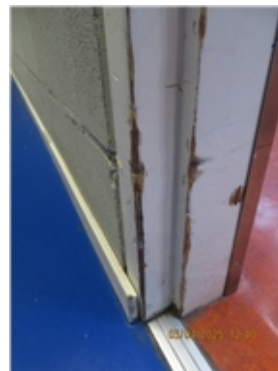
| Ernst | Intensiteit | Omvang | Conditie | Risico/prioriteit |
|---|---|---|---|---|
| Serius | 3 | 1 | 1 | Toename technische vervolgschade - ernstig effect<br>Toename klachtenonderhoud - matig effect<br>Beleving & esthetica - matig effect<br>Score: 3 |

| Uitvoeren herstelwerkzaamheden (gelijktijdig met binnenschilderwerk). | | 1,00 pst | € 300 |

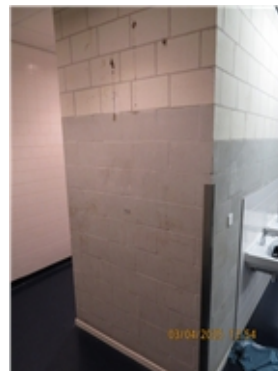
| Ernst | Intensiteit | Omvang | Conditie | Risico/prioriteit |
|---|---|---|---|---|
| Gering | 2 | 2 | 1 | Toename klachtenonderhoud - gering effect<br>Beleving & esthetica - gering effect<br>Score: 6 |

Geen (directe) herstelactie benodigd. Zie planmatig OH.

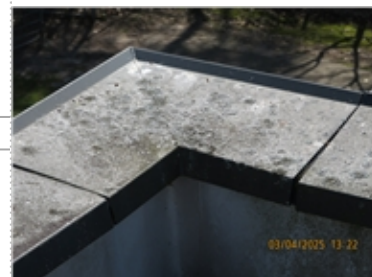
B6SM05 Aantasting afwerklaag

| Ernst | Intensiteit | Omvang | Conditie | Risico/prioriteit |
|---|---|---|---|---|
| Serius | 2 | 2 | 1 | Toename technische vervolgschade - gering effect<br>Toename klachtenonderhoud - gering effect<br>Beleving & esthetica - gering effect<br>Score: 5 |

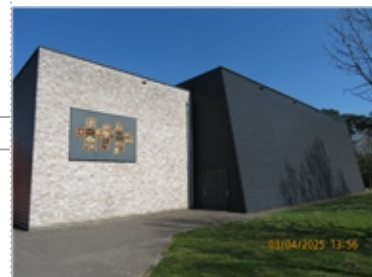
| Ernst | Intensiteit | Omvang | Conditie | Risico/prioriteit |
|---|---|---|---|---|
| Gering | 2 | 1 | 1 | Toename technische vervolgschade - gering effect<br>Toename klachtenonderhoud - matig effect<br>Beleving & esthetica - gering effect<br>Score: 5 |

Uitvoeren herstelwerkzaamheden. 1,00 pst € 175

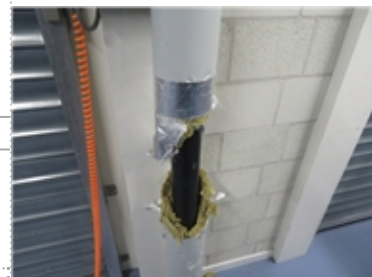
| Ernst | Intensiteit | Omvang | Conditie | Risico/prioriteit |
|---|---|---|---|---|
| Serius | 3 | 1 | 1 | Gebruik en bedrijfsproces - gering effect<br>Duurzaamheid - gering effect<br>Score: 4 |

L: CV leidingen, algemene ruimtes  
O: Mechanische schade  
G: Ontbrekende of beschadigde isolatie  
R: Warmteverlies  
O: Leidingen nalopen en isolatie herstellen

| Herstellen leidingisolatie | | 1,00 pst | € 1.000 |

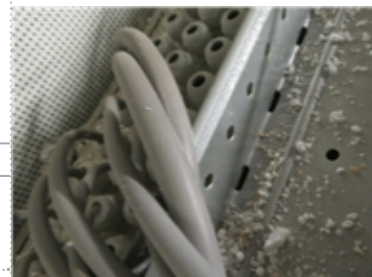
E5GB02 Niet-gebruikte leidinginvoer is niet afgedicht

| Ernst | Intensiteit | Omvang | Conditie | Risico/prioriteit |
|---|---|---|---|---|
| Gering | 1 | 1 | 1 | Toename technische vervolgschade - gering effect<br>Score: 5 |

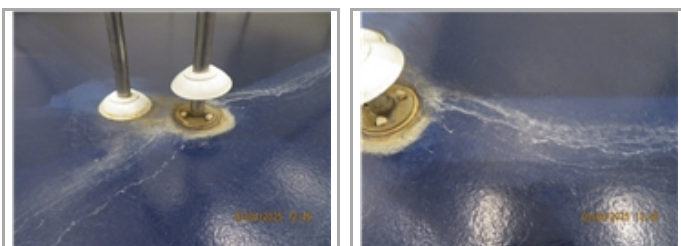
Locatie aanduiding: 743509-001

O: Langdurige vocht aantasting (reinigingswater) i.c.m. onvoldoende bescherm lagen.

G: Corroderen metaalwerk met aantasting kunststof gietvloer.

O: Uitvoeren herstelwerkzaamheden (behandelen metaalwerk en grondig reinigen gietvloer).

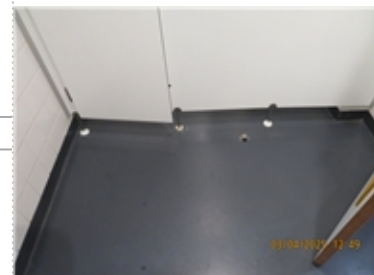
| Ernst | Intensiteit | Omvang | Conditie | Risico/prioriteit |
|---|---|---|---|---|
| Gering | 3 | 1 | 1 | Toename technische vervolgschade - matig effect<br>Toename klachtenonderhoud - matig effect<br>Beleving & esthetica - matig effect<br>Score: 4 |

Uitvoeren herstelwerkzaamheden.
