V&G Dossier

100099G01 + G02

Griffioenlaan 2, 3526LA, Utrecht

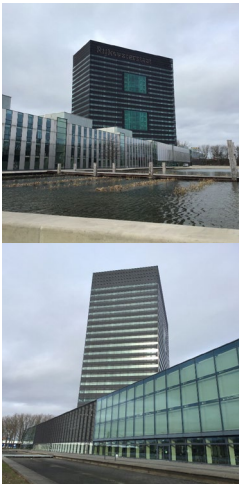
2.6	Is er bij gevelwerkzaamheden sprake van verhoogd risico op aanrijden?	Nee		De ruimte rondom de gevel is vrij van gemotoriseerd verkeer.

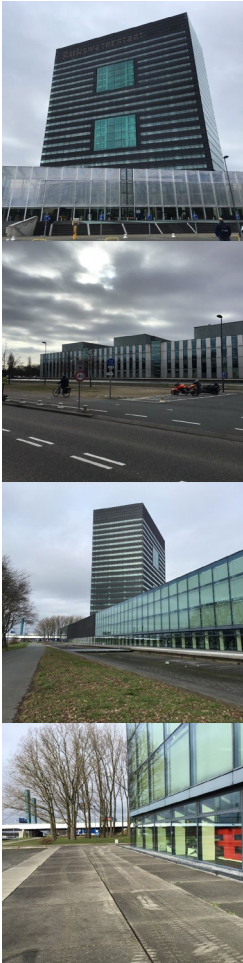
7.1	Zijn er aspecten te benoemen welke een risico vormen voor de omgeving rondom en aan het gebouw?	Nee		Bij het uitvoeren van werkzaamheden is er voldoende ruimte om een werkplek af te zetten en een veilige werkomgeving te creëren.

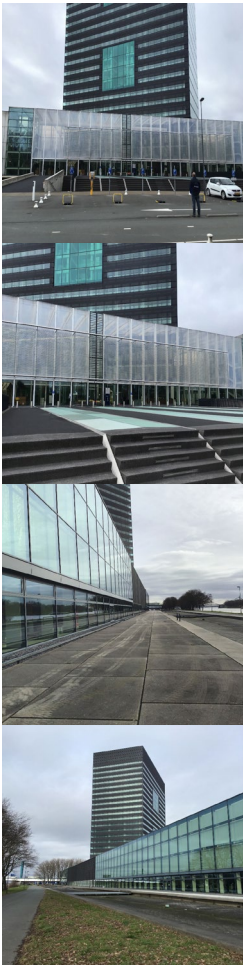
3.1	Vormt de ondergrond bij het gebouw een verhoogd risico bij het werken aan de gevel en aan/op het dak?	Nee		<p>Om het gebouw is een combinatie van beton en betonplaten aanwezig. Er zijn hoogteverschillen aanwezig om het gebouw. Echter zijn er, ondanks de hoogteverschillen, voldoende mogelijkheden op materieel op de juiste positie te plaatsen.</p>

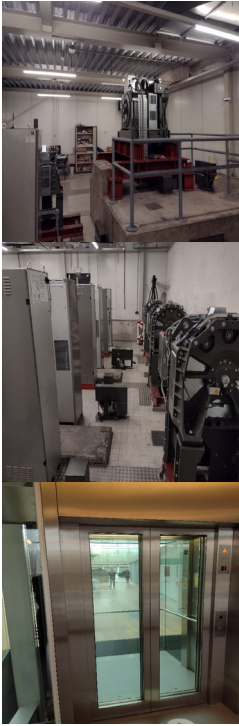
luchtbehandelingsinstallaties en aan stralingsbronnen arbeidsrisico's voordoen zoals valgevaar, beknellen, elektrocutie, gevaarlijke stoffen, explosiegevaar, lawaai of brandgevaar?			zodat een (TL/led) lamp veilig te vervangen is.			
4.6	Kunnen zich bij het inspecteren en onderhouden van in pandige installaties arbeidsrisico's voordoen, denk hierbij aan valgevaar, elektrocutiegevaar, onbereikbaarheid, blootstelling aan schadelijke stoffen, brandgevaar, explosiegevaar, aanrijdgevaar?	Nee		<p>Hoogbouw (H): er zijn 6 liften aanwezig: -5 personenliften -1 goederenlift Etage 24: liftmachinekamer. Diverse hijsbalken (2000 kg) en vloerluik aanwezig. Bewegende delen worden afgeschermd.</p> <p>Laagbouw (ABCDE): er zijn 5 machinekamerloze tractieliften aanwezig. Elk gebouwdeel heeft 1 lift.</p>

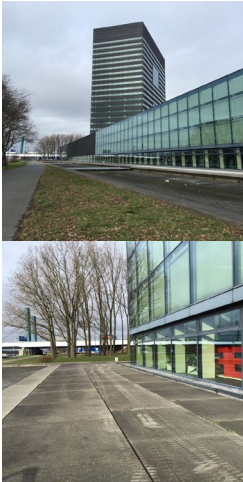
onbereikbaarheid, blootstelling aan gevaarlijke stoffen, brandgevaar, explosiegevaar, aanrijdgevaar?						
6.2	Zijn met deze vragen alle knelpunten m.b.t. inspectie en groot onderhoud in kaart gebracht?	Ja					
7. Omgevingsveiligheid							
#	Vraag	Antw.	Risico-score	Bevinding	Maatregel	€	Bijlage
7.1	Zijn er aspecten te benoemen welke een risico vormen voor de omgeving rondom en aan het gebouw?	Nee		Bij het uitvoeren van werkzaamheden is er voldoende ruimte om een werkplek af te zetten en een veilige werkomgeving te creëren.

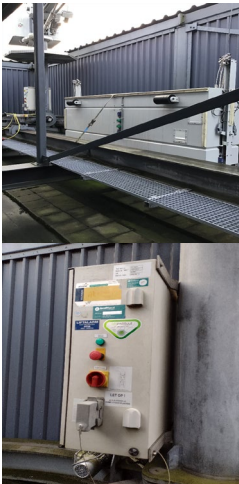
1.9	Is er een glaswasinstallatie/-voorziening op het dak aanwezig?	Ja		Er is een glazenwasinstallatie aanwezig op dakbouwlaag 23 (gekeurd t/m 10/2022). Deze installatie wordt gebruikt voor de hoogbouw (H). De laagbouw (ABCDE) heeft geen glazenwasinstallatie.
