## inspectierapport

| Rijksmonument nummer | : | 517787 |
| Object | : | Voormalig gemeentehuis |
| Gelegen te | : | Deurne, Markt 1 |

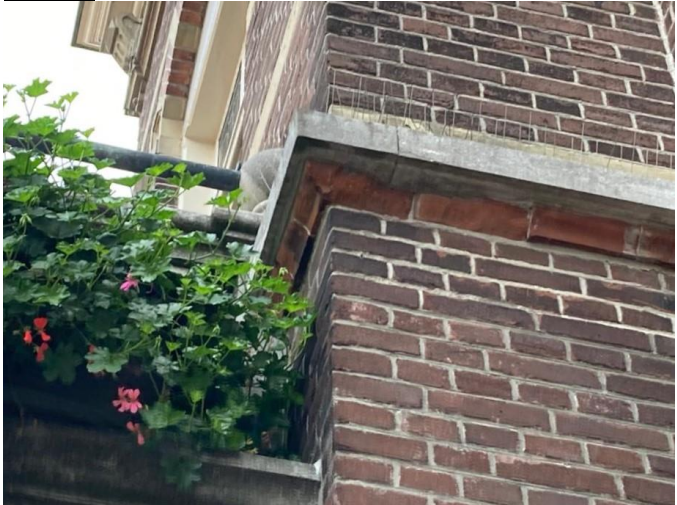
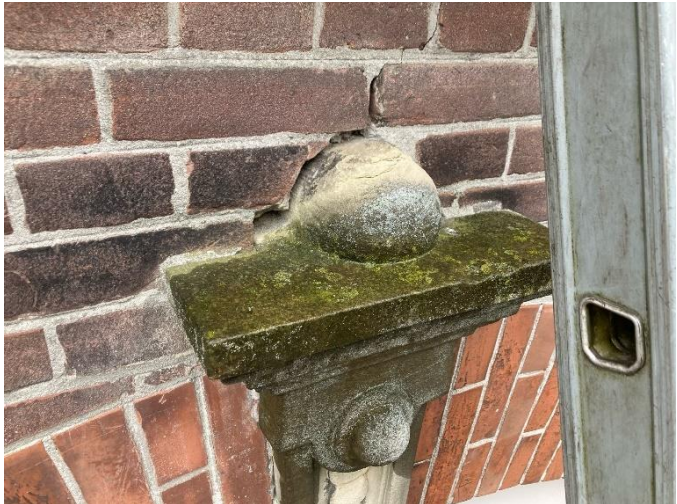
| Rubriek | Kwalificatie* | Toelichting |
|---|---|---|
| <p>b) onder maaiveld</p> <p>2. buitenmuurwerk, voegwerk</p> <p>a) algemeen</p> | <p>R</p> | <p><i>object no. 2295</i><br/><i>Voormalig gemeentehuis</i></p> <p>enigszins losgekomen;</p> <ul style="list-style-type: none"> <li>- in gevel no. 2 zijn twee bakstenen, ter hoogte van het bordes, flink beschadigd;</li> <li>- aan de noordwestzijde van het bordes, hoek gevel no. 1-4, zijn enkele profielstenen door vorst flink geschilferd;</li> <li>- in gevel no. 6 is boven de eerste gevelopening vanuit gevel no. 7 op de begane grond de sluitsteen losgekomen.</li> </ul> <p><b><u>Advies: Metselwerk herstellen.</u></b></p> <p><i>gevel no. 4: beschadigde profielstenen (foto 2022)</i></p> <p><i>gevel no. 6: sluitsteen losgekomen (foto 2024)</i></p> <p>Het metselwerk onder het maaiveld is door de aanwezige bestrating niet geïnspecteerd.</p> <p>Platvol voegwerk met daggestreep.<br/>In 1988 is het voegwerk vernieuwd. Het oorspronkelijke voegwerk (knipwerk) is vervangen door voegwerk</p> |

| Rubriek | Kwalificatie* | | | | Toelichting | object no. 2295<br>Voormalig gemeentehuis |
|---|---|--|--|---|---|---|
| | | | | | (platvol met daggestreep) met cementspecie.<br><u>Gebreken(en):</u><br><ul style="list-style-type: none"> <li>- het verwijderen van het oude voegwerk is onzorgvuldig uitgevoerd, waardoor onherstelbare schade aan de bakstenen en de geglazuurde bakstenen is aangericht;</li> <li>- het voegwerk op maaiveldhoogte is flink verweerd en deels weggefallen;</li> <li>- verspreid is de oude voegspecie nog zichtbaar;</li> <li>- verspreid is enig voegwerk losgekomen.</li> </ul> <b>Advies: Voegwerk plaatselijk vervangen.</b><br><b>Het slechte voegwerk voldoende diep uithakken (diepte minimaal 1½ keer de breedte (hoogte) van de voeg, haaks uitgehaald) en vervangen door een voeg, waarvan de mortelsamenstelling is aangepast op de kleur en samenstelling van de oorspronkelijke metsel- en voegmortel en de hardheid van de bakstenen. Om het oorspronkelijke voegwerk zoveel mogelijk te benaderen, eerst enkele proefmonsters opzetten en deze vooraf beoordelen. Om een monster van een kalkmortel goed op kleur te kunnen beoordelen, moet het monster minimaal 2 tot 3 weken staan (afhankelijk van het jaargetijde). Bij herstel van dit voegwerk ook het voegwerk onder het maaiveld nazien en herstellen.</b><br><b>Advies: Het herstel aan voegwerk uitvoeren conform de Uitvoeringsrichtlijn Historisch voegwerk (URL 4006) van de Stichting Erkende Restauratiekwaliteit Monumentenzorg (ERM). Deze is te downloaden van de website ERM (<a href="http://www.stichtingerm.nl">www.stichtingerm.nl</a>).</b> | |
