# **INSPECTIERAPPORT VAN:**

**Varendonck  
Kanaalstraat 12-14  
5711EJ Someren**

| <b>Betreft</b> | <b>NEN1010 Inspectie</b> |

**PM Quality Inspecties  
Asboom 4  
5357PL Overlangel  
Datum 27 januari 2025**

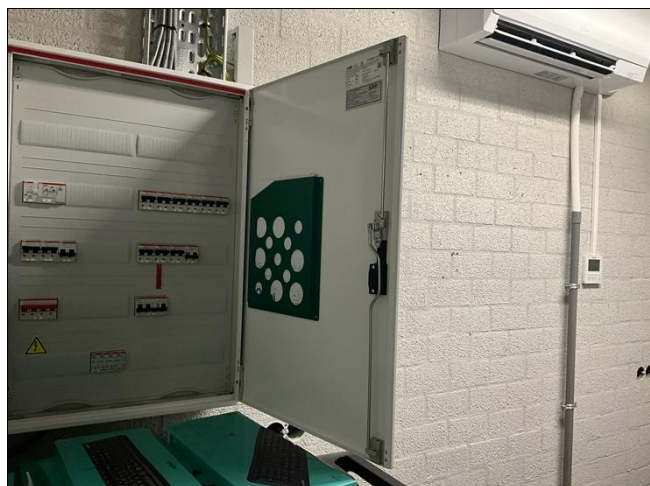
foto 2

| Constateringen bij verdeelkast EK-MS | | datum<br>aanpassing | verantwoordelijk<br>monteur |
|---|---|---|---|
| 2 | <input checked="" type="checkbox"/> <span style="background-color: #007bff; color: white; padding: 2px;">N</span> Links naast de verdeelkast is een HAR opgenomen, deze is niet verwerkt in de tekeningen.<br><b>Bijlage A, foto 2</b> | 03-02-2025 | Joost Klessens |

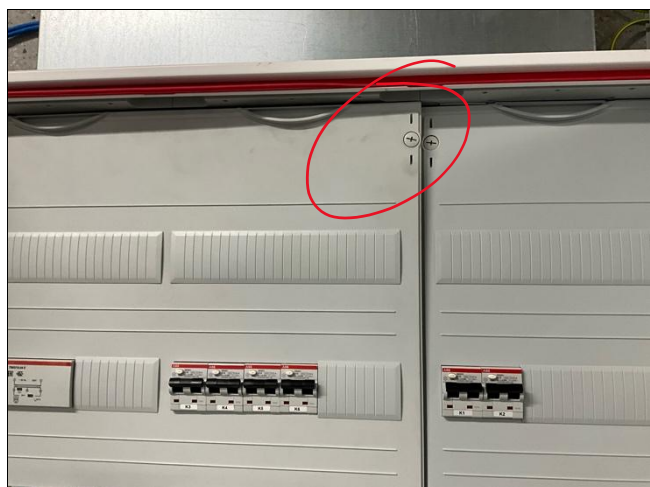
foto 4

| Constateringen bij verdeelkast EK-T3 | | datum<br>aanpassing | verantwoordelijk<br>monteur |
|---|---|---|---|
| 1 | <input checked="" type="checkbox"/> De originele afscherming van de cam-rail ontbreekt, deze moet alsnog worden aangebracht.<br><b>Bijlage A, foto 4</b> | 03-02-2025 | Joost Klessens |

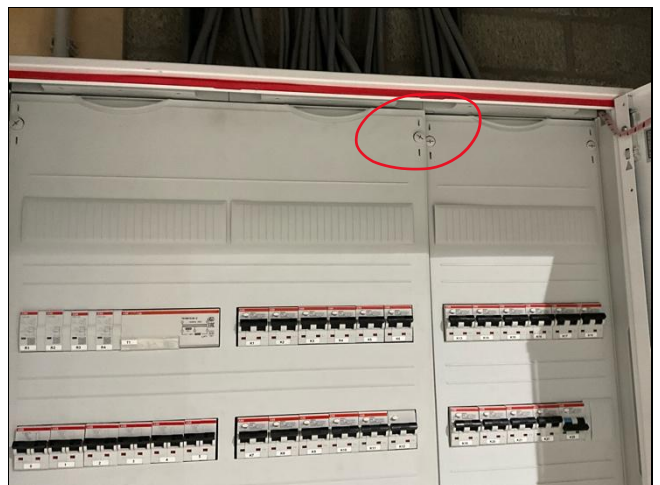
foto 11

| Constateringen bij verdeelkast EK-02 | | datum<br>aanpassing | verantwoordelijk<br>monteur |
|---|---|---|---|
| 5 | <input checked="" type="checkbox"/> <span style="background-color: #FFD700; color: black; padding: 2px;"> </span> Een deksel past niet goed door de achterliggende bedrading.<br><b>Bijlage A, foto 11</b> | 03-02-2025 | Joost Klessens |

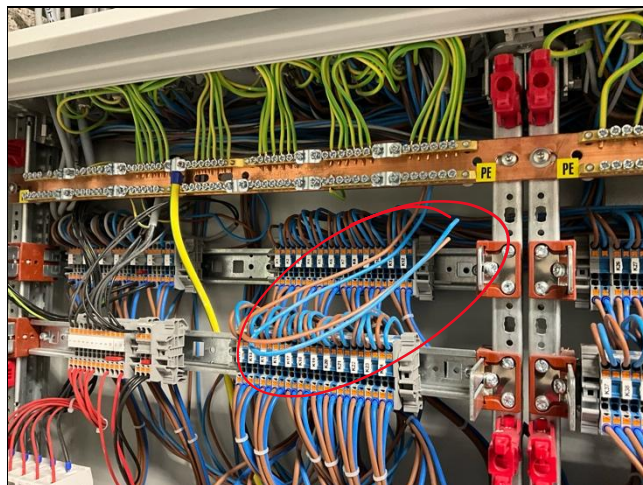
foto 13

| Constateringen bij verdeelkast EK-13 | | datum<br>aanpassing | verantwoordelijk<br>monteur |
|---|---|---|---|
| 2 | <input checked="" type="checkbox"/> <span style="background-color: #FFD700; color: black; padding: 2px;"> </span> Er hangt nog een stuurstroomkabel onafgewerkt in de verdeelkast.<br><b>Bijlage A, foto 13</b> | 03-02-2025 | Joost Klessens |

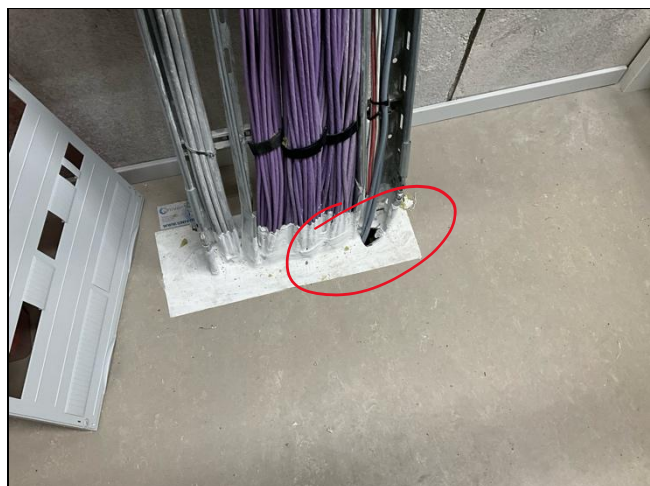
foto 14

| Constateringen bij verdeelkast EK-13 | | datum<br>aanpassing | verantwoordelijk<br>monteur |
|---|---|---|---|
| 3 | <input checked="" type="checkbox"/> <span style="background-color: #FFD700; color: black; padding: 2px;"> </span> Er hangt nog een afgaande kabel onafgewerkt in de verdeelkast.<br><b>Bijlage A, foto 14</b> | 03-02-2025 | Joost Klessens |

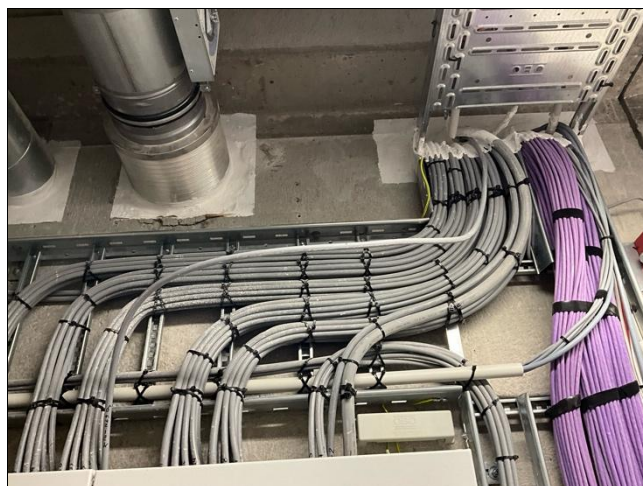
foto 15

| Constateringen bij verdeelkast EK-13 | | datum<br>aanpassing | verantwoordelijk<br>monteur |
|---|---|---|---|
| 4 | <input checked="" type="checkbox"/> <span style="background-color: #FFD700; color: black; padding: 2px;"> </span> De brandwerende doorvoer onder de verdeelkast is beschadigd.<br><b>Bijlage A, foto 15</b> | 03-02-2025 | Joost Klessens |

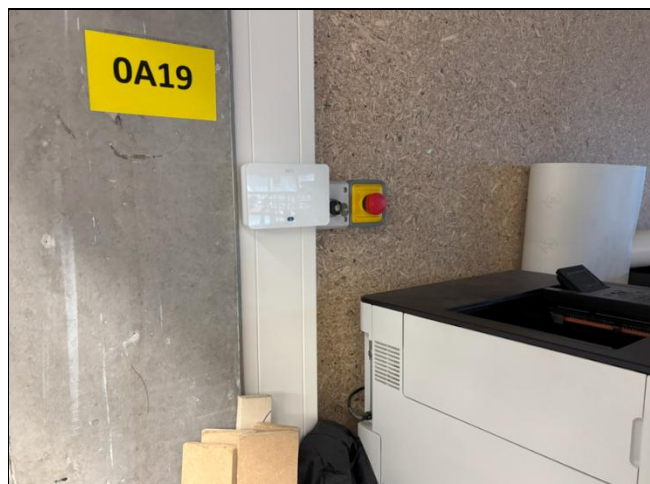
foto 16

| Constateringen bij verdeelkast EK-13 | | datum<br>aanpassing | verantwoordelijk<br>monteur |
|---|---|---|---|
| 5 | <input checked="" type="checkbox"/> <span style="background-color: #FFD700; color: black; padding: 2px;"> </span> De kabel ten behoeve van muziek is niet bevestigd.<br><b>Bijlage A, foto 16</b> | 03-02-2025 | Joost Klessens |
