Inspectierapportage

Projectnr. P2024100023

Projectomschr. Renovatie loopdekken De Terp

Plaatsnaam Capelle aan den IJssel

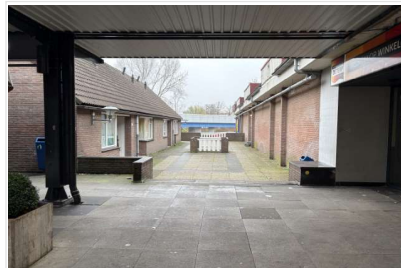
1A
Springersdiep 3 t/m 13
Springersdiep 4 t/m 58

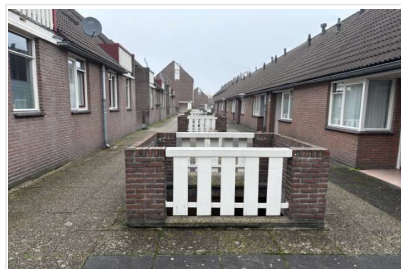
4A
Borndiep 2 t/m 72
Borndiep 1 t/m 71

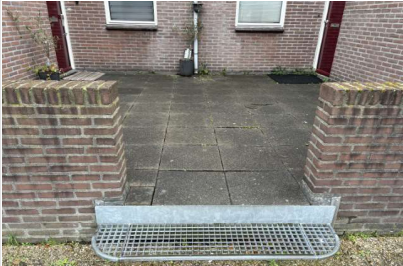
5B	Let op: woningen met verhogingen thv voordeuren.	5A	5B
6	Adressen: De Terp I, Noord		
6A	Damsterdiep 2 t/m 52 Damsterdiep 1-73

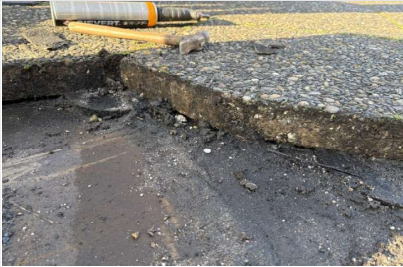
11	Opbouw en conditie constructie		
11A	Opbouw: beton, zandcement éénzijdige afschotlaag, 3 laags bitumen onderlaag, 1 toplaag bitumen 4mm. Betontegels (verschillende soorten) 60 x 60 cm, dikte 70mm (ca. 55kg p/stk)		
11B	Zandcement afschotlaag ca. 40 mm naar 0 mm. Thv de verhoogde entrees Borndiep De Terp I Noord ligt XPS isolatie, dikte 60mm.

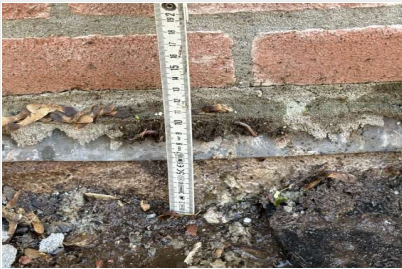
Projectnr.	P2024100023	Projectomschrijving	Renovatie loopdekken De Terp
25	Opgaand randwerk loopdek		
25A	Opgaand randwerk onder lood.

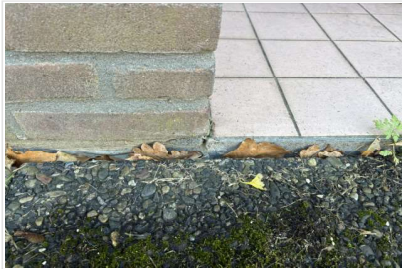
25B	Opgaand randwerk onder staalprofiel.	25A	25B
26			
26A	Opgaand randwerk onder beton.

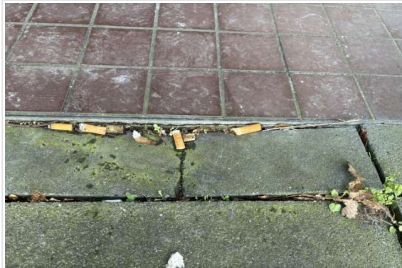
26B	Opgaand randwerk onder staalprofiel (verschillende locaties)	26A	26B
27			
27A	Opgaand randwerk bij aansluiting met verhoogde entrees, hier is XPS isolatie toegepast.

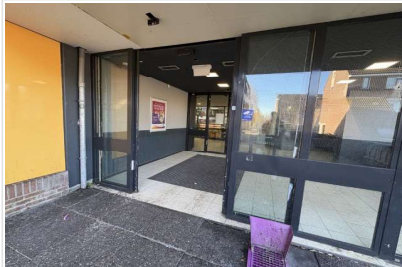
27B	Opgaand randwerk bij aansluitingen bij entrees winkels (staalprofiel)	27A	27B
28			
28A	Opgaand randwerk bij loodslabben/beton.

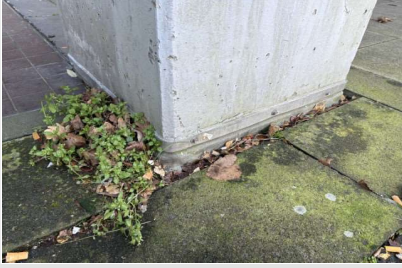
28B	Plantenbakken, deze staan los op de bedekking maar er zijn wel electrapunten die ingewerkt dienen te worden.	28A	28B
29			
29A	Opgaand randwerk onder knelstrip thv beton.

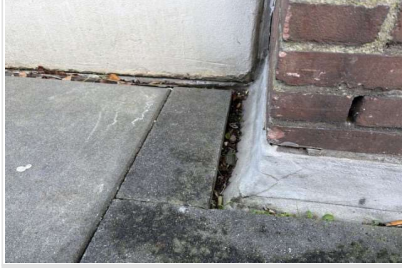
29B	Opgaand randwerk onder beton en behandelde loodslabben thv metselwerk.	29A	29B

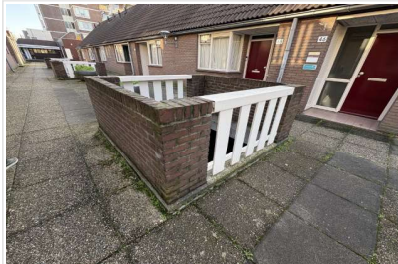
32A

De vele borstweringen,

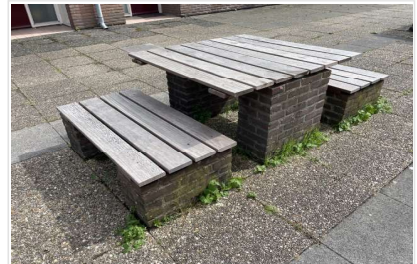
32B

Ook bij de gemetselde tafels en bankjes.
