Asbestinventarisatierapport conform Procescertificaat asbestinventarisatie

Schoolgebouw
Wieënweg 6, Brunssum

opdrachtgever: Gemeente Brunssum
projectnummer: 25-2136

datum rapportage: 20-01-2026
revisiedatum/versie: versie 1
datum interne autorisatie: 22-01-2026
verval datum rapport: 22-01-2029

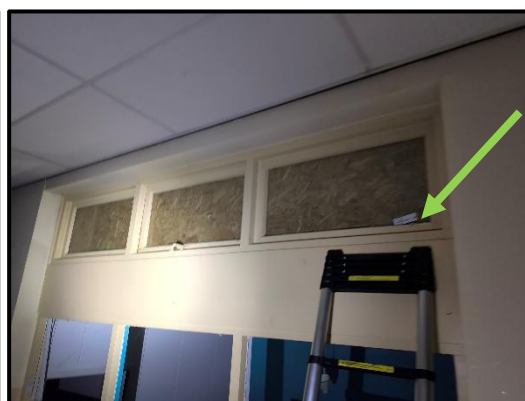
bitumen waterkering	
certificaat/monster	26010395008 – M8 26010395013 – M13 26010395014 – M14
toepassing	bitumen waterkering
binnen/buiten	buiten
locatie	in gevels langs gevelkozijnen
hoeveelheid (±)	n.v.t.
bevestigingsmethode	n.v.t.
binding	n.v.t.
verweerdheid	n.v.t.
conditie	n.v.t.
bereikbaarheid	n.v.t.
risicoklasse	n.v.t.
verwijderingsmethodiek	n.v.t.
opmerking sanering	n.v.t.
blootstellingsrisico gebruik	n.v.t.
asbest	percentage
geen asbest	<0,1%; conform analyse laboratorium (PLM)

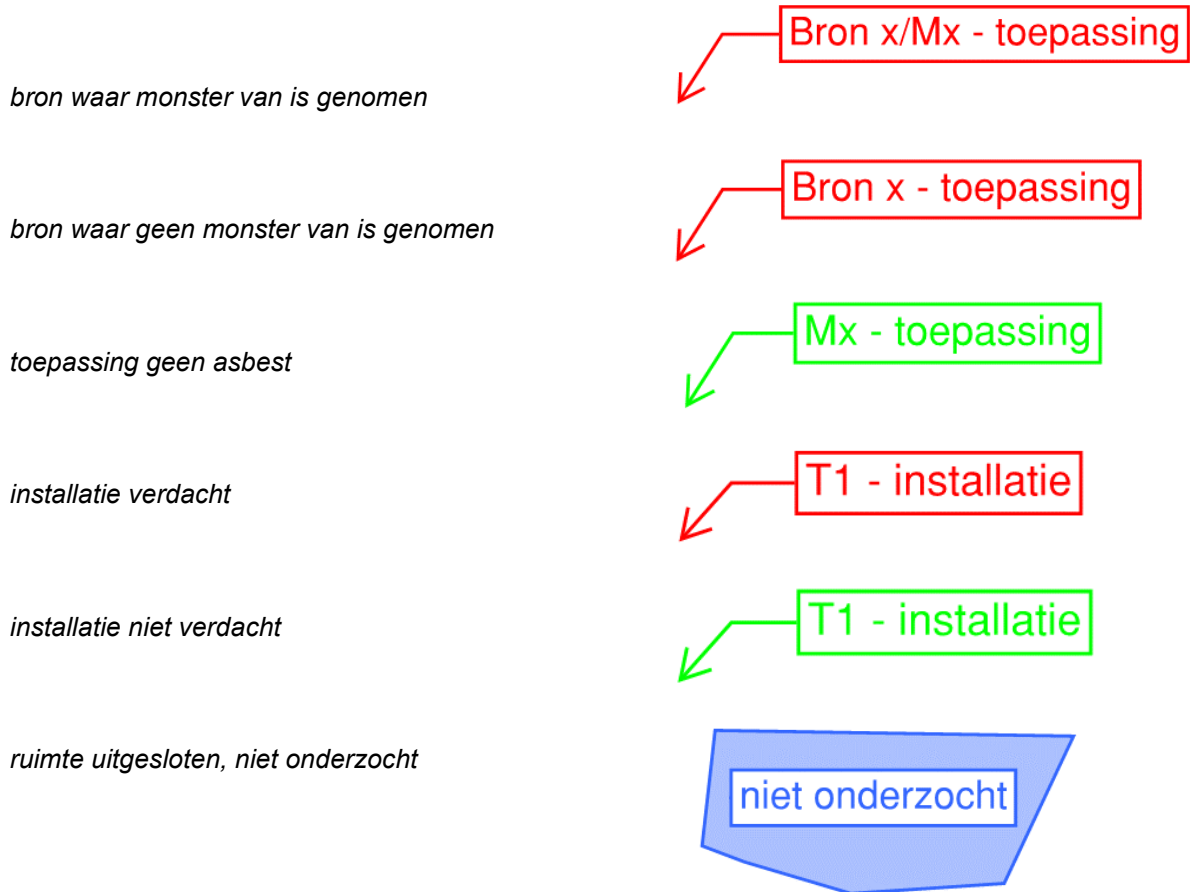
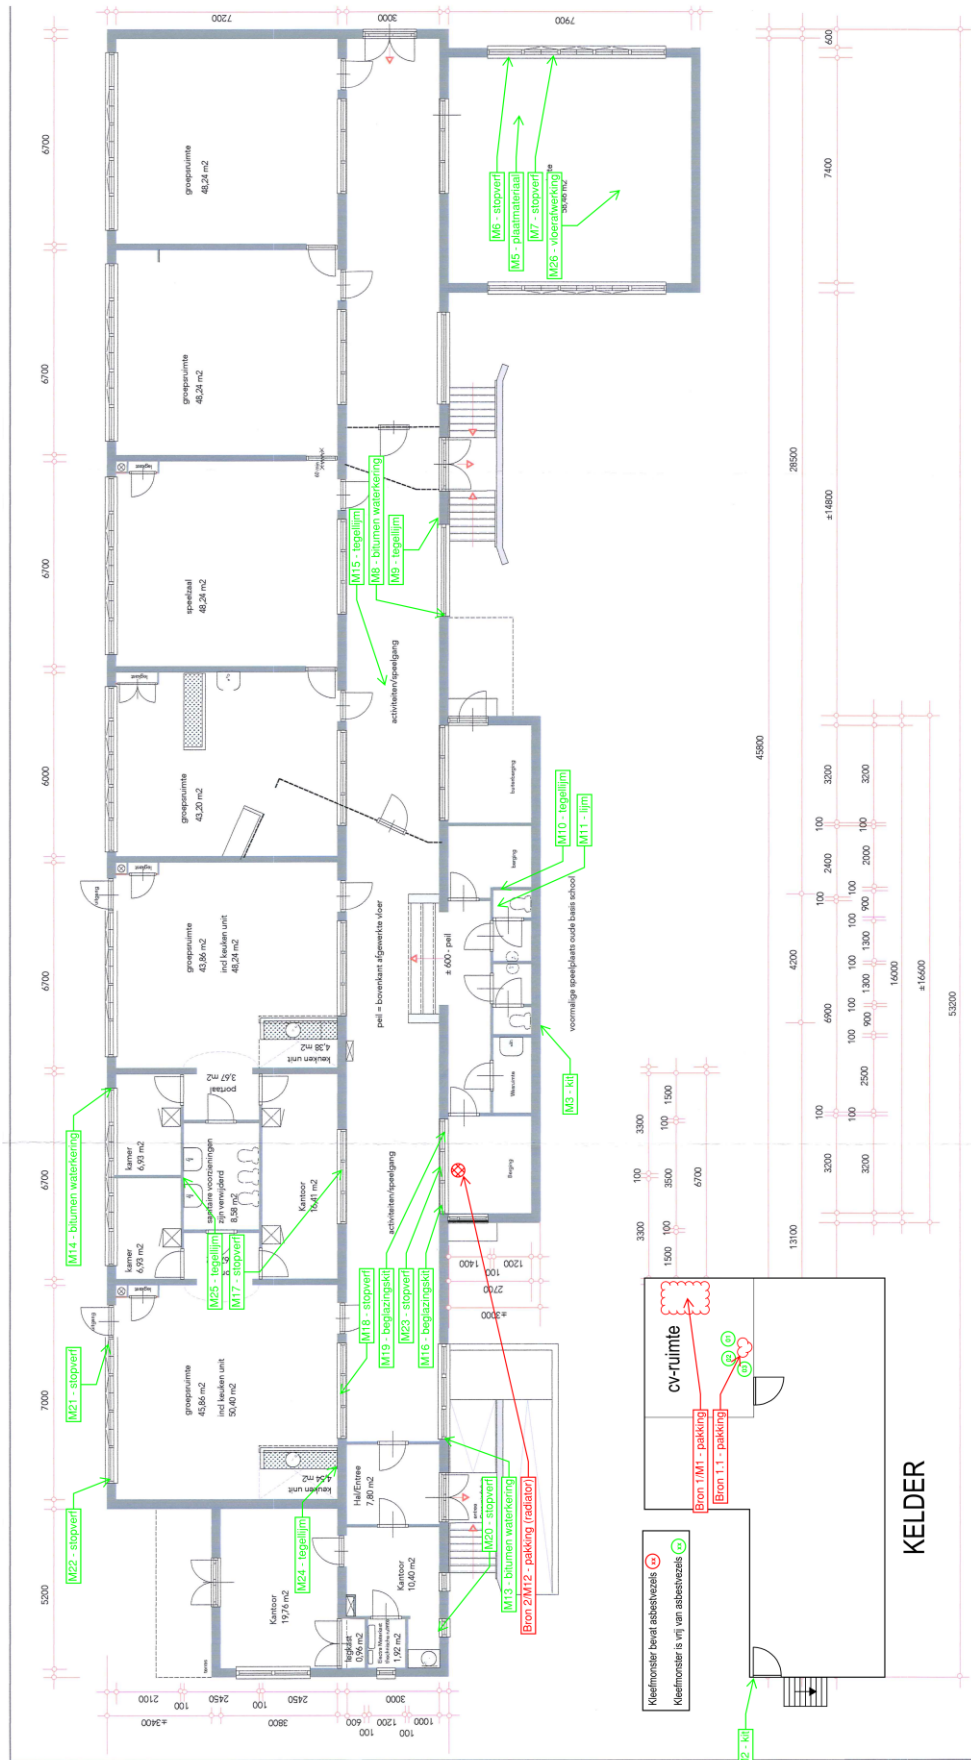
Bijlage A. Locaties van aangetroffen toepassingen

In deze bijlage zijn de plattegronden met daarin de aangetroffen toepassingen weergegeven. Indien geen originele plattegronden ter beschikking zijn gesteld, is een schematische weergave van de onderzochte locatie gemaakt.
