A: Dorenweerd College, Dalweg 5, Doorwerth - Hoofdgebouw

Het Dorenweerd College is gelegen aan Dalweg 5 te Doorwerth.
Het hoofdgebouw is gebouwd in 1996. De aanbouw aan de noordzijde van het hoofdgebouw is gerealiseerd in 2016.

Inspectiedatum: 21-2-2025
Volgende inspectie: 21-2-2028
Inspectiestatus: Niet inspecteren

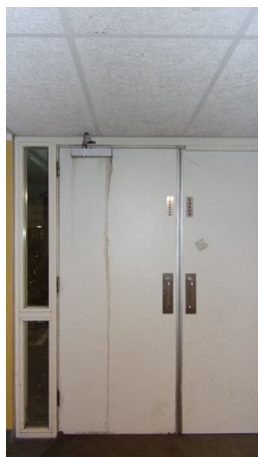
Slijtage

Omvang: Algemeen: > 70%
Intensiteit Laag (Beginstadium)

Maatregel: 6 m2 Vervangen
Startjaar: 2026
Bedrag € 963,06

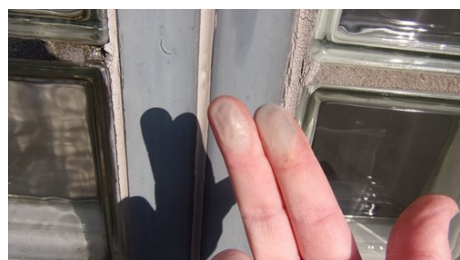
Het schilderwerk op de stalen delen vertoont verpoederen/krijten. Advies: de stalen delen voorzien van een vervolgsysteem.

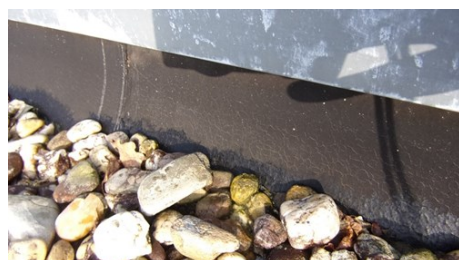
De bitumineuze dakbedekking vertoont craquelé in de dakranden. Advies: de dakbedekking op korte termijn vervangen of overlagen indien mogelijk.

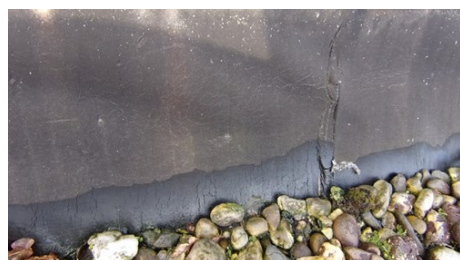
De bitumineuze dakbedekking vertoont craquelé en openstaande naden in de dakranden. Advies: de dakbedekking op korte termijn vervangen of overlagen indien mogelijk.

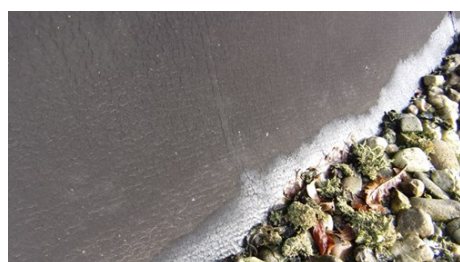
De bitumineuze dakbedekking vertoont craquelé en openstaande naden in de dakranden. Advies: de dakbedekking op korte termijn vervangen of overlagen indien mogelijk.

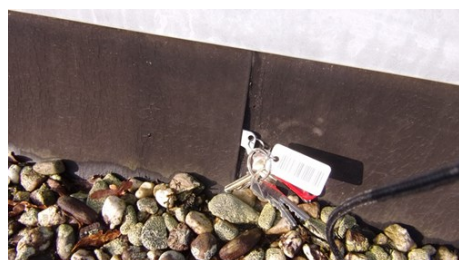
De bitumineuze dakbedekking vertoont craquelé en openstaande naden in de dakranden. Advies: de dakbedekking op korte termijn vervangen of overlagen indien mogelijk.

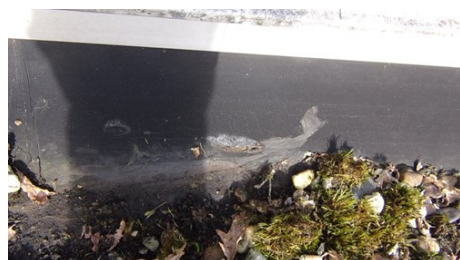
De bitumineuze dakbedekking vertoont craquelé en openstaande naden in de dakranden. Advies: de dakbedekking op korte termijn vervangen of overlagen indien mogelijk.

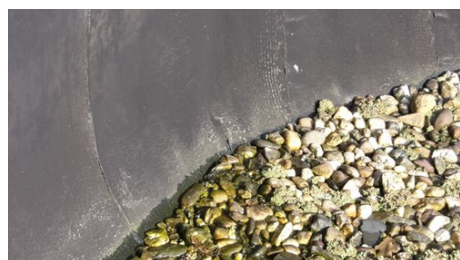
De bitumineuze dakbedekking vertoont craquelé en openstaande naden in de dakranden. Advies: de dakbedekking op korte termijn vervangen of overlagen indien mogelijk.

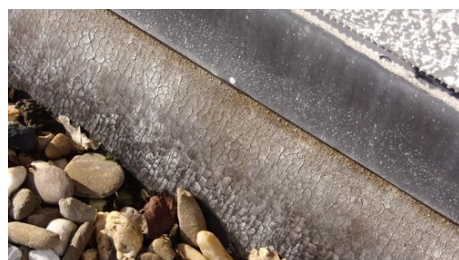
De bitumineuze dakbedekking vertoont craquelé en openstaande naden in de dakranden. Advies: de dakbedekking op korte termijn vervangen of overlagen indien mogelijk.

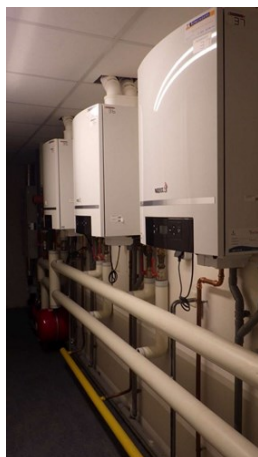
50% - 75% van theoretische levensduur; beginstadium

Omvang: Algemeen: > 70%
Intensiteit Midden (Gevorderd stadium)

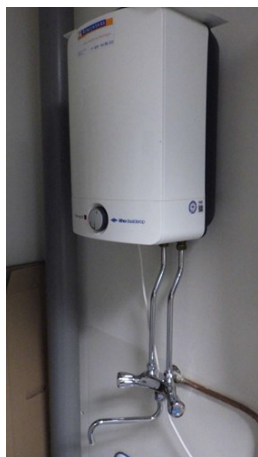
50% - 75% van theoretische levensduur; beginstadium

Omvang: Algemeen: > 70%
Intensiteit Midden (Gevorderd stadium)

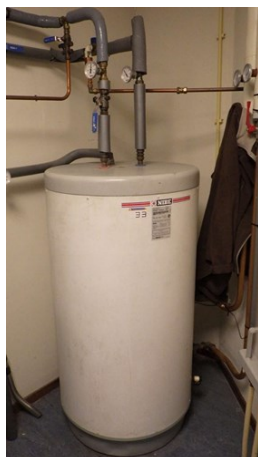
75% - 87,5% theoretische levensduur; gevorderd

Omvang: Algemeen: > 70%
Intensiteit Midden (Gevorderd stadium)

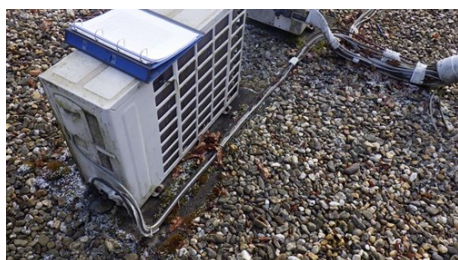
Betreft de buitenunit waarvan de theoretische levensduur van 75% is bereikt. Advies: op termijn vervangen om uitval of storingen te voorkomen.

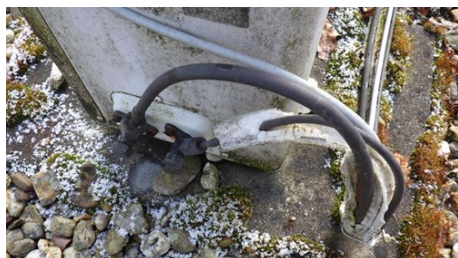
Betreft de koudemiddelleidingen waarvan de isolatie versleten is. Advies: de leidingen voorzien van nieuwe isolatie.

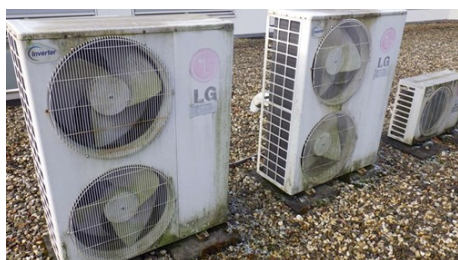
Betreft de buitenunits waarvan de theoretische levensduur van 75% is bereikt. Advies: op termijn vervangen om uitval of storingen te voorkomen.

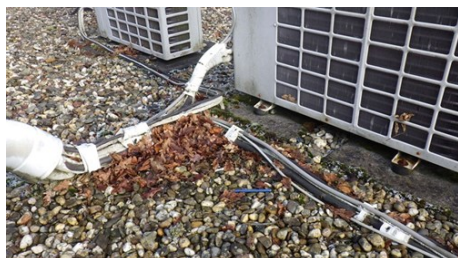
Betreft de koudemiddelleidingen waarvan de isolatie versleten is. Advies: de leidingen voorzien van nieuwe isolatie.

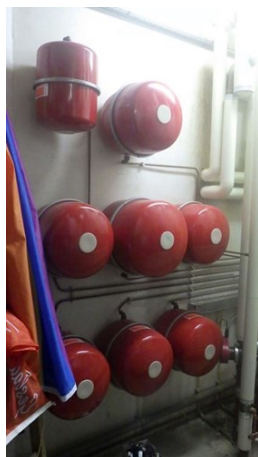
75% - 87,5% theoretische levensduur; gevorderd

Omvang: Algemeen: > 70%
Intensiteit Midden (Gevorderd stadium)

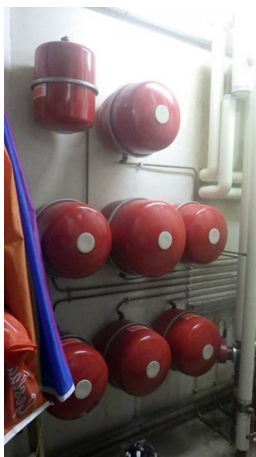
75% - 87,5% theoretische levensduur; gevorderd

Omvang: Algemeen: > 70%
Intensiteit Midden (Gevorderd stadium)

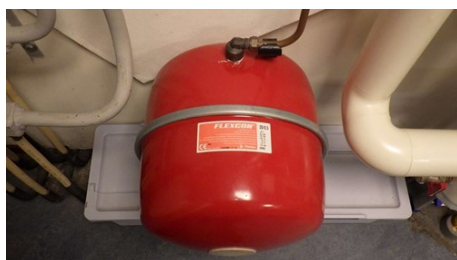
Betreft het expansievat waarvan de theoretische levensduur van 75% is bereikt. Advies: op termijn vervangen om uitval of storingen te voorkomen.

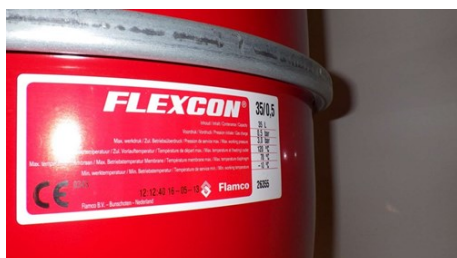
Betreft het expansievat waarvan de theoretische levensduur van 75% is bereikt. Advies: op termijn vervangen om uitval of storingen te voorkomen.

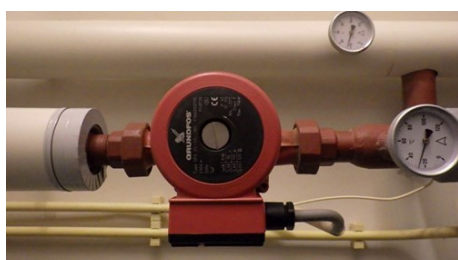
Betreft de circulatiepomp waarvan de theoretische levensduur is bereikt.
Advies: op termijn vervangen om uitval of storingen te voorkomen.

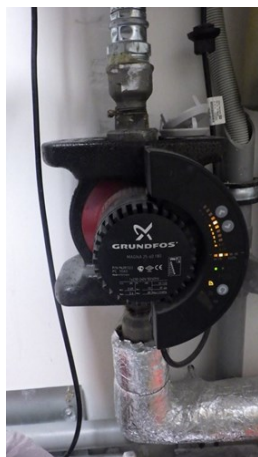
75% - 87,5% theoretische levensduur; gevorderd

Omvang: Algemeen: > 70%
Intensiteit Midden (Gevorderd stadium)

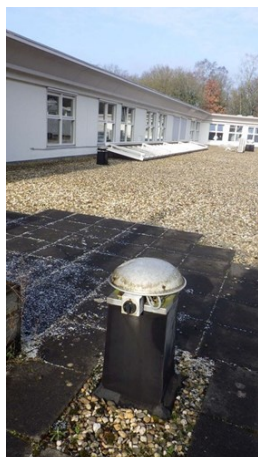
50% - 75% van theoretische levensduur; beginstadium

Omvang: Algemeen: > 70%
Intensiteit Midden (Gevorderd stadium)

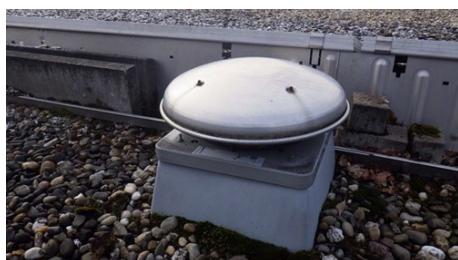
Betreft de dakventilator die de theoretische levensduur van 50% heeft bereikt. Advies: op termijn vervangen om uitval of storingen te voorkomen.

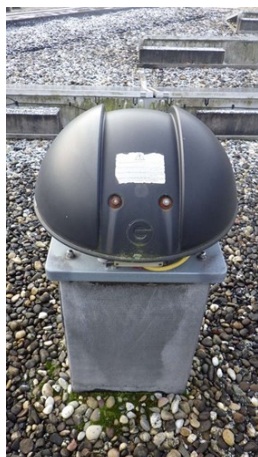
50% - 75% van theoretische levensduur; beginstadium

Omvang: Algemeen: > 70%
Intensiteit Midden (Gevorderd stadium)

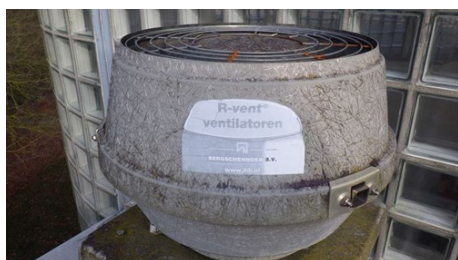
Betreft de dakventilator waarvan de theoretische levensduur is bereikt.
Advies: op termijn vervangen om uitval of storingen te voorkomen.

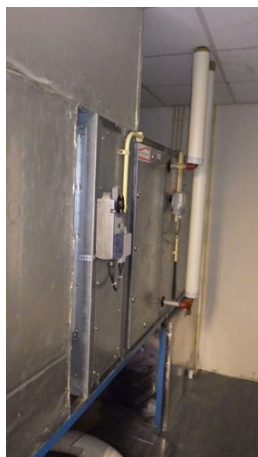
50% - 75% van theoretische levensduur; beginstadium

Omvang: Algemeen: > 70%
Intensiteit Midden (Gevorderd stadium)

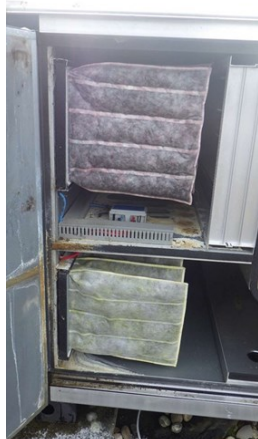
Vervuiling

Omvang: Algemeen: > 70%
Intensiteit Midden (Gevorderd stadium)

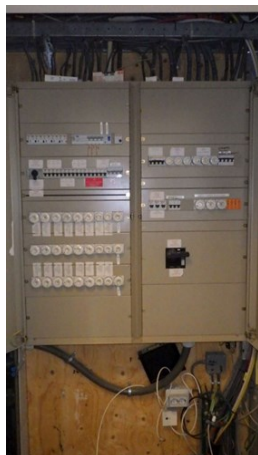
75% - 87,5% theoretische levensduur; gevorderd

Omvang: Algemeen: > 70%
Intensiteit Midden (Gevorderd stadium)

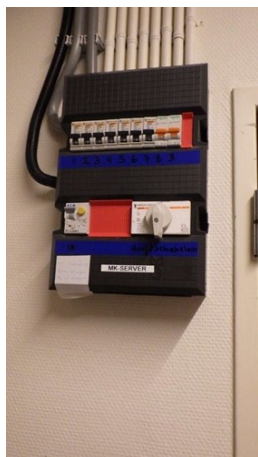
75% - 87,5% theoretische levensduur; gevorderd

Omvang: Algemeen: > 70%
Intensiteit Midden (Gevorderd stadium)

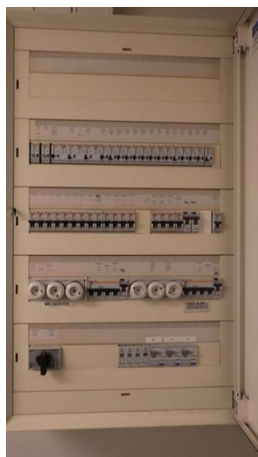
75% - 87,5% theoretische levensduur; gevorderd

Omvang: Algemeen: > 70%
Intensiteit Midden (Gevorderd stadium)

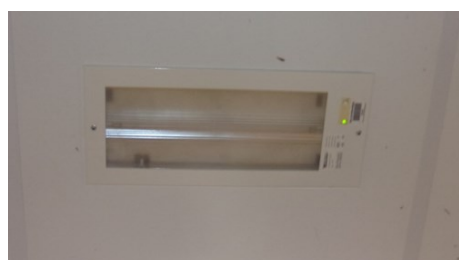
De noodverlichtingsarmaturen vertonen deels theoretische veroudering, van deze armaturen zijn vervangende onderdelen niet meer verkrijgbaar. Advies: de verouderde noodverlichtingsarmaturen vervangen.

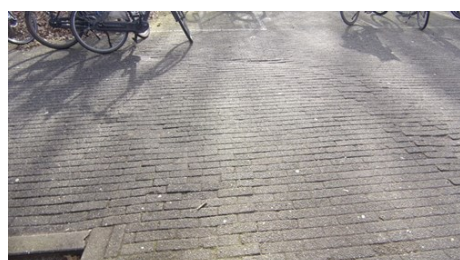
De bestrating vertoont plaatselijk verzakking en is plaatselijk opgedrukt vanwege boomwortels. Advies: de ongelijkliggende bestrating herstraten.

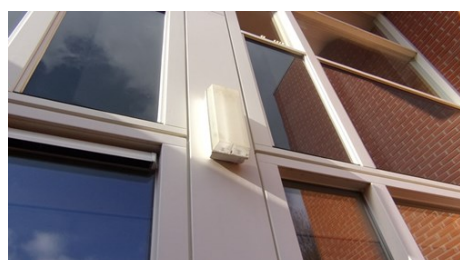
De noodverlichtingsarmatuur t.p.v. gevel 101 vertoont theoretische veroudering, van deze armatuur zijn vervangende onderdelen niet meer verkrijgbaar. Advies: de noodverlichtingsarmatuur vervangen.

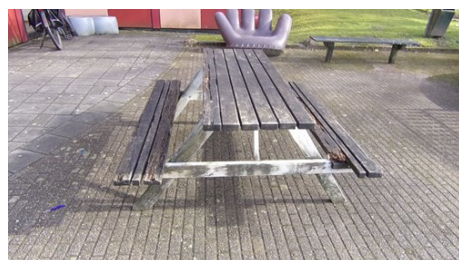
Een enkele zitbank vertoont houtrot. Advies: vervangen van de beschadigde zitbank.
