40: OBC Huissen, Julianastraat 17, Huissen

Inspectiedatum: 12-3-2025
Volgende inspectie: 12-3-2028
Inspectiestatus: Niet inspecteren

Bouwjaar: 1968
Einde exploitatie:
Aantal Woningen: 0

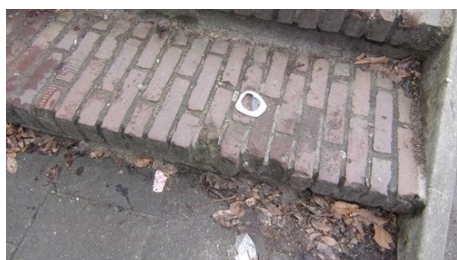
De trap ter plaatse van de fietsenkelder vertoont afboeren en beschadigingen van de klinkers. Advies: de beschadigde klinkers nieuw inboeten.

Maatregel: 1 pst Reparatie lokale defecten, dagelijks onderhoud

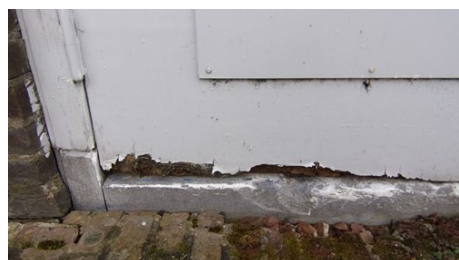
De houten kozijnen en deuren vertonen plaatselijk houtrot. Advies: het houtrot voorafgaand van de schilderwerkzaamheden herstellen.

Maatregel: 1 pst Reparatie lokale defecten, dagelijks onderhoud
Startjaar: 2026
Bedrag € 2.000,00

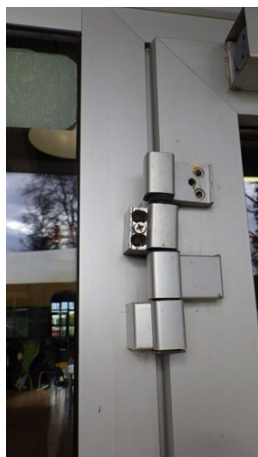
Beschadiging; eindstadium

Omvang: Plaatselijk: 2-10%
Intensiteit: Hoog (Eindstadium)

Maatregel: 1133 m2 Serviceonderhoud
Startjaar: 2026
Bedrag: € 2.855,16

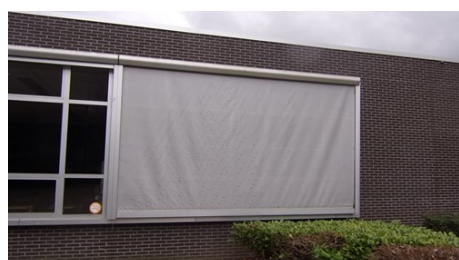
De zonweringsdoeken van de screens vertonen regelmatig beschadigingen. Advies: de beschadigde zonweringsdoeken vervangen.

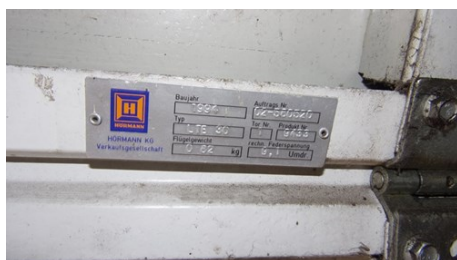
De overheaddeur ter plaatse van de fietsenkelder heeft meer dan 75% van de levensduur bereikt. Daarbij werkt deze niet meer naar behoren. Advies: vervangen van de overheaddeur.

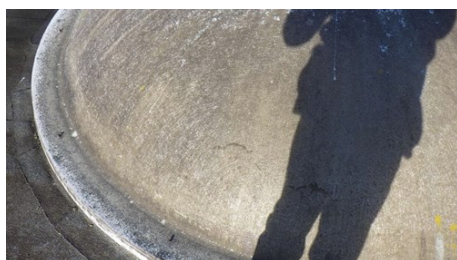
De lichtkoepel ter plaatse van d002 vertoont verwerking en bevestigingsmanco. Advies: de lichtkoepel vervangen.

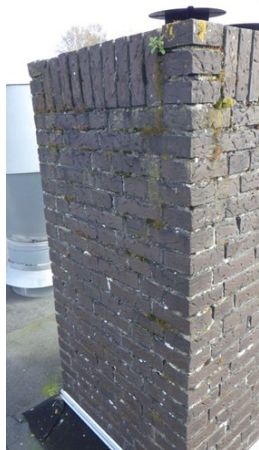
Erosie, verwerking, verzanding

Omvang: Aanzienlijk: 30-70%
Intensiteit Midden (Gevorderd stadium)

Maatregel: 1 pst Vervangen van onderdelen
Startjaar: 2026
Bedrag € 1.500,00

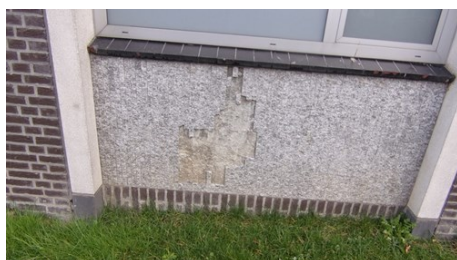
De natuurstenen buitenwandafwerking ter plaats van gevel 401 vertoont onthechting van de ondergrond. Advies: de losgelaten en ontbrekende buitenwandafwerking opnieuw aanbrengen.

Maatregel: 1 pst Reparatie lokale defecten, dagelijks onderhoud

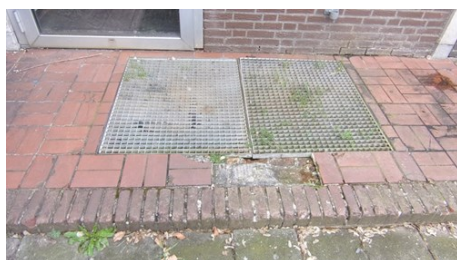
De keramische vloerafwerking van het terrein aan de achterzijde vertoont beschadigingen. Advies: de keramische vloerafwerking vervangen.

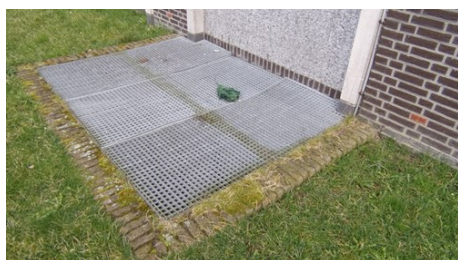
De stalen vloerroosters vertonen doorbuiging. Advies de stalen vloerroosters vervangen.

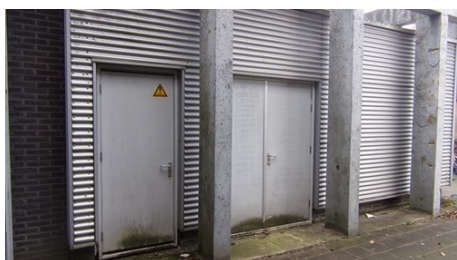
Het schilderwerk op de betonnen delen vertoont afbladdering en glansverlies. Advies: het schilderwerk op de betonnen delen voorzien van een vervolgsysteem. Daarbij de carbonatatiediepte vaststellen en eventueel een CO2 dicht systeem toepassen.

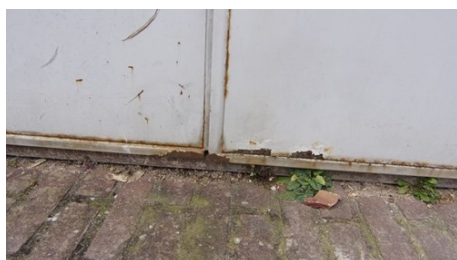
Het schilderwerk op de stalen kozijnen en deuren vertoont plaatselijk afbladdering. Advies: de stalen kozijnen en deuren voorzien van een vervolgsysteem.

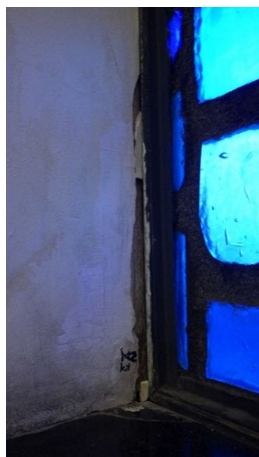
Glansverlies

Omvang: Regelmatig: 10-30%
Intensiteit Midden (Gevorderd stadium)

Maatregel: 9815 bvo Vervolgsysteem, hergebruik, revisie
Startjaar: 2026
Bedrag € 97.315,73

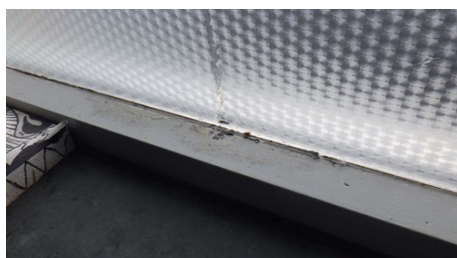
Het binnen-buiten schilderwerk vertoont glansverlies. Advies: het binnen-buiten schilderwerk van het driejaarlijkse deel uitvoeren.

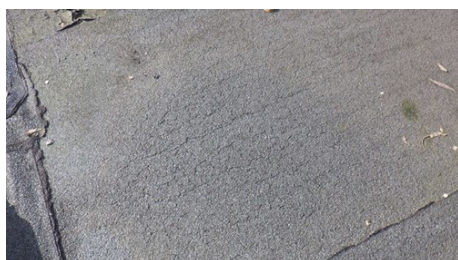
De bitumineuze dakbedekking vertoont blazen en craquelé. Advies: de bitumineuze dakbedekking vervangen.

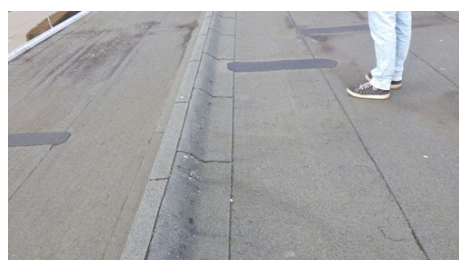
De bitumineuze dakbedekking vertoont blazen en craquelé. Advies: de bitumineuze dakbedekking gelijktijdig met de overige dakbedekking vervangen.

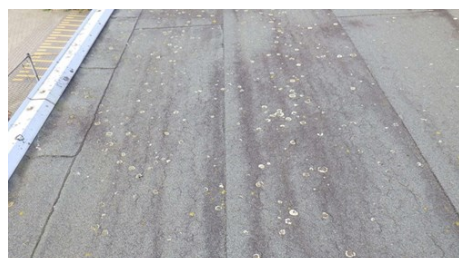
De bitumineuze dakbedekking vertoont craquelé. Advies: de bitumineuze dakbedekking vervangen.

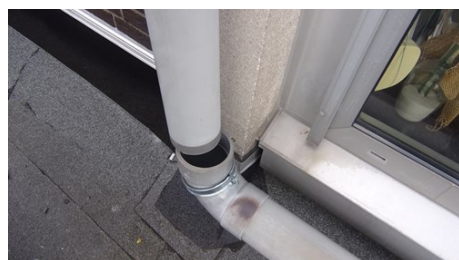
De hemelwaterafvoeren vertonen plaatselijk deformatie. Advies: de bevestigingen van de hemelwaterafvoeren herstellen en zorgdragen voor de juiste aansluitingen.

Maatregel: 1 pst Reparatie lokale defecten, dagelijks onderhoud
Startjaar: 2026
Bedrag € 800,00

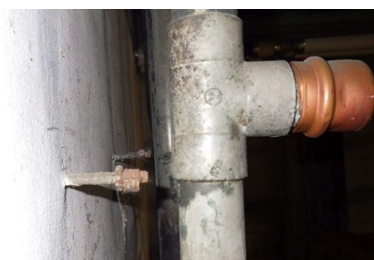
Omvang: Regelmatig: 10-30%

Intensiteit: Hoog (Eindstadium)

Maatregel: 1 pst Vervangen

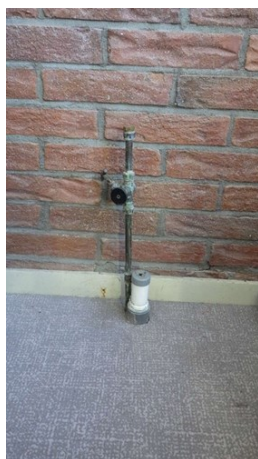
Functie vermindert

Omvang: Algemeen: > 70%

Intensiteit: Midden (Gevorderd stadium)

Maatregel: 1 pst Reparatie lokale defecten, dagelijks onderhoud

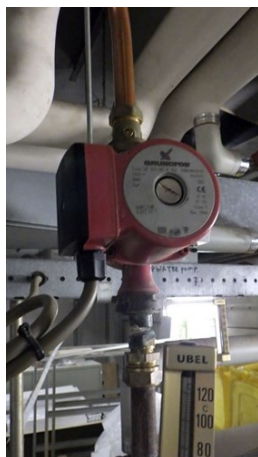
75% - 87,5% theoretische levensduur; gevorderd

Omvang: Algemeen: > 70%
Intensiteit Midden (Gevorderd stadium)

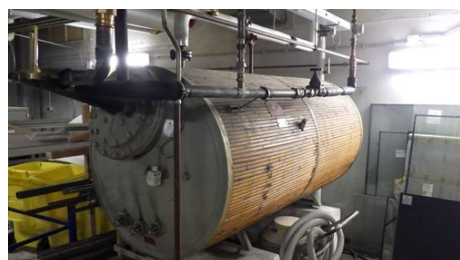
Betreft de warmwatervoorraadboiler waarvan de theoretische levensduur is bereikt. Advies: doordat de boiler niet dagelijks volledig wordt leeg getapt een vervolgonderzoek instellen. Onderzoeken of er in de praktijk lokale elektrische boilers geïnstalleerd kunnen worden zodat de indirect gestookte boiler en de cv-ketel buiten bedrijf kunnen worden gesteld.

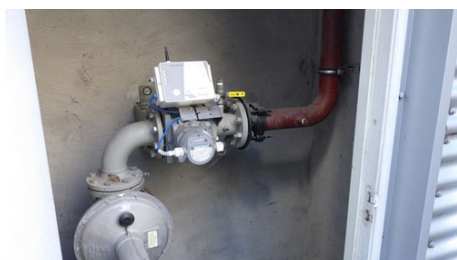
Tijdens de inspectie is niet gezien dat de gasleiding voorzien is van aarding. Advies: een vervolgonderzoek instellen en eventueel de stalen gasleiding voorzien van een aardaansluiting.

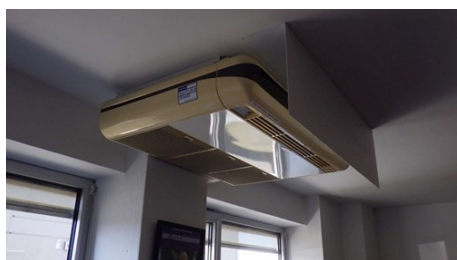
Betreft de aircoinstallatie waarvan de theoretische levensduur is bereikt.
Advies: op termijn vervangen om uitval of storingen te voorkomen.

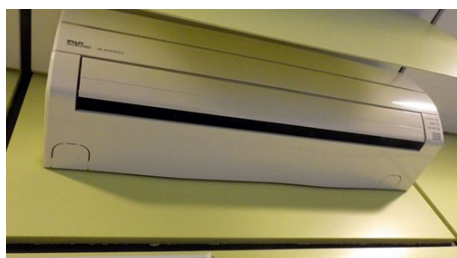
Beterft de aircoinstallatie waarvan de theoretische levensduur is bereikt.
Advies: op termijn vervangen om uitval of storingen te voorkomen.

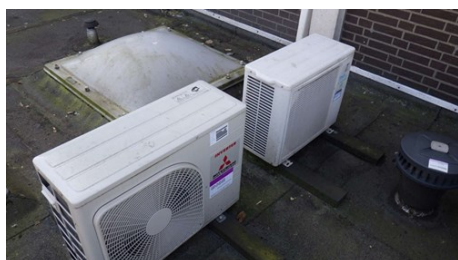
Betreft de aircoinstallatie waarvan de theoretische levensduur is bereikt.
Advies: op termijn vervangen om uitval of storingen te voorkomen.

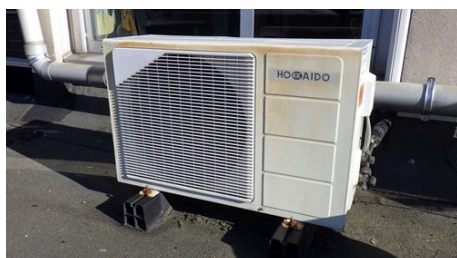
Betreft de aircoinstallatie waarvan de theoretische levensduur is bereikt.
Advies: op termijn vervangen om uitval of storingen te voorkomen.

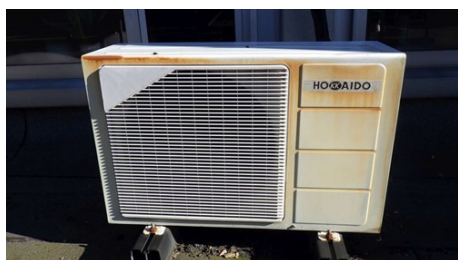
Betreft de aircoinstallatie waarvan de theoretische levensduur is bereikt.
Advies: op termijn vervangen om uitval of storingen te voorkomen.

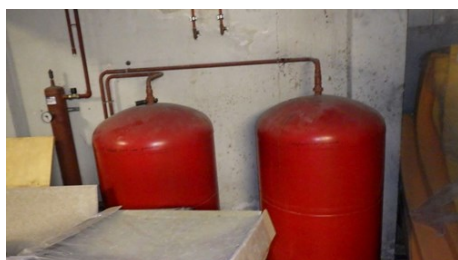
Betreft de expansievaten waarvan de theoretische levensduur is bereikt.
Advies: op termijn vervangen om uitval of storingen te voorkomen.

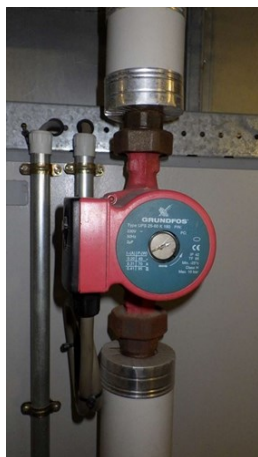
75% - 87,5% theoretische levensduur; gevorderd

Omvang: Algemeen: > 70%
Intensiteit Midden (Gevorderd stadium)

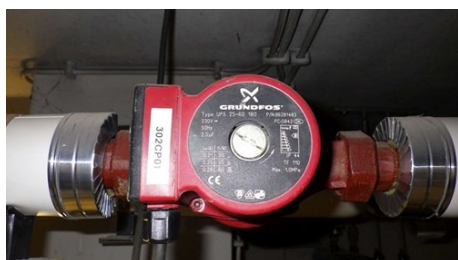
Betreft de circulatiepomp waarvan de theoretische levensduur is bereikt.
Advies: op termijn vervangen om uitval of storingen te voorkomen.

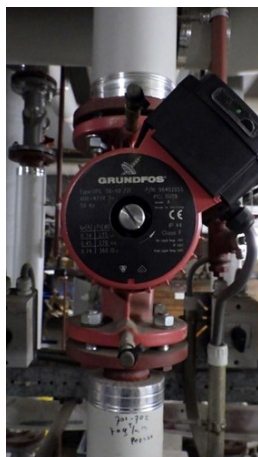
75% - 87,5% theoretische levensduur; gevorderd

Omvang: Algemeen: > 70%
Intensiteit Midden (Gevorderd stadium)

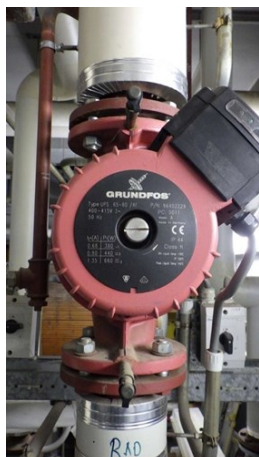
75% - 87,5% theoretische levensduur; gevorderd

Omvang: Algemeen: > 70%
Intensiteit Midden (Gevorderd stadium)

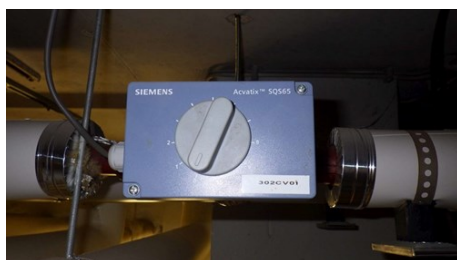
Betreft de regelunit op de driewegklep waarvan de theoretische levensduur is bereikt. Advies: op termijn vervangen om uitval of storingen te voorkomen.

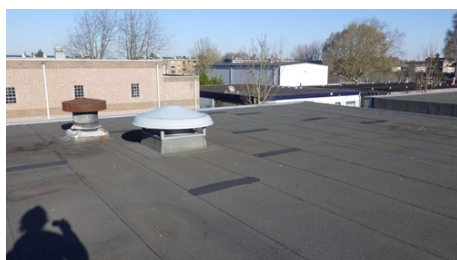
Betreft de dakventilator waarvan de theoretische levensduur van 75% is bereikt. Advies: op termijn vervangen om uitval of storingen te voorkomen.

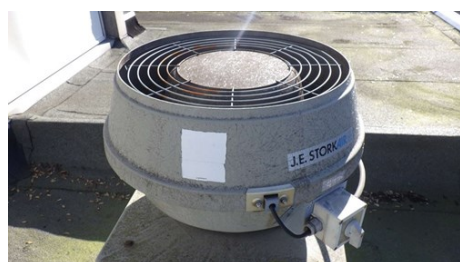
Betreft de dakventilator waarvan de theoretische levensduur van 75% is bereikt. Advies: op termijn vervangen om uitval of storingen te voorkomen.

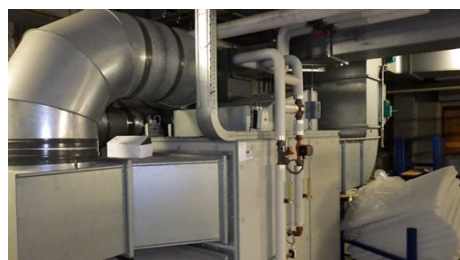
Betreft de luchtbehandelingskast waarvan de theoretische levensduur van 75% is bereikt. Advies: op termijn vervangen om uitval of storingen te voorkomen.

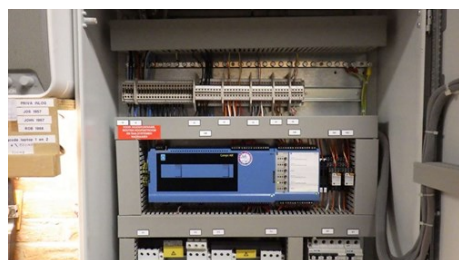
Betreft de regelkast waarvan de Priva Compri HX verouderd is en waarvan onderdelen niet meer verkrijgbaar zijn. Advies: vervangen van de componenten en het Priva regelsysteem om uitval of storingen te voorkomen.

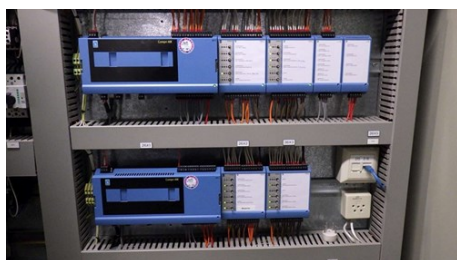
Betreft de regelkast waarvan de Priva Compri HX verouderd is en waarvan onderdelen niet meer verkrijgbaar zijn. Advies: vervangen van de componenten en het Priva regelsysteem om uitval of storingen te voorkomen.

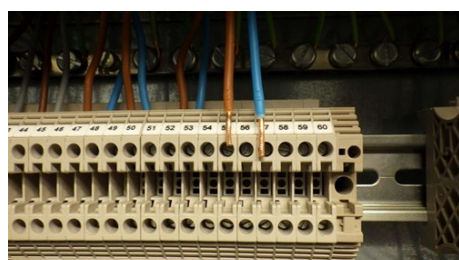
Betreft losse bekabeling die aanwezig is in de regelkast. Advies: bekabeling afdoppen of weg laten halen door een erkend installateur.

Maatregel: 1 st Reparatie lokale defecten, dagelijks onderhoud
Startjaar: 2026
Bedrag: € 250,00

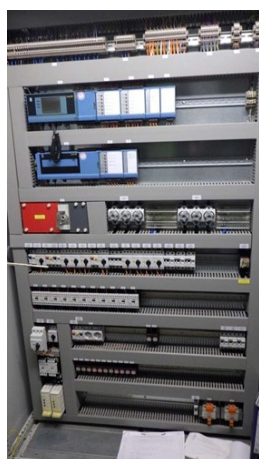
Geen vervangende onderdelen verkrijgbaar

Omvang: Algemeen: > 70%
Intensiteit: Hoog (Eindstadium)

Maatregel: 1 st Vervangen
Startjaar: 2026
Bedrag: € 46.101,65

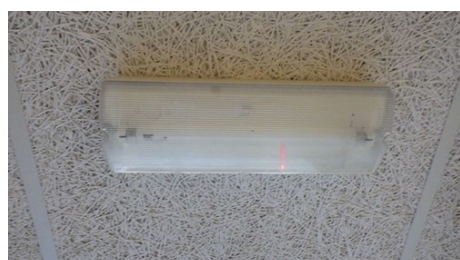
De noodverlichtingen hebben meer dan 87,5% van de levensduur bereikt, ook zijn vervangende onderdelen niet meer verkrijgbaar. De noodverlichtingen zijn deels reeds vervangen. Advies: vervangen van de verouderde noodverlichtingen.

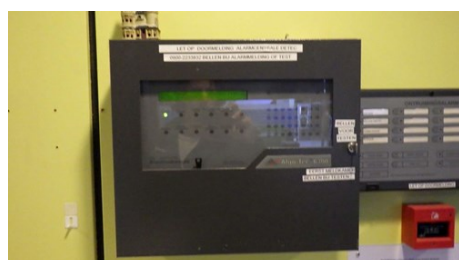
De brandmeldinstallatie heeft meer dan 75% van de levensduur bereikt, daarbij zijn mogelijk vervangende onderdelen niet meer verkrijgbaar volgens het keuringsrapport. Advies: de brandmeldinstallatie vervangen.

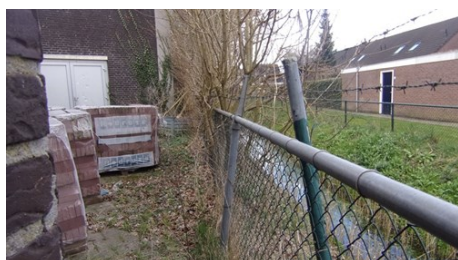
Het hekwerk vertoont scheefstand en plaatselijk beschadigingen. Advies: op termijn het hekwerk vervangen.

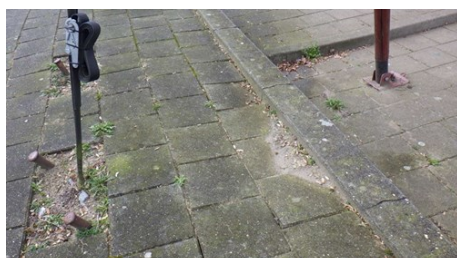
De bestrating vertoont plaatselijk verzakking en beschadigingen. Advies: de verzakte bestrating herstraten en de beschadigde tegels vervangen.

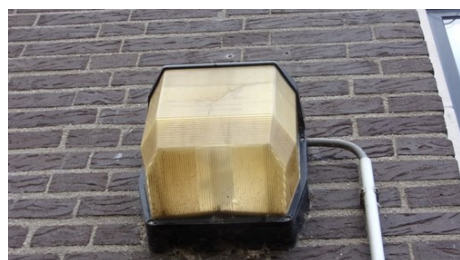
De terreinverlichtingen vertonen veroudering en plaatselijk beschadigingen.
Advies: op termijn de terreinverlichtingen vervangen.

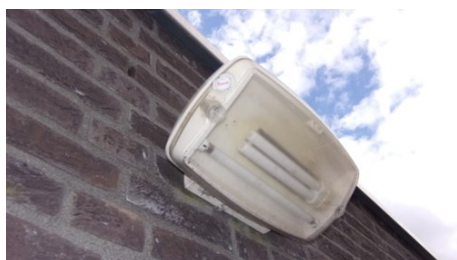
De noodverlichtingen van het terrein vertonen veroudering. Advies: de noodverlichtingen van het terrein vervangen.
