Bijlage 5

Maaischade problematiek LOFAR antennes

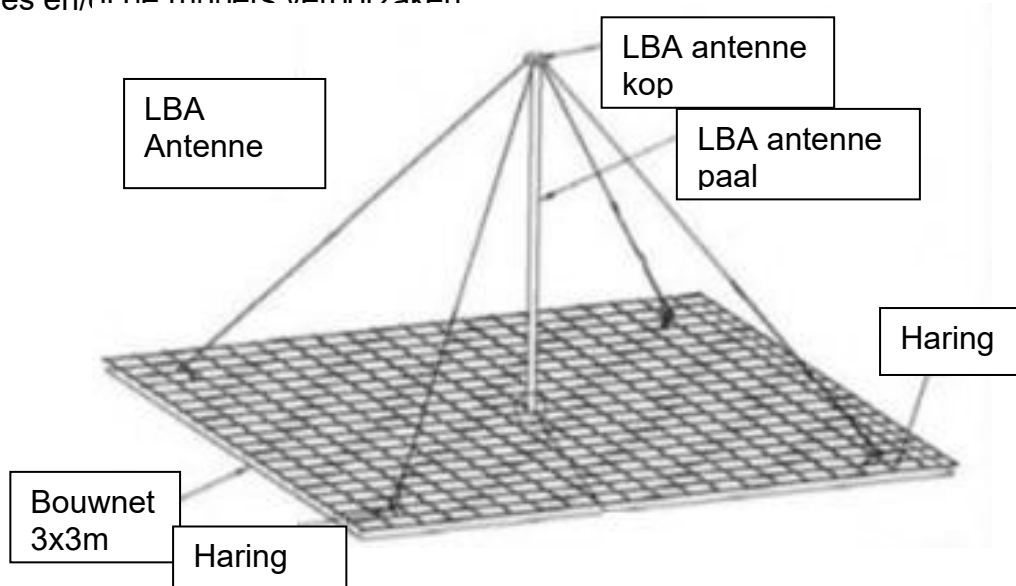
De LBA bouwnetten en antennedraden zitten met grote haringen aan de grond bevestigd. Te dicht bij maaien/strimmen kan schade aan het net, de haringen, de touwtjes en/of de rubbers veroorzaken.

Links Rubber bevestiging aan haring, rechts touwtje bevestiging aan haring. Schade door maaien moet voorkomen worden.
