# Conditiemeting NEN-2767

6861GG4\_TFS-4 • Toren

Generaal Urquhartlaan 4

Oosterbeek

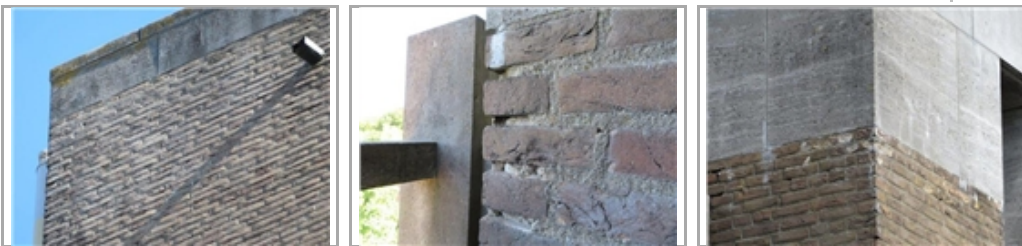
Incidenteel is het voegwerk reeds uitgespoeld - het stadium na verzanding. Herstel van dit gebrek kan worden uitgevoerd i.c.m. de overige werkzaamheden aan het voegwerk.

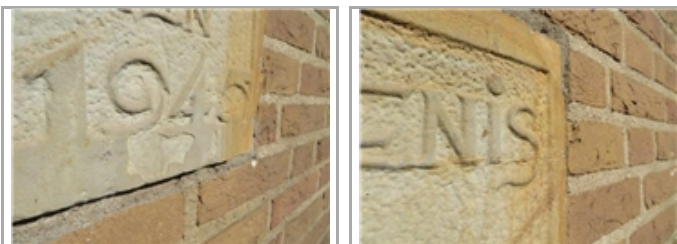
**4112 Gedenksteen monument 2**

De gedenksteen in de gevel met het opschrift "TER NAGEDACHTENIS AAN DE GEVALLENEN 1940X1945" is aan de bovenzijde en de rechter zijde voorzien van lijm-/verfresten, welke oranje uitslaan. Het advies is de gedenksteen te reinigen.

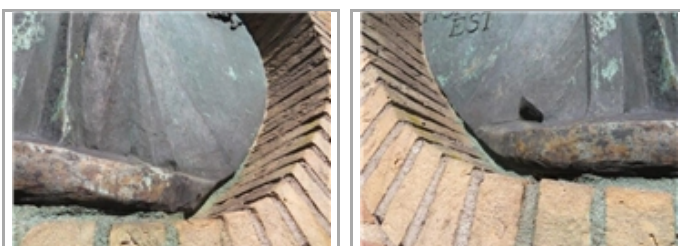
Het bronzen gevelornament, voorzien van het opschrift "HORA EST" - vrij vertaald "Het is Tijd" in het Latijn. Het brons is plaatselijk wat verweerd, hoewel de detaillering van het plaque nog altijd scherp is. Het advies is om het regulier onderhoud aan het ornament voort te zetten.
