**Gemaal Krassekeet**  
Inspectie en onderzoek  
instandhouding incl. kosten  
nieuwbouw

projectnummer 0488407.100  
definitief revisie 2.0  
26 september 2024

Hoogheemraadschap Hollands Noorderkwartier  
Postbus 250  
8446KP HEERHUGOWAARD

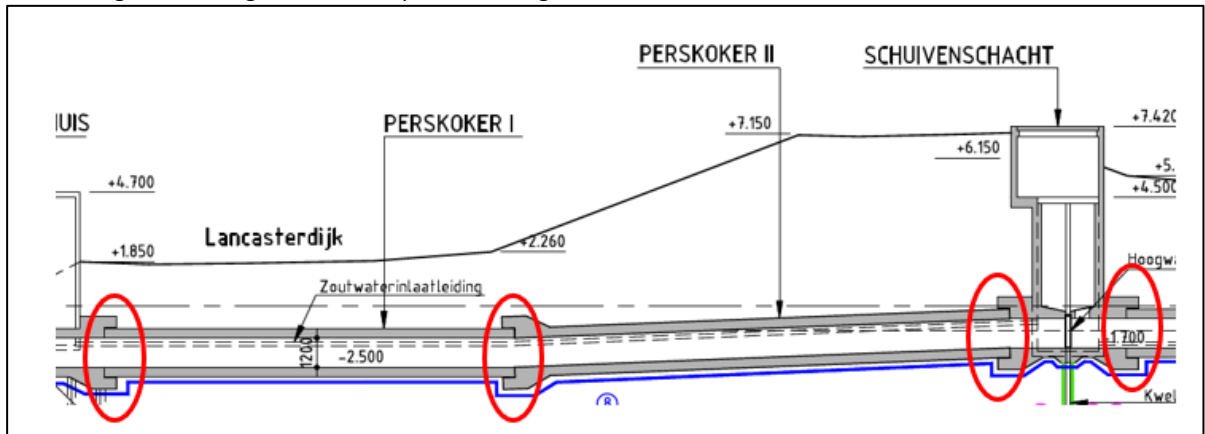
Figuur 12: Locaties voegovergangen perskoker.

Mogelijk zijn de dilatatievoegen in de perskokers lek. Navolgende afbeeldingen geven de locaties en de detaillering weer. Het gaat om mof-spieverbindingen.

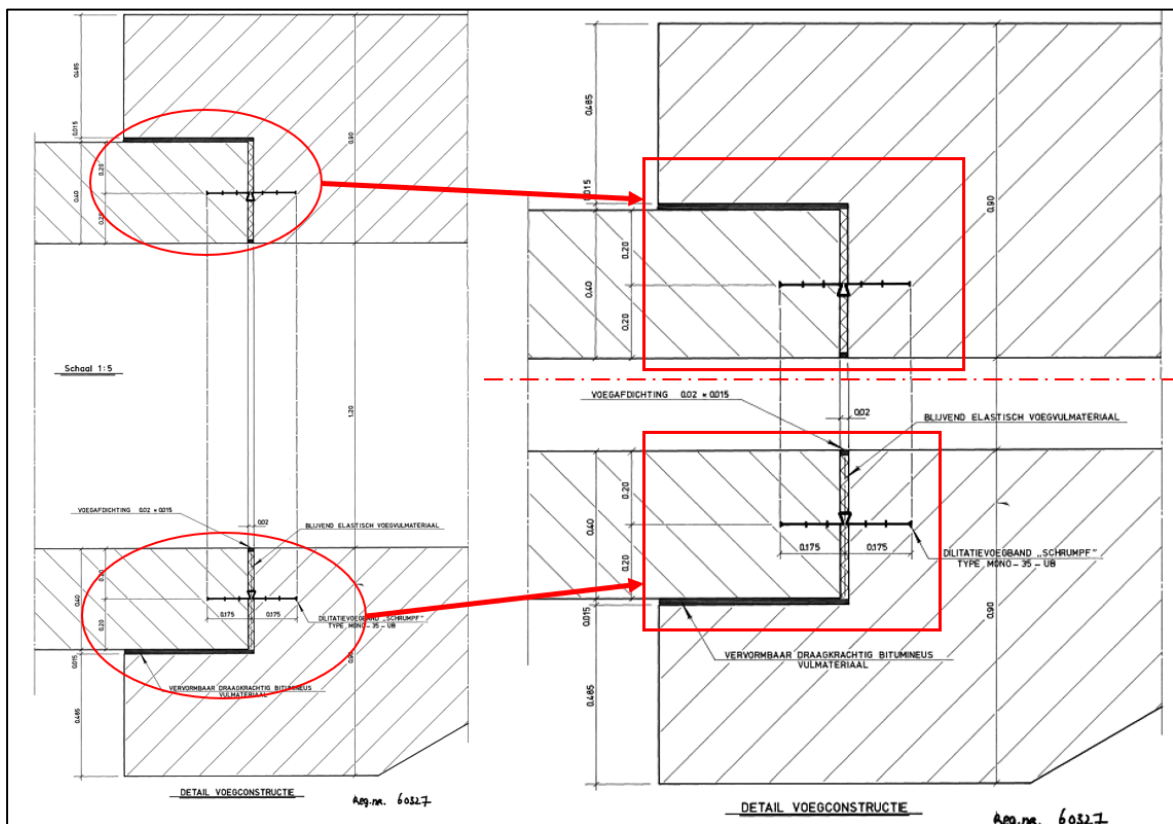
Figuur 13: Detail voegovergangen perskoker.

In figuur 14 is aan de linkerzijde het detail van de voegovergang weergegeven. Aan de rechterzijde zijn twee uitvergrotingen van de boven- en onderzijde te zien. De verticale aansluiting is gevuld met blijvend elastisch voegvulmateriaal waarbij een dilatatievoegband tussen de twee elementen is aangebracht. In horizontale richting is de aansluiting gevuld met vervormbaar draagkrachtig bitumineus vulmateriaal.

Uit de detaillering komt naar voren dat de voegbreedte 20 mm bedraagt. In de voeg is een 'Schrumpf' profiel aanwezig. Dit profiel is van flexibel materiaal en ontworpen om lichte verplaatsingen te ondergaan.

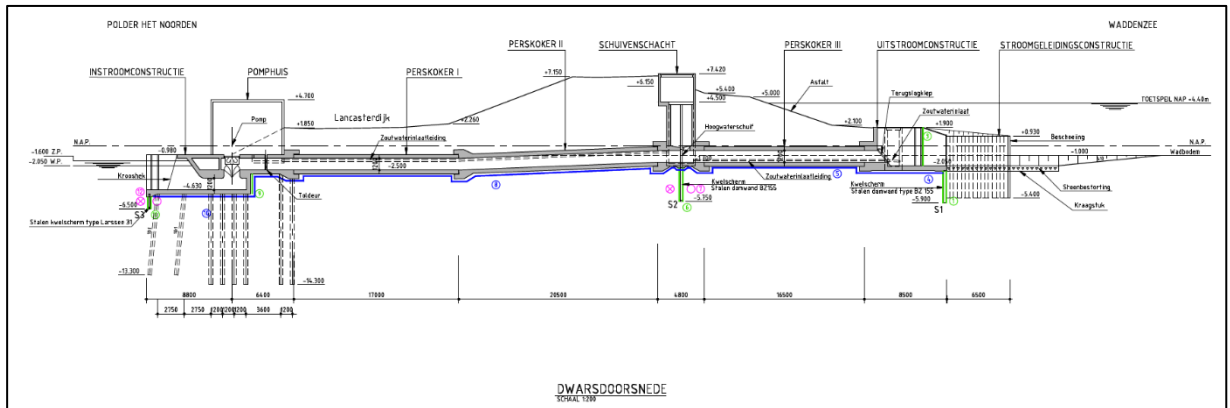
Figuur 17: Lengte doorsnede inclusief fundering.

De fundering van de instroomconstructie en het pomphuis bestaat uit palen. De eerste twee palen zijn circa 6,0 meter lang en staan schoor met een helling van 10:1. De navolgende vier palen zijn circa 9,7 meter lang en de laatste twee palen zijn circa 11,8 meter lang. De acht palen staan verdeeld onder de instroomconstructie en het pomphuis. De perskokers liggen op staal gefundeerd.

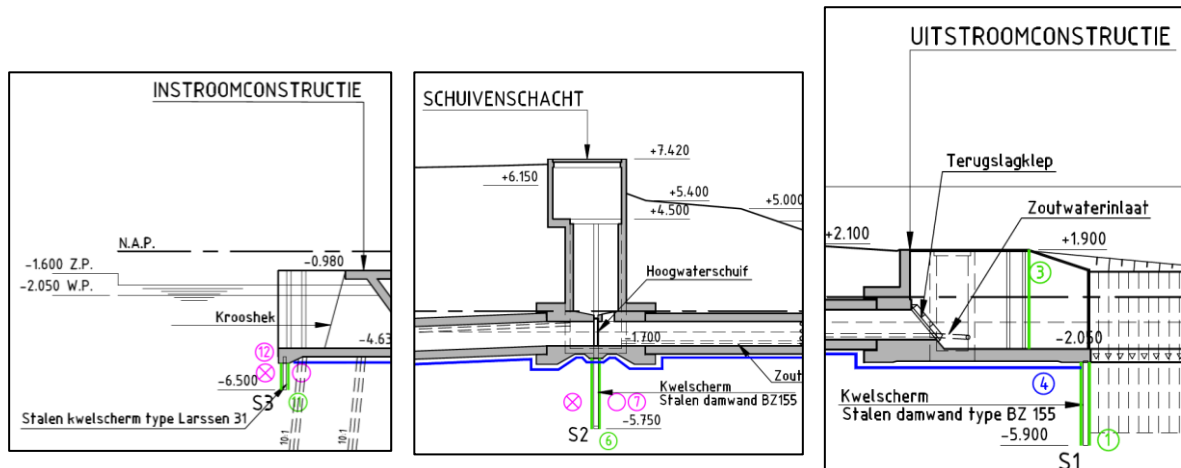
Figuur 18: Kwelschermen.

Er zijn in totaal drie kwelschermen aanwezig. Het eerste kwelscherm bevindt zich onder de instroomconstructie en is circa 1,5 meter lang. Het tweede kwelscherm bevindt zich onder de schuivenschacht en heeft een lengte van circa 4,0 meter. Het derde kwelscherm bevindt zich aan het uiteinde van de uitstroomconstructie en is ook circa 4,0 meter lang.

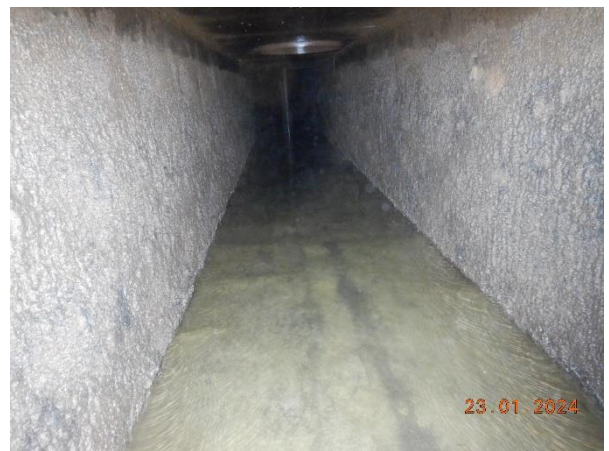
Figuur 30: Maalgang.

In de dilatatievoegen zijn de dieper gelegen Schrumpf-profielen zichtbaar. De breedtes van de dilatatievoegen variëren van 25 tot circa 35 mm. Bij de dilatatievoeg tussen de uitstroomconstructie en de zuidelijke maalgang is een actieve lekkage geconstateerd (figuur 32). De dakvloer van de maalgang loopt niet gelijk met de uitstroom.

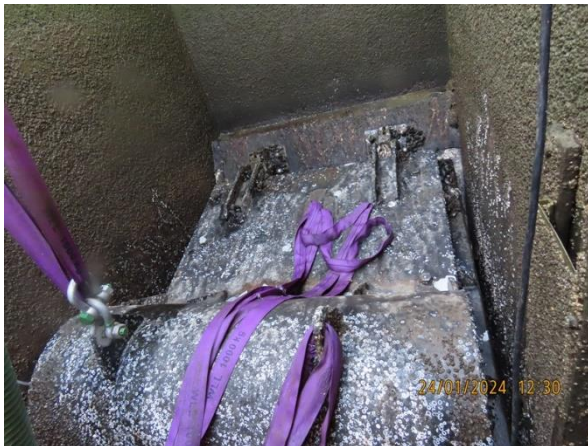
Figuur 33: Overzicht terugslagklep in uitstroomconstructie.

De terugslagkleppen in de uitstroomconstructie vertonen eigenlijk geen bijzonderheden. Er zijn wel (losse)planken in de uitstroomconstructie aanwezig. Als deze verder loskomen kunnen deze tussen de afdichtingen komen.

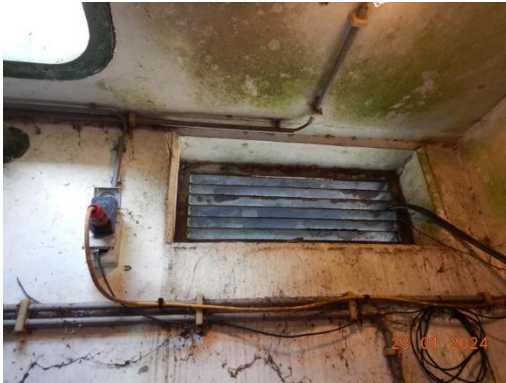
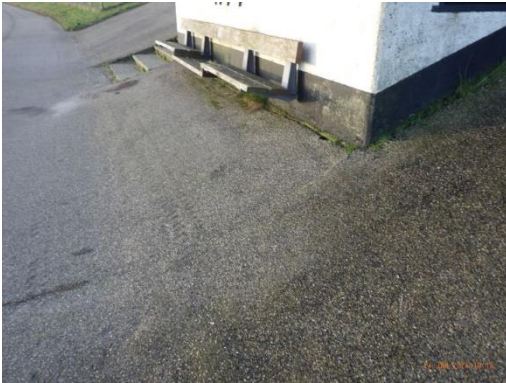
| Element; bouwdeel; materiaal; specificatie; locatie; deelinstallatie | Nr. | Gebrek; waarneming | Oorzaak | Gevolg | Herstelmaatregel/<br>Hoeveelheid (contractopname) | Foto's |
|---|---|---|---|---|---|---|
| Doorvoer gevel<br>Rooster<br>Staal, geconserveerd | 79 | Verwerking, corrosie<br>De conservering van beide roosters is verouderd/verweerd. Aan de binnenzijde is plaatselijk corrosie zichtbaar. | klimatologische / omgevings invloeden | Toename gebrek | Conservering overlagen<br>1 post | 188, 189 |

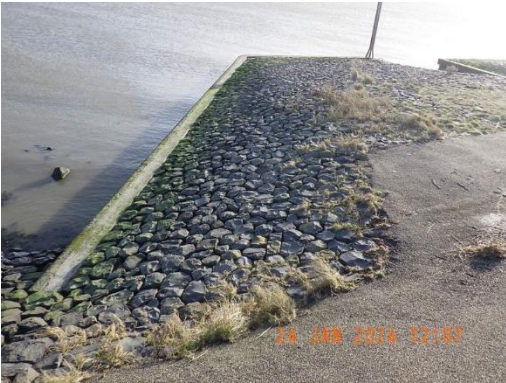
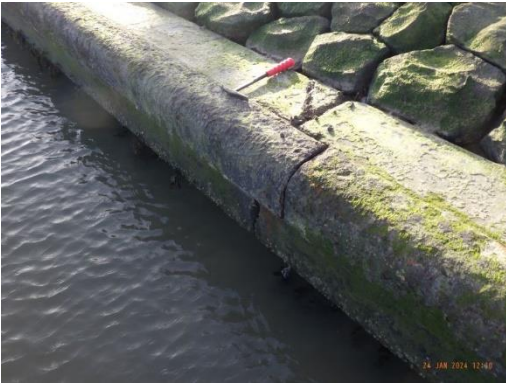
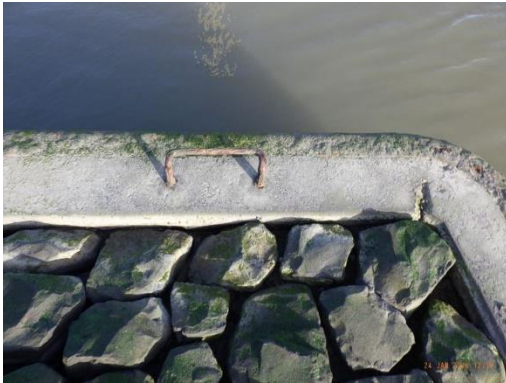
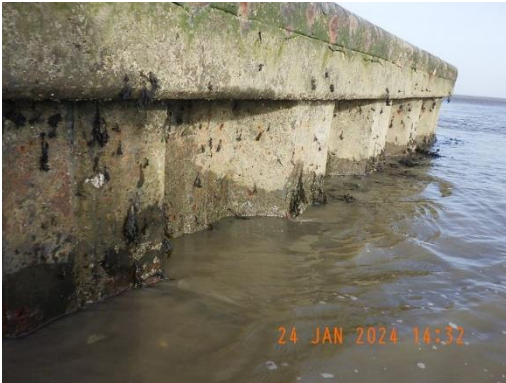
| Element; bouwdeel; materiaal; specificatie; locatie; deelinstallatie | Nr. | Gebrek; waarneming | Oorzaak | Gevolg | Herstelmaatregel/<br>Hoeveelheid (contractopname) | Foto's |
|---|---|---|---|---|---|---|
| Kerende constructie<br>Damwand staal met betonsloof | 82 | Begroeiing ongewenst, corrosie, onthechting<br>De damwand is plaatelijk begroeid met pokken. De damwand is voorzien van een conservering. Deze is plaatselijk onthecht. Het onderliggende staal vertoont corrosie langs de sloten, aanhechting sloof en op de wind/waterlijn. Corrosieproduct van ca. 10mm. Ook de stootrand van de sloof en uitklimbeugels vertonen corrosie. Aan de noordzijde is afboerschade zichtbaar bij de dilatatie, geen wapening zichtbaar. | klimatologische / omgevings invloeden | Toename gebreken | Geen herstel noodzakelijk | 192 t/m<br>195 |

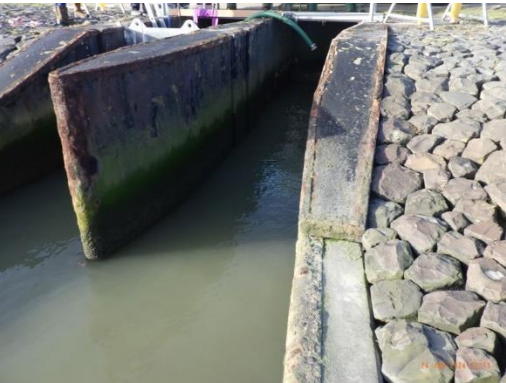
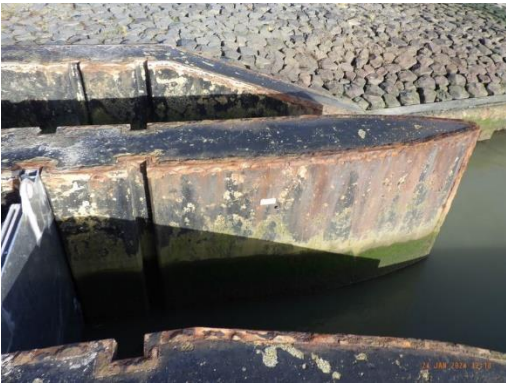
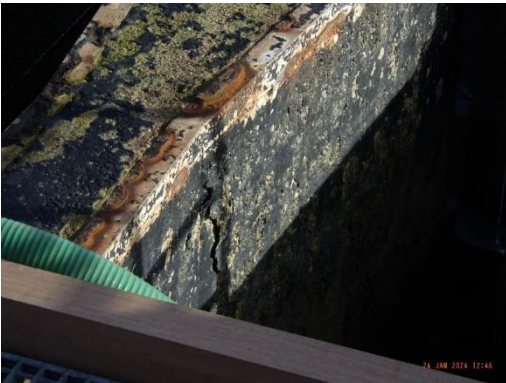
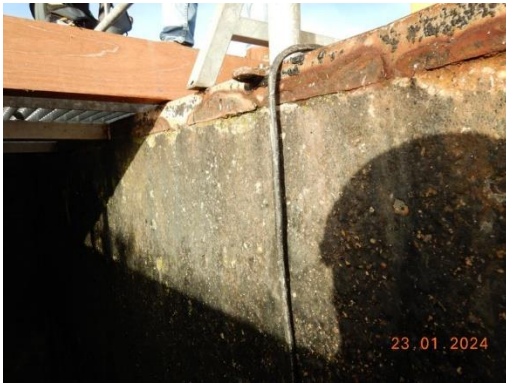
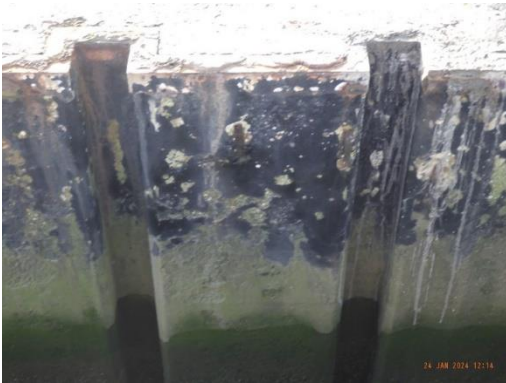
| Element; bouwdeel; materiaal; specificatie; locatie; deelinstallatie | Nr. | Gebrek; waarneming | Oorzaak | Gevolg | Herstelmaatregel/<br>Hoeveelheid (contractopname) | Foto's |
|---|---|---|---|---|---|---|
| Kerende constructie<br>Wanden uitlaat met schotbalkspinningen | 83 | Begroeiing ongewenst, corrosie, onthechting, oppervlakteschade<br>De wanden zijn incidenteel begroeid met pokken. De wanden zijn geconserveerd, deze is grotendeels onthecht. De stalen randen vertonen corrosie. Op de zuidkant van de tussenwand is een schol geconstateerd, 0,3x0,5 m1. | klimatologische / omgevings invloeden | Toename gebreken | Groot onderhoud beton | 196 t/m<br>200 |

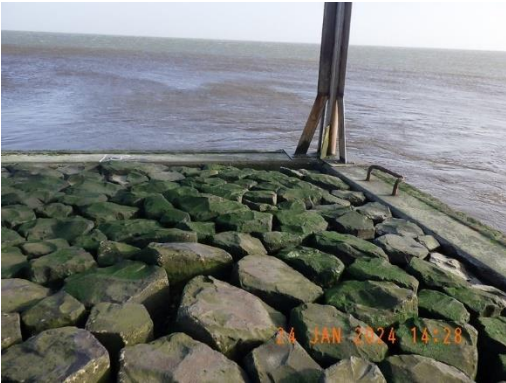
| Element; bouwdeel; materiaal; specificatie; locatie; deelinstallatie | Nr. | Gebrek; waarneming | Oorzaak | Gevolg | Herstelmaatregel/<br>Hoeveelheid (contractopname) | Foto's |
|---|---|---|---|---|---|---|
| Verharding<br>Zetsteen/bassaltblokken | 84 | Begroeiing ongewenst<br>De verharding achter de damwanden bestaat uit zetsteen en is voor ca. 1/3 van het oppervlakte begroeid met grassen/mossen/zeewier wat plaatselijk glad is. | klimateologische / omgevings invloeden | Toename gebrek, valgevaar. | Geen herstel noodzakelijk | 192, 201 |

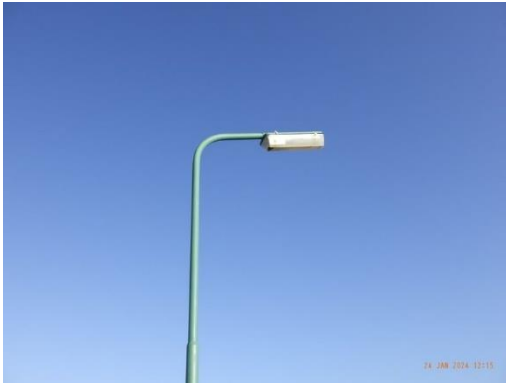
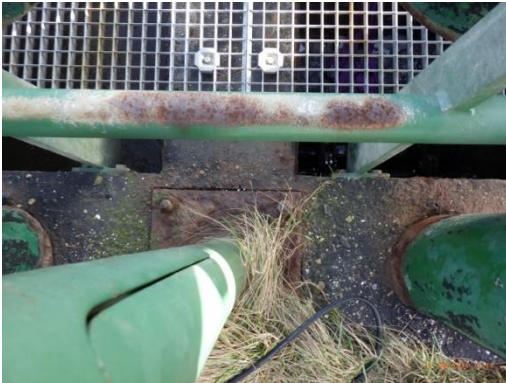
| Element; bouwdeel; materiaal; specificatie; locatie; deelinstallatie | Nr. | Gebrek; waarneming | Oorzaak | Gevolg | Herstelmaatregel/<br>Hoeveelheid (contractopname) | Foto's |
|---|---|---|---|---|---|---|
| Objectverlichting<br>Lichtmast<br>Elektronisch | 86 | Verwering, afsluiting defect, werking verlichting onbekend<br>De conservering van de lichtmast is verouderd/verweerd. De voetplaat vertoont corrosie. | klimateologische / omgevings invloeden | Kans op schade aan bedrading/werking. | Repareren of vervangen<br>1 stuks | 203,<br>204, 205 |

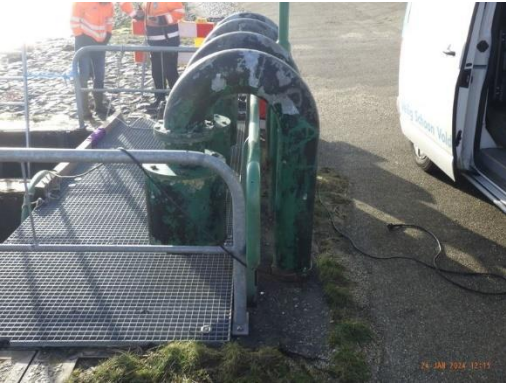
| Element; bouwdeel; materiaal; specificatie; locatie; deelinstallatie | Nr. | Gebrek; waarneming | Oorzaak | Gevolg | Herstelmaatregel/<br>Hoeveelheid (contractopname) | Foto's |
|---|---|---|---|---|---|---|
| Leuningconstructie<br>Leuning<br>Staal, deels geconserveerd | 87 | Verwering, corrosie<br>Van de 3 leuningen is er 1 geconserveerd, de andere 2 zijn verzinkt. De geconserveerde leuning is verouderd/verweerd en heeft corrosie op de onderste regel. De zinklaag van de andere 2 is verouderd en vertoont verkleuring. | klimateologische / omgevings invloeden | Toename gebreken. | Conservering overlagen<br>3,5 m1 | 203,<br>205, 206 |

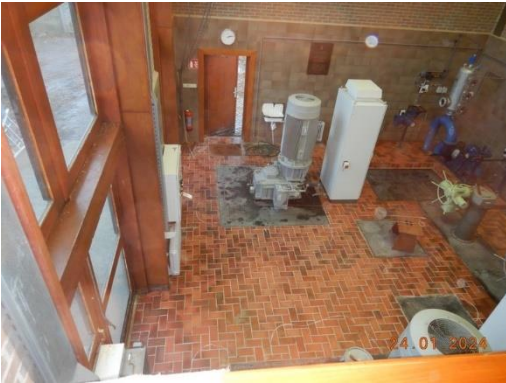
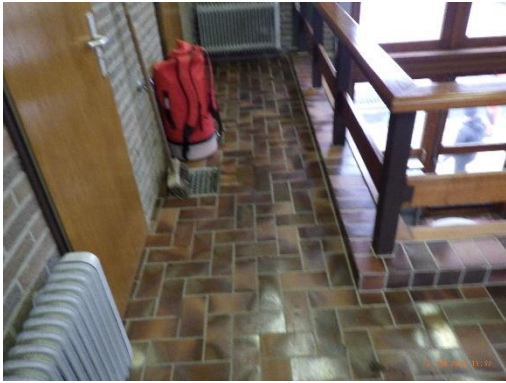
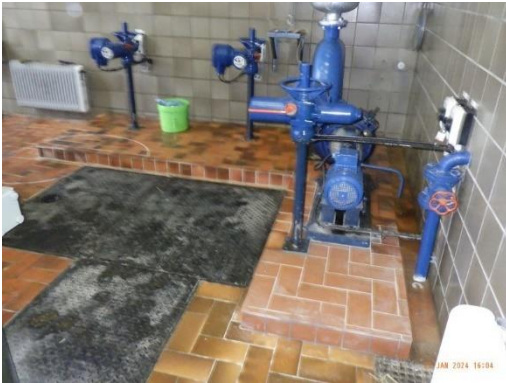
| Element; bouwdeel; materiaal; specificatie; locatie; deelinstallatie | Nr. | Gebrek; waarneming | Oorzaak | Gevolg | Herstelmaatregel/<br>Hoeveelheid (contractopname) | Foto's |
|---|---|---|---|---|---|---|
| Algemeen<br>Vloer<br>Betegeld | 91 | Onthechting, valgevaar, theoretische levensduur 100%<br>De vloer van zowel de begane grond als de 1 <sup>e</sup> verdieping is betegeld. Deze klinkt hol; begane grond 1/3, stormwacht met pantry 2/3, overloop 1/3. Tevens zijn de tegels glad. Enkele machines op de begane grond zijn op een verhoging aangebracht, hoogte verschil 12 cm, niet gemarkeerd. De garage en werkplaats zijn niet betegeld. | Einde levensduur | Kans op toename gebreken, losse tegels, valgevaar. | Vervangen<br>Ca. 110 m2 | 208 t/m<br>210 |
