Bomen Effect Analyse Verplantbaarheidsonderzoek Groeiplaatsonderzoek

Prins Bernhardlaan, Borne

Gemeente
Borne

OPDRACHTNEMER	<i>idverde</i> Bomendienst Postbus 177 7300 AD Apeldoorn T 055 5 999 444 E bomendienst@idverde.nl
OPGESTELD DOOR VRIJGEGEVEN DOOR	Freerk Oldenburger European Tree Technician Marc Lansink European Tree Technician
OPDRACHTGEVER	Gemeente Borne Rheineplein 1 7622 DG Borne
PROJECTNUMMER KENMERK	728250043 BD25026
VERSIE DATUM	1 25 februari 2025

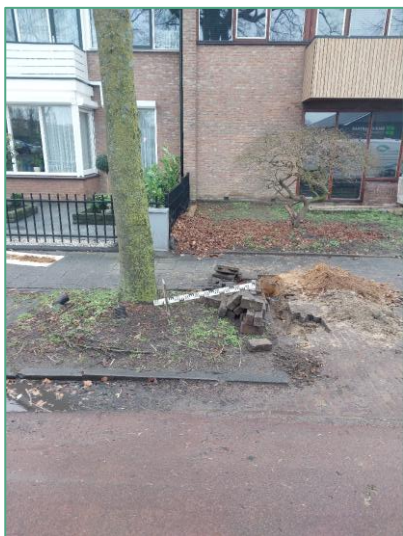
Foto 1 Locatie bodemprofiel 1

Reden	Bodemprofiel & beworteling
Opbouw	5 - 65 centimeter Humusarm matig fijn zand, donkergeel, licht vochtig. Enkele dunne beworteling tot 3 centimeter ø
Opmerkingen	De beworteling is bij het voetpad afgezet. Er zijn diverse kabels gevonden bij het graven van dit bodemprofiel. De boom staat in granulaat omwikkeld met worteldoek.
Grondwater	In deze profielsleuf is geen grondwater aangetroffen

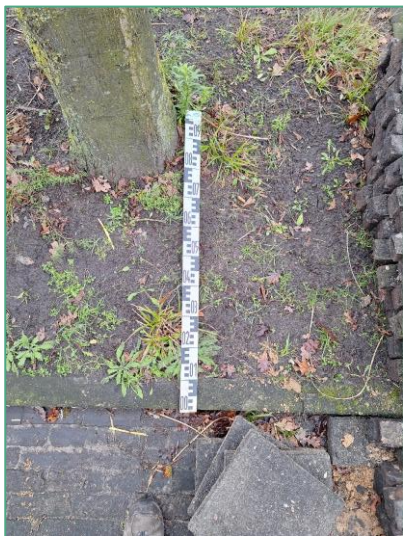
Foto 5 Locatie bodemprofiel 2

Reden	Bodemprofiel & beworteling
Opbouw	5 - 65 centimeter Humusarm matig fijn zand, donkergeel, licht vochtig. Enkele fijne beworteling tot 1 centimeter ø
Opmerkingen	De beworteling bevindt zich alleen onder stoeptegels als wortelmat. Ook is een afgedopte flexibele leiding gevonden.
Grondwater	In deze profielsleuf is geen grondwater aangetroffen

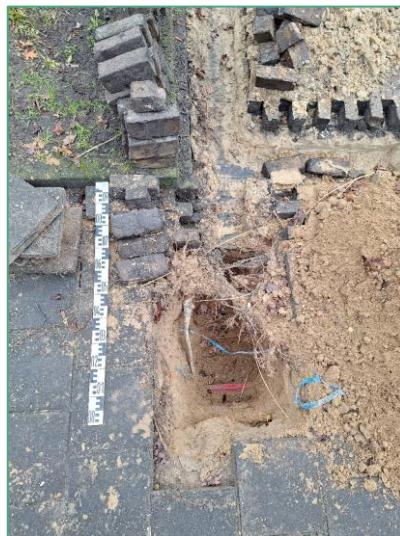
Foto 6 Aangetroffen beworteling

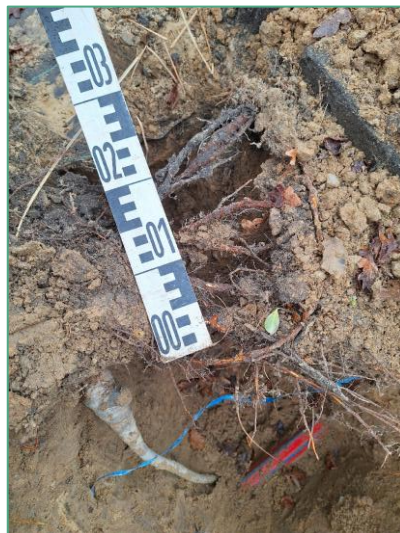
Foto 8 Dikte van de wortelmat

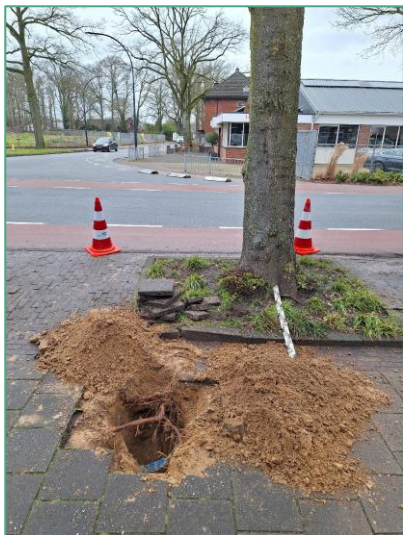
Foto 9 Locatie bodemprofiel 3

Reden	Bodemprofiel & beworteling
Opbouw	5 - 65 centimeter Humusarm matig fijn zand, geel, licht vochtig. Enkele zeer dikke wortels tot 15 centimeter ø
Opmerkingen	Er zijn diverse kabels gevonden bij het graven van dit bodemprofiel.
Grondwater	In deze profielsleuf is geen grondwater aangetroffen

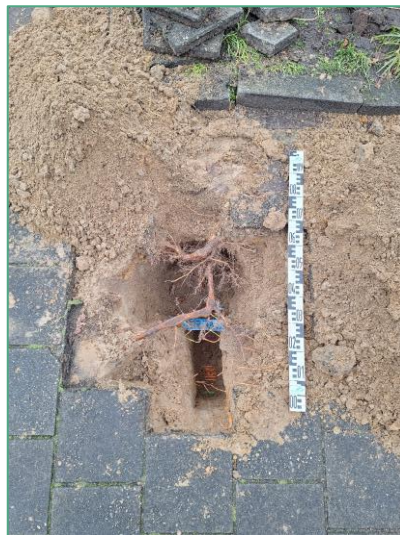
Foto 10 Aangetroffen beworteling

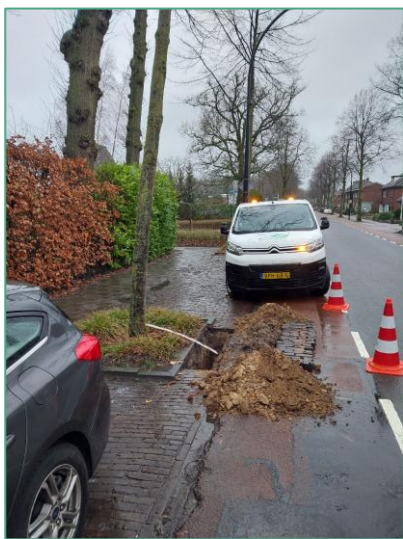
Foto 53 Locatie bodemprofiel 4

Reden	Bodemprofiel & beworteling
Opbouw	5 - 70 centimeter Humusarm matig fijn zand, gelig, licht vochtig. Extensief fijne beworteling tot 1 centimeter ø 70 - 80 centimeter Humusarm zeer fijn zand, wit, vochtig. Geen beworteling aangetroffen
Opmerkingen	
Grondwater	In deze profielsleuf is geen grondwater aangetroffen

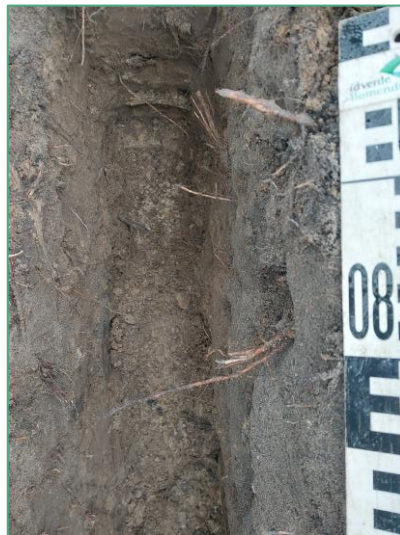
Foto 16 Aangetroffen beworteling

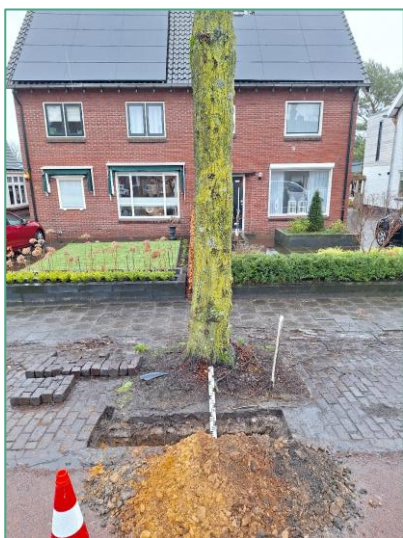
Foto 77 Locatie bodemprofiel 6

Reden	Bodemprofiel & beworteling
Opbouw	5 - 15 centimeter Humusarm matig fijn zand, grijs, licht vochtig. Enkele fijne beworteling tot 5 centimeter ø 15 - 30 centimeter Humusarm matig fijn zand, gelig, licht vochtig. Geen beworteling aangetroffen 30 - 70 centimeter Humusarm matig fijn zand, geel, licht vochtig. Geen beworteling aangetroffen
Opmerkingen	Tussen 30 en 35 cm diepte is een verdichte puinlaag aangetroffen. Vermoedelijk gebroken restanten asfalt.
Grondwater	In deze profielsleuf is geen grondwater aangetroffen

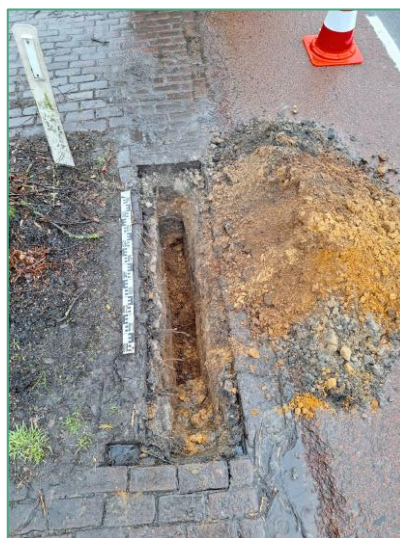
Foto 18 Aangetroffen beworteling

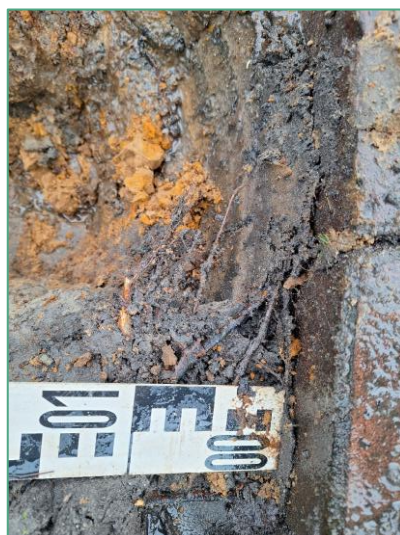
Foto 90 Detail beworteling

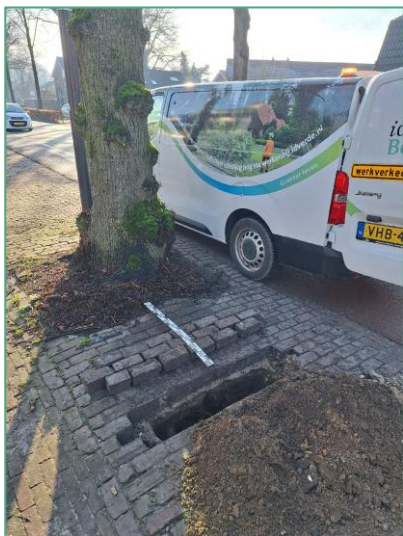
Foto 210 Locatie bodemprofiel 6

Reden	Bodemprofiel & beworteling
Opbouw	5 - 10 centimeter Humusarm zeer fijn zand, wit, licht vochtig. Geen beworteling aangetroffen. 10 - 15 centimeter Humusarm matig fijn zand, geel, licht vochtig. Enkele dunne beworteling tot 5 centimeter ø 15 - 50 centimeter Licht humeus matig fijn zand, donkerbruin, licht vochtig. Matig intensief zware beworteling tot 6 centimeter ø
Opmerkingen	
Grondwater	In deze profielsleuf is geen grondwater aangetroffen

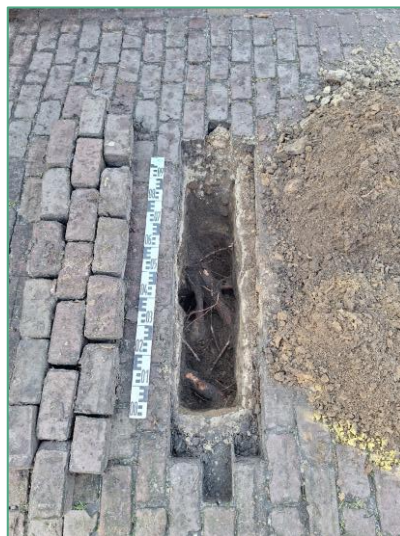
Foto 112 Aangetroffen beworteling

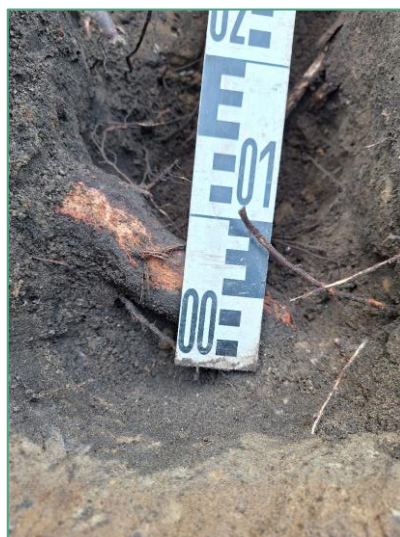
Foto 124 Detail beworteling

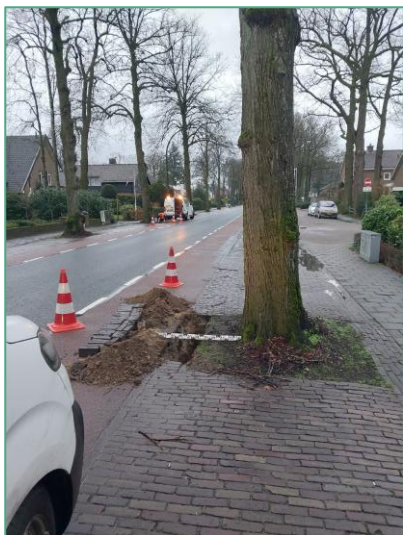
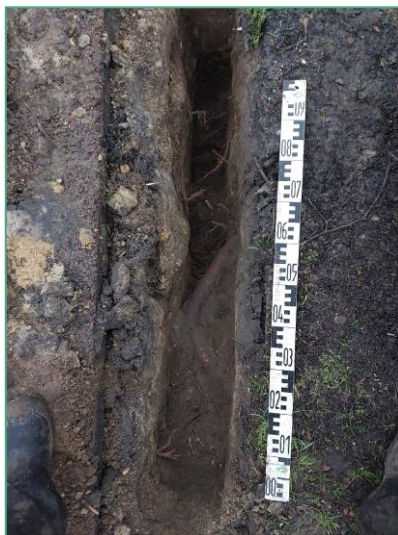
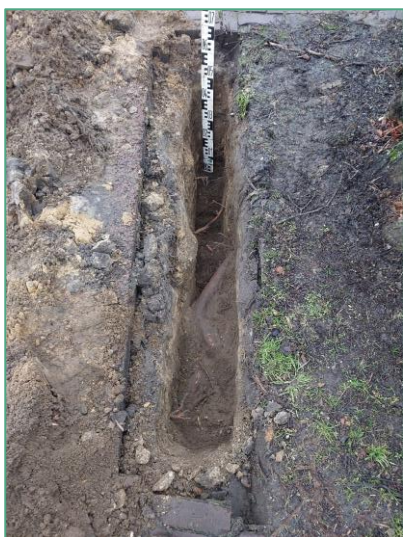
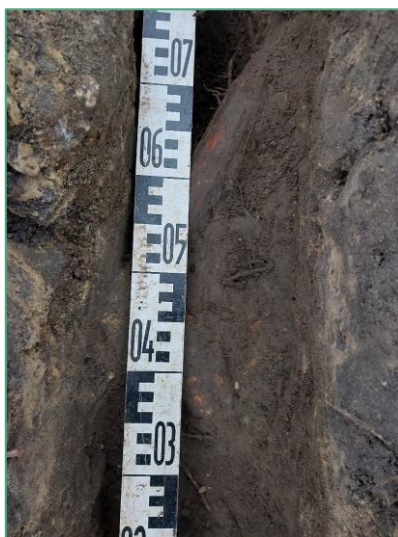
Bodemprofiel 7

Reden	Bodemprofiel & beworteling
Opbouw	5 - 70 centimeter Humusarm matig fijn zand, donkergeel, vochtig. Matig intensief zware beworteling tot 7 centimeter ø
Opmerkingen	
Grondwater	In deze profielsleuf is geen grondwater aangetroffen

Foto 136 Aangetroffen beworteling

Foto 148 Detail beworteling

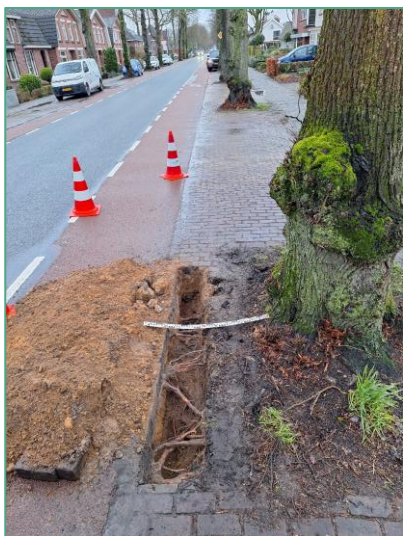
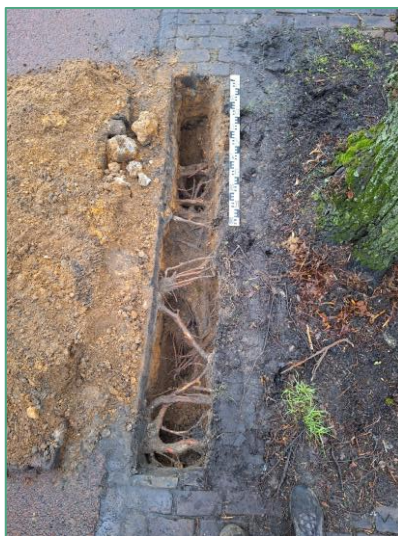
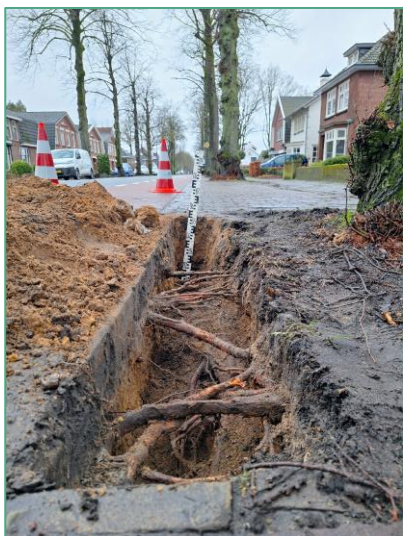
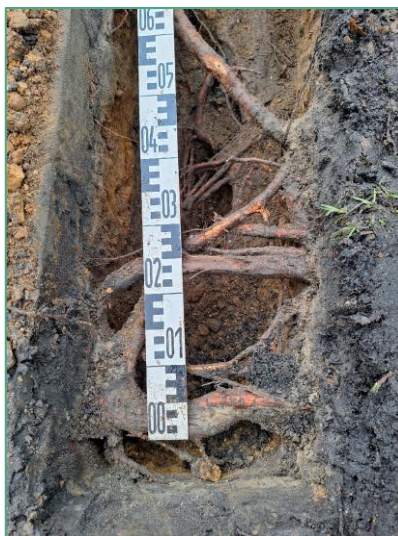
Bodemprofiel 8

Reden	Bodemprofiel & beworteling
Opbouw	5 - 15 centimeter Humusarm matig fijn zand, grijs, licht vochtig. Matig intensief dunne beworteling tot 3 centimeter ø 30 - 60 centimeter Humusarm matig fijn zand, geel, licht vochtig. Intensief zware beworteling tot 8 centimeter ø
Opmerkingen	Tussen 15 en 30 cm diepte is een verdichte puinlaag aangetroffen. Vermoedelijk gebroken restanten asfalt. Uitermate veel brokken beton aanwezig.
Grondwater	In deze profielsleuf is geen grondwater aangetroffen

Foto 30 Aangetroffen beworteling

Foto 315 Diepte profielsleuf en aangetroffen beworteling

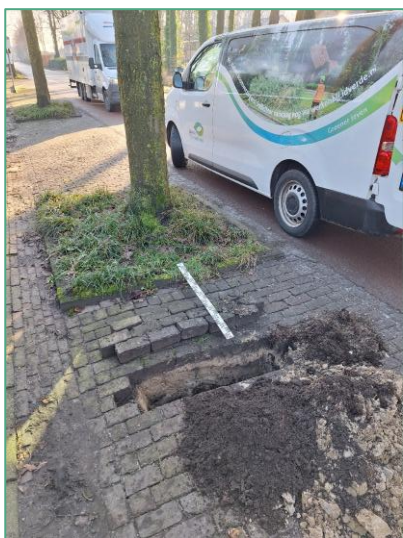
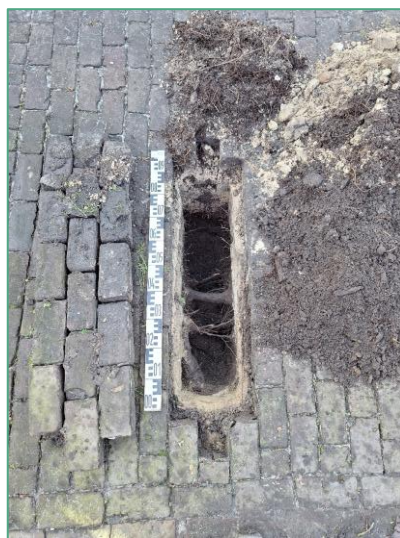
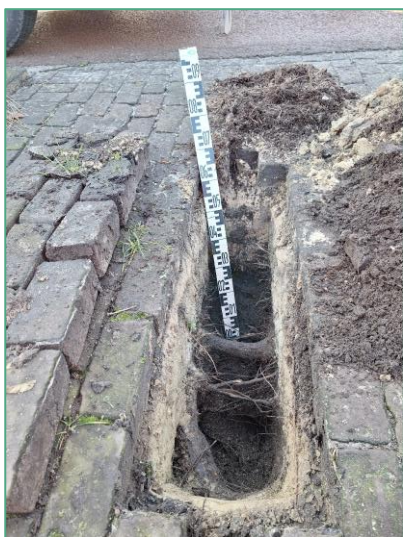
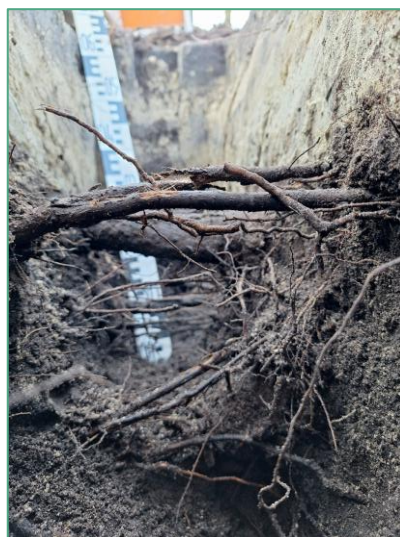
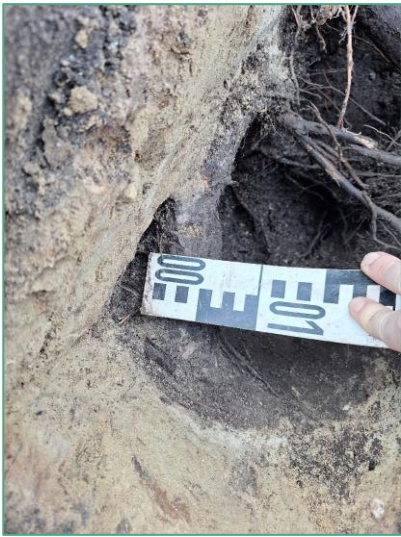
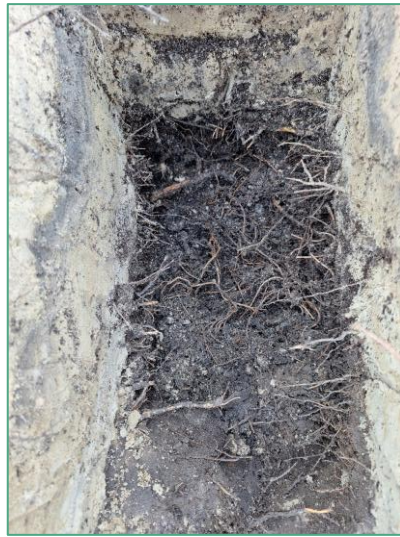
Bodemprofiel 9

Reden	Bodemprofiel & beworteling
Opbouw	5 - 25 centimeter Humusarm zeer fijn zand, gelig, licht vochtig. Geen beworteling aangetroffen 15 - 60 centimeter Zeer humeus matig fijn zand, donkerbruin, licht vochtig. Intensief zware beworteling tot 6 centimeter \varnothing
Opmerkingen	uitermate losse, zeer fijn doorwortelde grond aangetroffen onder een verdicht laagje puin met daarop straatzand. De straatstenen zijn ingezakt op deze locatie.
Grondwater	In deze profielsleuf is geen grondwater aangetroffen

Foto 34 Aangetroffen beworteling

Foto 37 Detail dikke beworteling

Foto 38 Detail fijne beworteling

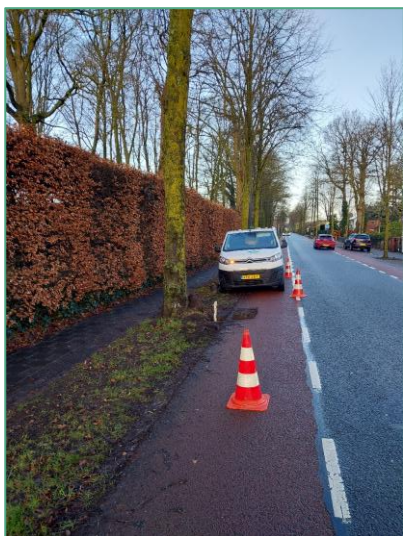
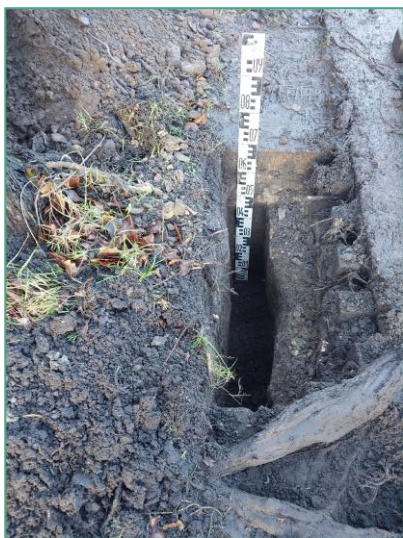
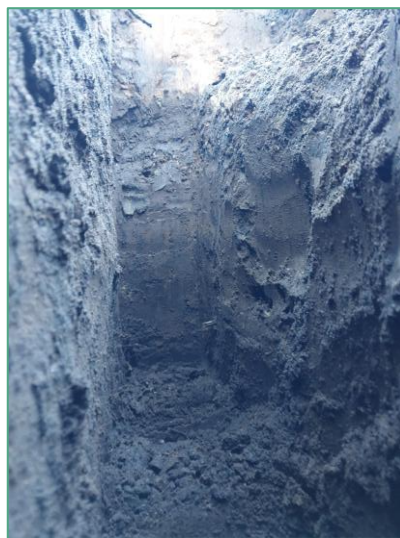
Bodemprofiel 10

Reden	Bodemprofiel & beworteling
Opbouw	5 - 25 centimeter Humusarm matig fijn zand, geel, vochtig. Enkele fijne beworteling tot 1 centimeter ø 25 - 70 centimeter Matig humeus matig fijn zand, lichtbruin, vochtig. Geen beworteling aangetroffen
Opmerkingen	Aan de oppervlakte, vlak boven de bestrating zijn twee wortels van 7 cm aangetroffen, deze wortels zijn van slechte kwaliteit.
Grondwater	In deze profielsleuf is geen grondwater aangetroffen

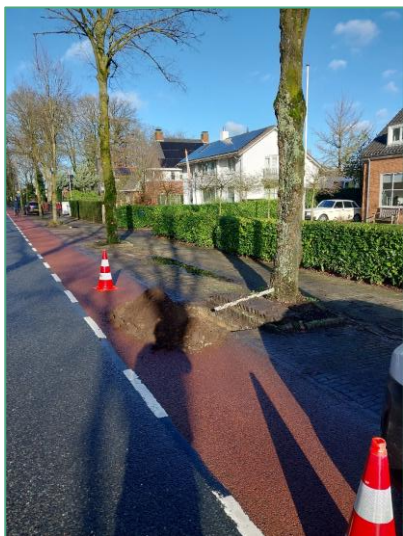
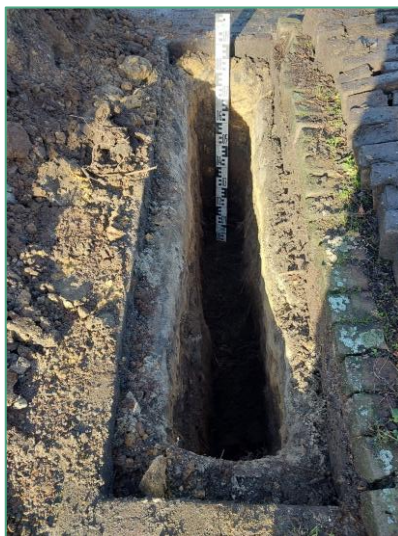
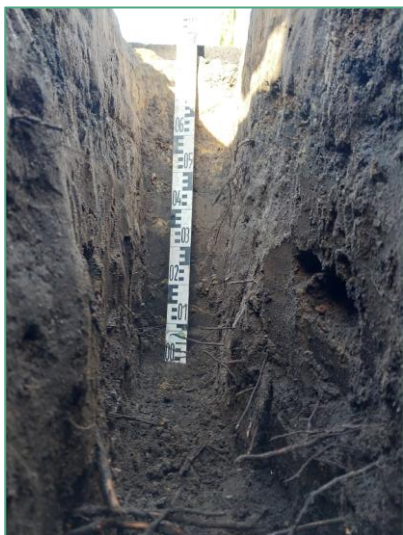
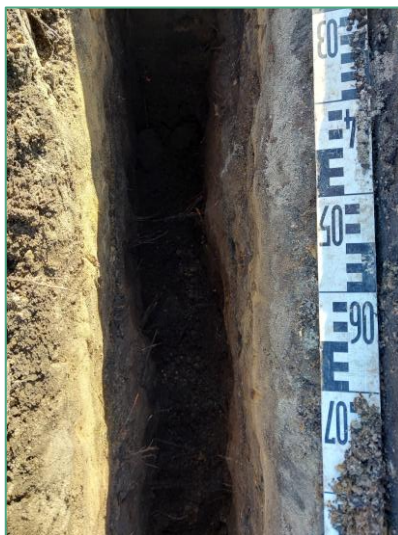
Bodemprofiel 11

Reden	Bodemprofiel & beworteling
Opbouw	5 - 25 centimeter Humusarm matig fijn zand, geel, vochtig. Geen beworteling aangetroffen 25 - 80 centimeter Matig humeus matig fijn zand, donkerbruin, vochtig. Enkele fijne beworteling tot 1 centimeter ø 80 - 95 centimeter Matig humeus matig fijn zand, donkerbruin, nat. Geen beworteling aangetroffen.
Opmerkingen	
Grondwater	Op 1,10 meter diepte is grondwater aangetroffen

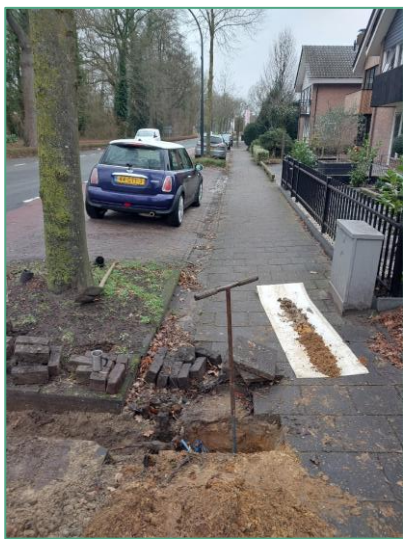
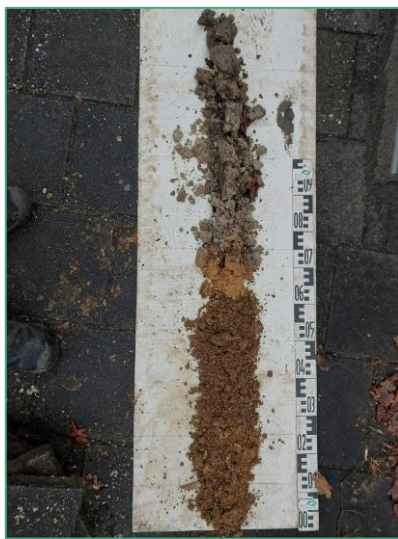
Foto 47 Locatie profielboring 1

Reden	Bodemprofiel & beworteling
Opbouw	5 - 70 centimeter Humusarm matig fijn zand, donkergeel, licht vochtig. Geen beworteling aangetroffen 70 - 135 centimeter Humusarm zeer fijn zand, wit, nat. Geen beworteling aangetroffen.
Opmerkingen	
Grondwater	Op 1,05 meter diepte is grondwater aangetroffen in deze profielboring

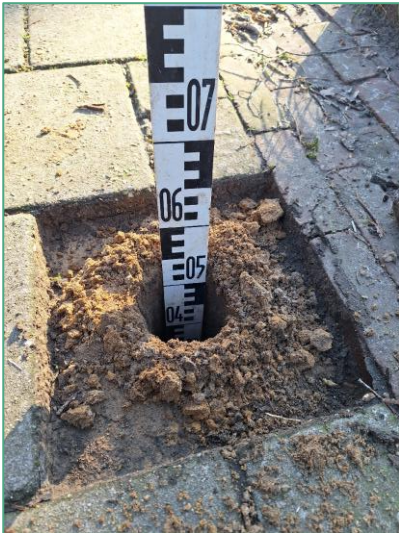
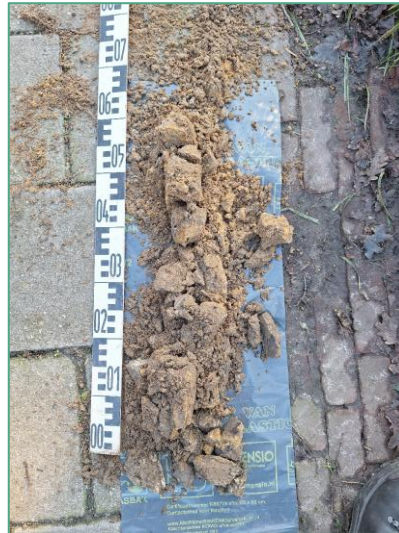
Profielboring 2

Locatie	In verharding - 1,0 meter vanuit de stamvoet van boom 83
Reden	Bodemprofiel & beworteling
Opbouw	5 - 60 centimeter Humusarm zeer fijn zand, gelig, licht vochtig. Geen beworteling aangetroffen.
Opmerkingen	Op 60 cm diepte zit een obstakel in de bodem, mogelijk puin, een boomwortel of leidingen/kabels.
Grondwater	In deze profielboring is geen grondwater aangetroffen

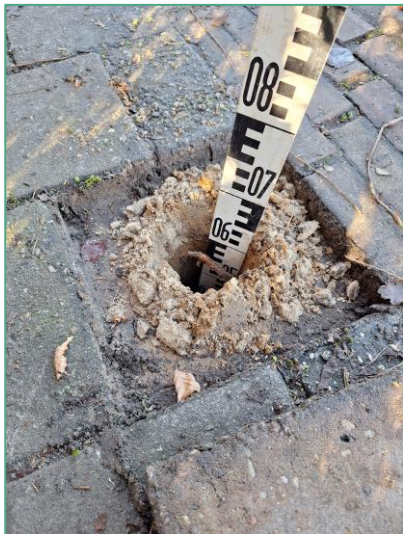
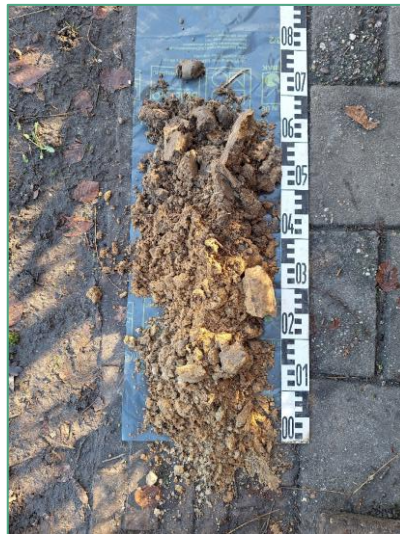
Profielboring 3

Reden	Bodemprofiel & beworteling
Opbouw	5 - 40 centimeter Humusarm zeer fijn zand, gelig, licht vochtig. Enkele dunne beworteling tot 1 centimeter ø 40 - 60 centimeter Licht humeus matig grof zand, grijs, nat. Geen beworteling aangetroffen.
Opmerkingen	Op 60 cm diepte zit een obstakel in de bodem, mogelijk puin, een boomwortel of leidingen/kabels.
Grondwater	In deze profielboring is geen grondwater aangetroffen
