V&G Dossier

Gebouwnummer/objectcode **100023G05 (Quintax Oost)**
Adres **Laan van Westenenk 494, 7334DS, Apeldoorn**

2 Locatie en omschrijving 100023G05 (Quintax Oost)

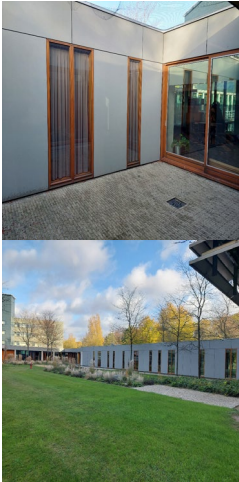
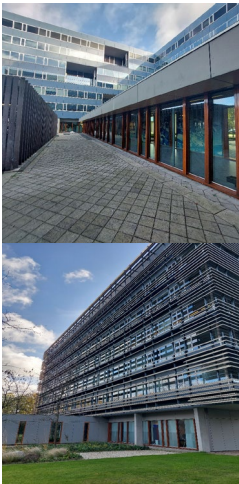
2.2	Is er bij gevelwerkzaamheden sprake van verhoogd risico op blootstelling aan gevaarlijke stoffen?	Ja	3	De gevels zijn bekleed met trespabeplating en isolatie. Bij stofvormende werkzaamheden dient met rekening te houden met de aanwezige isolatie.			
2.3	Is er asbest aanwezig?	Nee		Het object is in 2002 gerealiseerd, derhalve is geen asbest aanwezig.			
2.4	Bestaat het risico op blootstelling aan asbest?	NVT					
2.5	Is er een asbestbeheersplan?	NVT

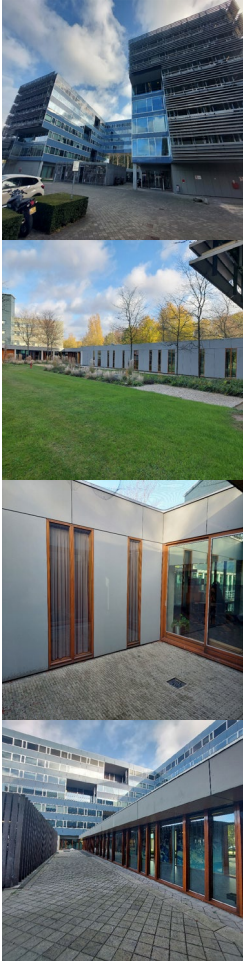
2.7	Zijn ramen onder 10 meter veilig bereikbaar en begaanbaar (met inzet van een goedgekeurde voorziening) voor reiniging?	Ja		De ramen op de begane grond zijn veilig te bewassen vanaf het maaiveld.

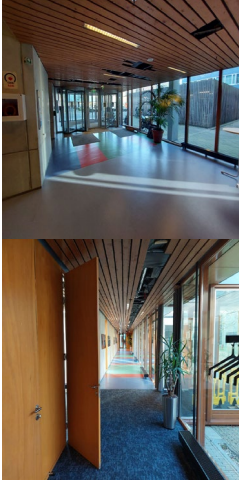
middels de aanwezigheid van een goedgekeurde glazenwasinstallaties op de daken of met een speciale goedkeurde voorziening?						
2.9	Kunnen de ramen (buitenkant) vanuit de binnenzijde veilig gereinigd worden, daar waar aan de buitenzijde geen veilige mogelijkheid is?	NVT		De ramen kunnen niet of minimaal open en kunnen vanaf de buitenzijde veilig worden bewassen.			
2.10	Kunnen de ramen aan de binnenzijde, bijvoorbeeld van een atrium of glazen liftschacht, veilig gereinigd worden?	Ja		De ramen aan de binnenzijde zijn veilig te bewassen.

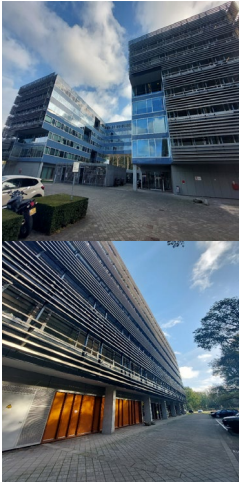
#	Vraag	Antw.	Risico-score	Bevinding	Maatregel	€	Bijlage
3.1	Vormt de ondergrond bij het gebouw een verhoogd risico bij het werken aan de gevel en aan/op het dak?	Nee		De ondergrond rond de gevel is op de locaties voor het opstellen van (zwaar) materieel verhard met tegels. De beheerder geeft aan dat alleen de verharde locaties worden gebruikt voor het opstellen van materieel.

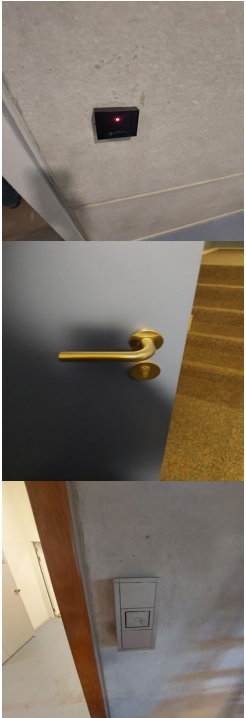
4.1	Is er alleen toegang tot de ruimten of installatie in deze ruimten met uitsluitend een veiligheidsvoorziening zoals een speciale sleutel, code, paslezer etc.?	Ja		Het object is te betreden met behulp van een paslezer of de centrale meldkamer. De technische ruimten zijn te openen met behulp van een sleutel. De sleutels zijn in beheer van de technische dienst.

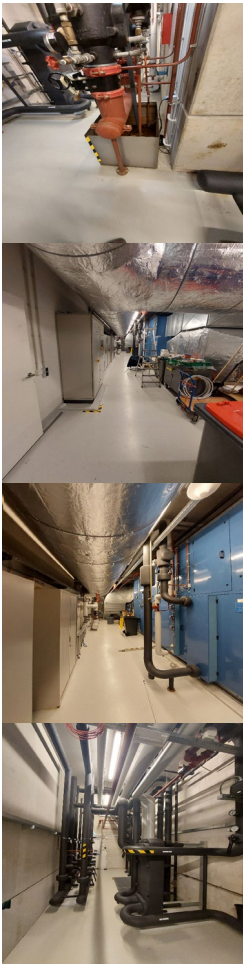
4.2	Kunnen zich bij het werken in ruimten arbeidsrisico's voordoen zoals valgevaar, beknellen, elektrocutie, gevaarlijke stoffen, explosiegevaar, lawaai of brandgevaar?	Nee		De technische ruimte is ruim opgezet, er zijn geen arbeidsrisico's aanwezig. De leidingen op de grond en op ooghoogte zijn goed zichtbaar gemaakt met tape.

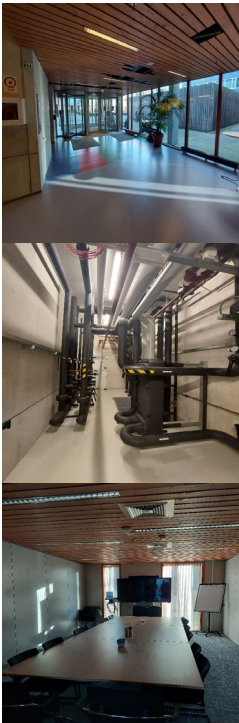
4.5	Kunnen zich bij het werken aan verlichtingsarmaturen, luchtbehandelingsinstallaties en aan stralingsbronnen arbeidsrisico's voordoen zoals valgevaar, beknellen, elektrocutie, gevaarlijke stoffen, explosiegevaar, lawaai of brandgevaar?	Ja	3	<p>De verlichtingsarmaturen in de technische ruimten zijn door de aanwezige leidingen niet goed te bereiken.</p> <p>De verlichtingsarmaturen in de centrale hal aan het plafond zijn door de hoogte (circa 5 meter) lastig te bereiken. Derhalve is tijdens het vervangen van deze verlichtingsarmaturen een risico op beknellen en valgevaar. De beheerder geeft aan dat de verlichtingsarmaturen in de centrale hal met behulp van een hoogwerker worden onderhouden / vervangen. De overige verlichtingsarmaturen zijn veilig te onderhouden / vervangen.</p>

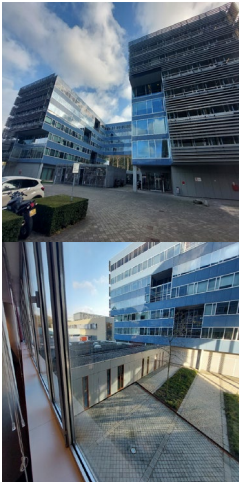
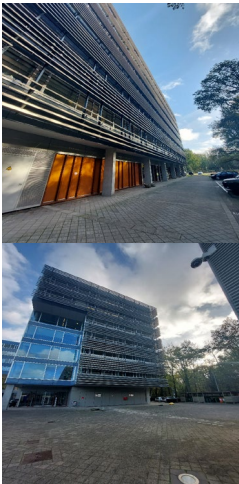
#	Vraag	Antw.	Risico-score	Bevinding	Maatregel	€	Bijlage
2.1	Is er bij gevelwerkzaamheden verhoogd risico op valgevaar?	Nee		Rond de gevels zijn gras, tegels en grind (puin) aanwezig. De ondergrond is vlak en de gevel is goed bereikbaar voor werkzaamheden.

2.2	Is er bij gevelwerkzaamheden sprake van verhoogd risico op blootstelling aan gevaarlijke stoffen?	Ja	3	De gevels zijn bekleed met trespa beplating en isolatie. Bij stofvormende werkzaamheden dient met rekening te houden met de aanwezige isolatie.

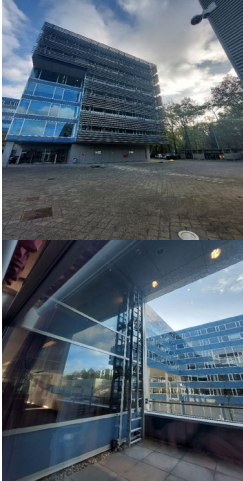
2.9	Kunnen de ramen (buitenkant) vanuit de binnenzijde veilig gereinigd worden, daar waar aan de buitenzijde geen veilige mogelijkheid is?	NVT		De ramen kunnen niet of minimaal open en kunnen vanaf de buitenzijde veilig worden bewassen.

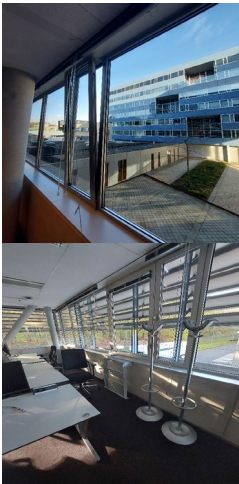
2.10	Kunnen de ramen aan de binnenzijde, bijvoorbeeld van een atrium of glazen liftschacht, veilig gereinigd worden?	Ja		De ramen aan de binnenzijde zijn veilig te bewassen.

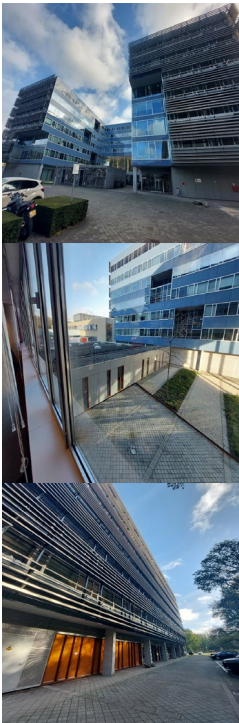
3.1	Vormt de ondergrond bij het gebouw een verhoogd risico bij het werken aan de gevel en aan/op het dak?	Nee		De ondergrond rond de gevel is op de locaties voor het opstellen van zwaar materieel verhard met tegels. De beheerder geeft aan dat alleen deze locaties worden gebruikt voor het opstellen van materieel.

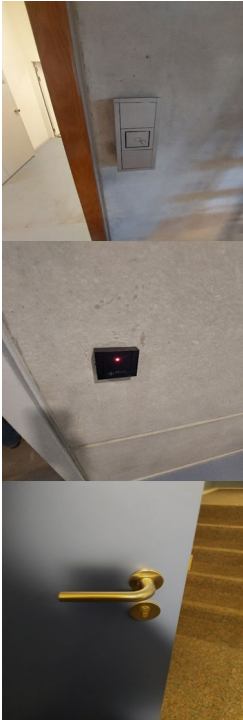
4.1	Is er alleen toegang tot de ruimten of installatie in deze ruimten met uitsluitend een veiligheidsvoorziening zoals een speciale sleutel, code, paslezer etc.?	Ja		Het object is te betreden met behulp van een paslezer of de centrale meldkamer. De technische ruimten zijn te openen met behulp van een sleutel. De sleutels zijn in beheer van de technische dienst.

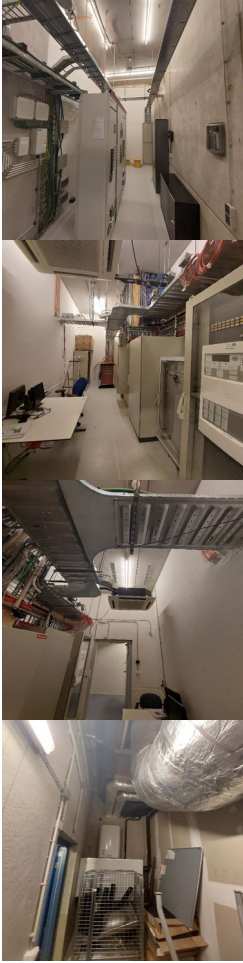
4.2	Kunnen zich bij het werken in ruimten arbeidsrisico's voordoen zoals valgevaar, beknellen, elektrocutie, gevaarlijke stoffen, explosiegevaar, lawaai of brandgevaar?	Nee		De technische ruimten zijn ruim opgezet, er zijn geen arbeidsrisico's aanwezig.

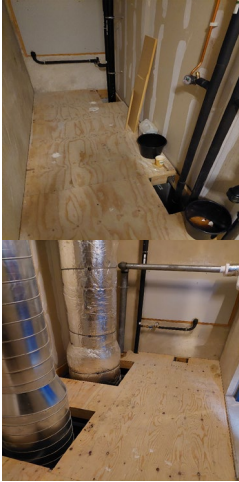
zoals verstikkingsgevaar, valgevaar, beknellen, elektrocutie, gevaarlijke stoffen, explosiegevaar, lawaai of brandgevaar?					
4.4	Kunnen zich bij het werken in leidingschachten aan leidingen en installaties arbeidsrisico's voordoen zoals valgevaar, beknellen, elektrocutie, gevaarlijke stoffen, explosiegevaar, lawaai of brandgevaar?	Ja	3	In de leidingschachten is een ruimte van circa 25 cm aanwezig tussen de leidingen en de vloer. Door deze opening kan men materiaal naar beneden laten vallen en beknellen.

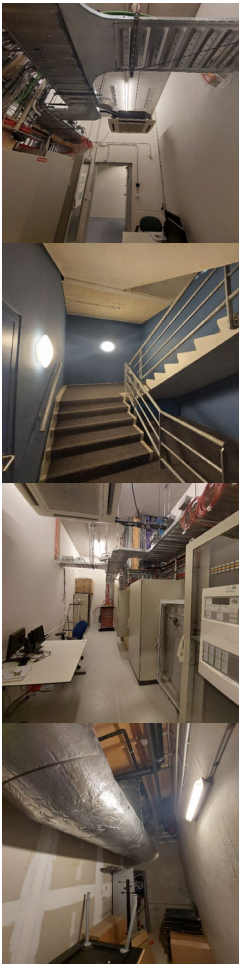
4.5	Kunnen zich bij het werken aan verlichtingsarmaturen, luchtbehandelingsinstallaties en aan stralingsbronnen arbeidsrisico's voordoen zoals valgevaar, beknellen, elektrocutie, gevaarlijke stoffen, explosiegevaar, lawaai of brandgevaar?	Ja	3	De verlichtingsarmaturen in de technische ruimten zijn door de aanwezige leidingen niet goed te bereiken. Derhalve is tijdens het vervangen van deze verlichtingsarmaturen een risico op beknellen en valgevaar. De overige verlichtingsarmaturen zijn veilig te onderhouden / vervangen.

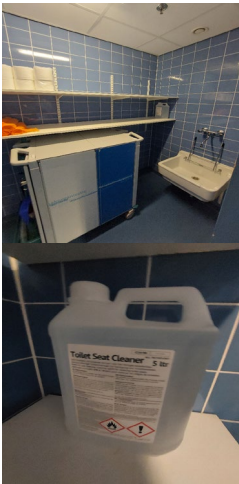
5.4	Zijn gevaarlijke stoffen op een juiste wijze opgeslagen?	Ja		In een afgesloten ruimte zijn schoonmaakmiddelen op de juiste manier opgeslagen. De ruimte is alleen te openen door bevoegden.
