## ***V&G Dossier***

**Gebouwnummer/objectcode**      **100021G04 - Gebouw C**  
**Adres**                                      **John F. Kennedylan 8, 7314PS, Apeldoorn**

## 2 Locatie en omschrijving 100021G04 - Gebouw C

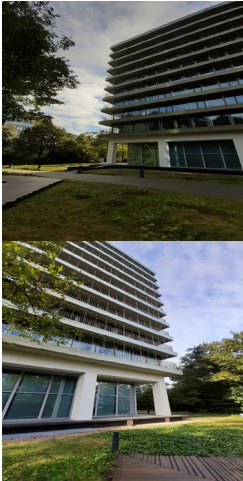
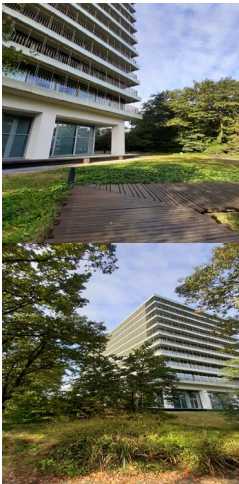
#	Vraag	Antw.	Risico-score	Bevinding	Maatregel	€	Bijlage
2.1	Is er bij gevelwerkzaamheden verhoogd risico op valgevaar?	Nee		Er is geen verhoogd risico op valgevaar bij gevelwerkzaamheden. Aan de westkant van het object is een siervijver aanwezig, hierdoor kan het opstellen van materieel lastiger zijn.
