V&G Dossier

Gebouwnummer/objectcode **100021G09 - Gebouw E**
Adres **John F. Kennedylan 8, 7314PS, Apeldoorn**

2 Locatie en omschrijving 100021G09 - Gebouw E

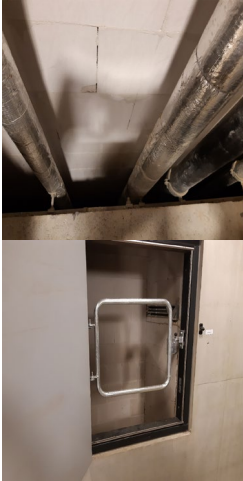
4.5	<p>Kunnen zich bij het werken aan verlichtingsarmaturen, luchtbehandelingsinstallaties en aan stralingsbronnen arbeidsrisico's voordoen zoals valgevaar, beknellen, elektrocutie, gevaarlijke stoffen, explosiegevaar, lawaai of brandgevaar?</p>	Nee		<p>Alle installaties zijn op een veilige werkhoogte ingericht. Er kunnen zich geen arbeidsrisico's voordoen zoals: valgevaar, beknellen, elektrocutie, gevaarlijke stoffen, explosiegevaar, lawaai of brandgevaar. De verlichtingsarmaturen kunnen op een veilige manier worden onderhouden/vervangen.</p>

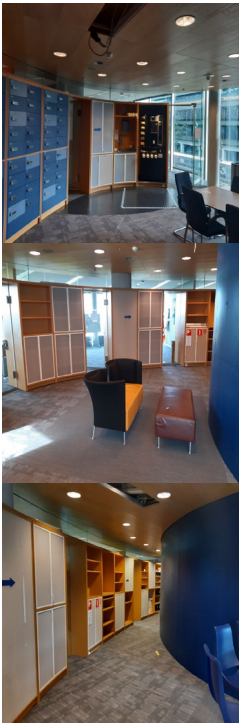
7.2	Is het gebouw tijdens werkzaamheden veilig bereikbaar te houden voor gebruikers en bezoekers?	Ja		Het gebouw is tijdens werkzaamheden veilig bereikbaar te houden voor gebruikers en bezoekers. De entree is ruim opgezet.
