Rijksvastgoedbedrijf
Ministerie van Binnenlandse Zaken en
Koninkrijksrelaties

V&G Dossier

Gebouwnummer/objectcode **100021G07 - Gebouw G**
Adres **John F. Kennedylan 8, 7314PS, Apeldoorn**

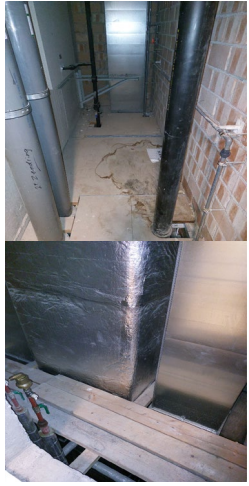
4.5	<p>Kunnen zich bij het werken aan verlichtingsarmaturen, luchtbehandelingsinstallaties en aan stralingsbronnen arbeidsrisico's voordoen zoals valgevaar, beknellen, elektrocutie, gevaarlijke stoffen, explosiegevaar, lawaai of brandgevaar?</p>	Ja	3	<p>De verlichtingsarmaturen in de trappenhuizen zijn aan het plafond bevestigd en daardoor lastig/moeilijk bereikbaar. De overige verlichtingsarmaturen zijn goed bereikbaar en worden zoals de beheerder heeft aangegeven vervangen door gebruik te maken van een trap of hoogwerker, afhankelijk van de hoogte en positie van de armaturen. Er zijn geen luchtbehandelingsinstallaties en stralingsbronnen aanwezig.</p>

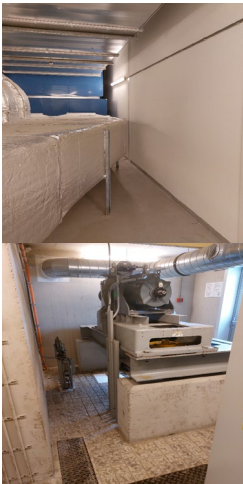
4.6	Kunnen zich bij het inspecteren en onderhouden van in pandige installaties arbeidsrisico's voordoen, denk hierbij aan valgevaar, elektrocutiegevaar, onbereikbaarheid, blootstelling aan schadelijke stoffen, brandgevaar, explosiegevaar, aanrijdgevaar?	Ja	3	Dakopbouw: Technische ruimten zijn in basis ruim opgezet en de opstappen zijn duidelijk aangegeven waardoor geen risico op elektrocutie, gevaarlijke stoffen, explosiegevaar, lawaai of brandgevaar aanwezig is. Wel is er valgevaar aanwezig door een opstekend (niet passend) rooster. Gelijktijdig is in de (lift)machinekamer grijpgevaar door een machineonderdeel met bewegende onderdelen. Dit onderdeel bevindt zich vlak nabij de deur.	Zorg voor een passend rooster om de bron van het valgevaar te ontnemen. Scherm de bewegende delen van het machineonderdeel af.
