V&G Dossier

Gebouwnummer/objectcode **100021G10 - Gebouw H**
Adres **John F. Kennedylan 8, 7314PS, Apeldoorn**

2 Locatie en omschrijving 100021G10 - Gebouw H

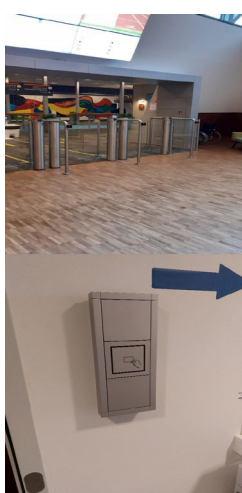
3.2	Zijn met deze vragen alle knelpunten m.b.t. ondergrond, draagkracht in kaart gebracht?	Ja					
4. Ruimten							
#	Vraag	Antw.	Risico-score	Bevinding	Maatregel	€	Bijlage
4.1	Is er alleen toegang tot de ruimten of installatie in deze ruimten met uitsluitend een veiligheidsvoorziening zoals een speciale sleutel, code, paslezer etc.?	Ja		Voor dit pand geldt: bezoekers kunnen zich aanmelden via de receptie en zich vervolgens begeven in de beperkte publieke omgeving naast de receptie.

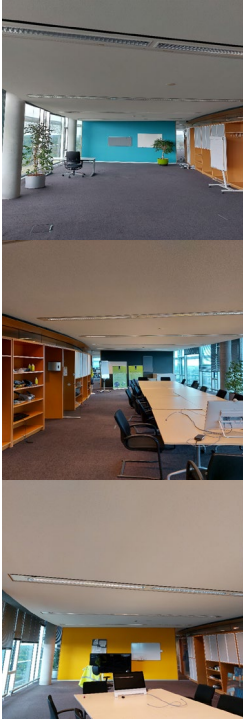
4.2	Kunnen zich bij het werken in ruimten arbeidsrisico's voordoen zoals valgevaar, beknellen, elektrocutie, gevaarlijke stoffen, explosiegevaar, lawaai of brandgevaar?	Nee		De etages zijn gelijk aan elkaar. De etage is ingedeeld in verschillende kamers die zijn afgebakend met panelen.

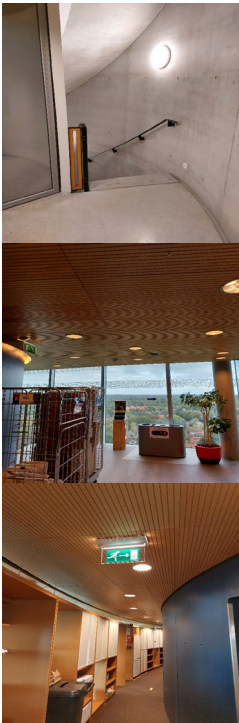
4.5	Kunnen zich bij het werken aan verlichtingsarmaturen, luchtbehandelingsinstallaties en aan stralingsbronnen arbeidsrisico's voordoen zoals valgevaar, beknellen, elektrocutie, gevaarlijke stoffen, explosiegevaar, lawaai of brandgevaar?	Nee		Alle installaties zijn op een veilige werkhoogte ingericht. Er kunnen zich geen arbeidsrisico's voordoen zoals: valgevaar, beknellen, elektrocutie, gevaarlijke stoffen, explosiegevaar, lawaai of brandgevaar. De verlichtingsarmaturen kunnen op een veilige manier worden onderhouden/vervangen.
