V&G Dossier

Gebouwnummer/objectcode **100021G05 - Gebouw P**
Adres **John F. Kennedylaan 8, 7314PS, Apeldoorn**

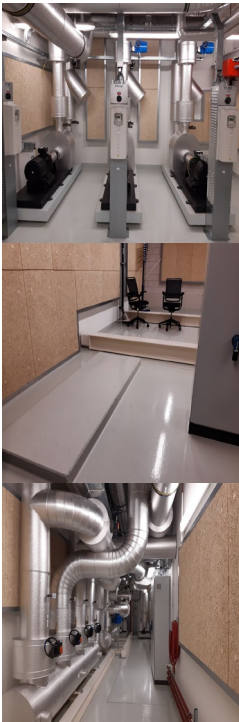
4.4	Kunnen zich bij het werken in leidingschachten aan leidingen en installaties arbeidsrisico's voordoen zoals valgevaar, beknellen, elektrocutie, gevaarlijke stoffen, explosiegevaar, lawaai of brandgevaar?	Ja	2	In de serverruimten is een verhoogde geluidsbelasting.	Bij langdurende werkzaamheden dient er gehoorbescherming te worden gedragen.

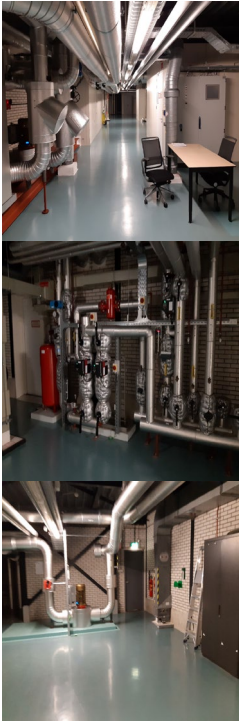
valgevaar, beknellen, elektrocutie, gevaarlijke stoffen, explosiegevaar, lawaai of brandgevaar?					
4.4	Kunnen zich bij het werken in leidingschachten aan leidingen en installaties arbeidsrisico's voordoen zoals valgevaar, beknellen, elektrocutie, gevaarlijke stoffen, explosiegevaar, lawaai of brandgevaar?	Ja	2	In technische ruimten is er een verhoogde geluidsbelasting.	Bij langdurende werkzaamheden dient er gehoorbescherming te worden gedragen.
