# Rapport Asbestinventarisatie

het dorpshuis Purmerland 42 A-A

1451MD te Purmerland

projectnummer 260113

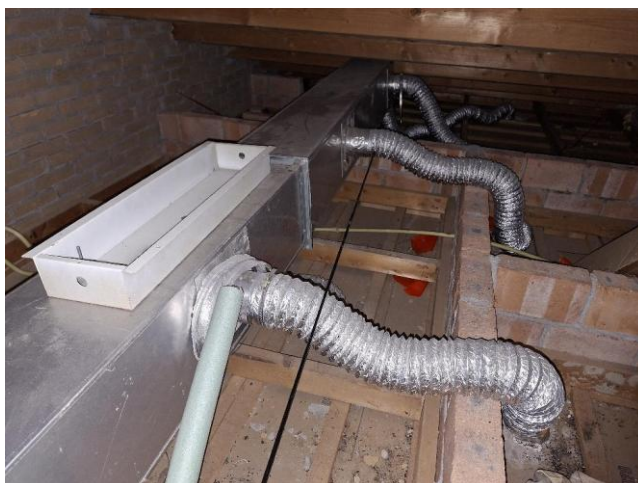
Ventilaiekanalen van flexibel aluminium buizen

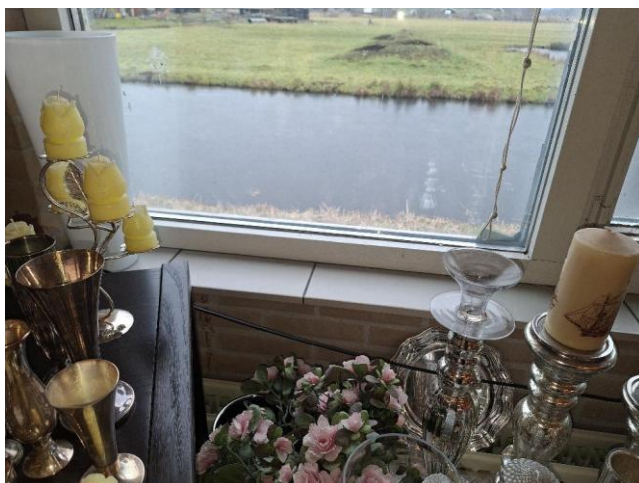
De vensterbanken binnen zijn betegeld.
