## Asbestinventarisatierapport

Oostzijde 278  
te Zaandam

'hoofdgebouw en loods 3'

| <b>Status:</b> | Definitief, versie 2.0 |

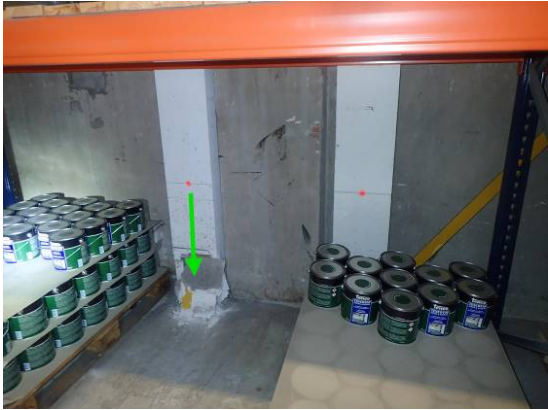
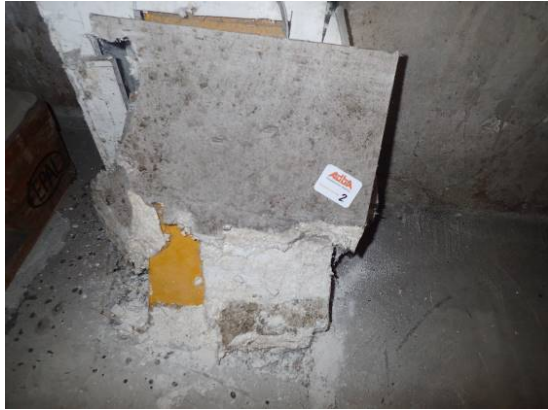
| Conclusies en/of aanbevelingen | |
| - | |
| <div style="display: flex; justify-content: space-around;"> <div style="text-align: center;"> <p>Foto 7 Foto voor bron plaatmateriaal tegen kolommen</p> </div> <div style="text-align: center;"> <p>Foto 8 Foto voor bron plaatmateriaal tegen kolommen</p> </div> </div> | |

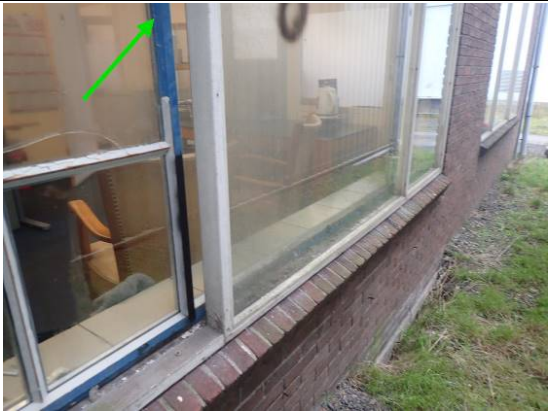
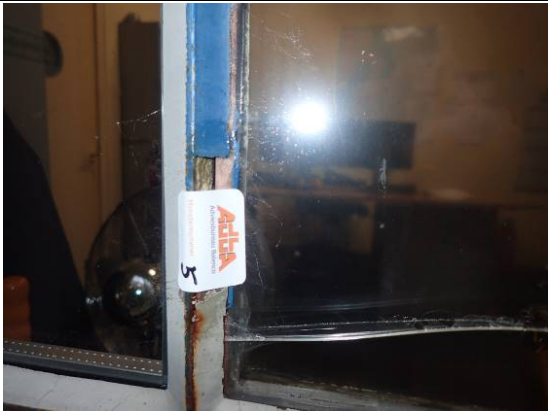
| Conclusies en/of aanbevelingen | |
| - | |
| Foto 16 Foto voor bron stopverf | Foto 17 Foto voor bron stopverf |

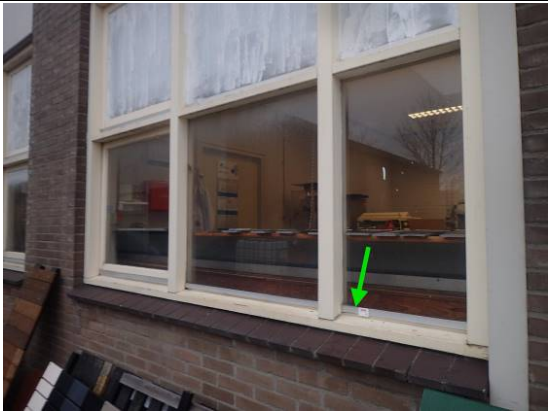
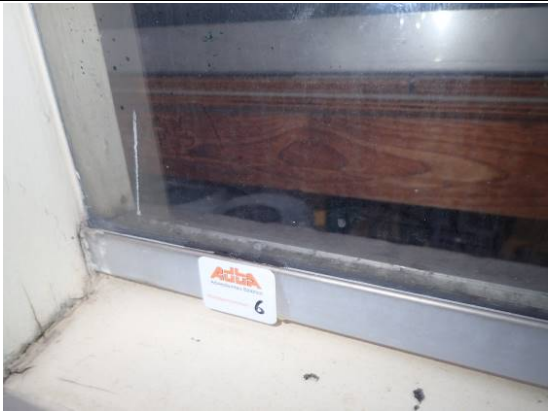
| <b>Conclusies en/of aanbevelingen</b> | |
| - | |
| Foto 18 <a href="#">Foto voor bron beglazingskit</a> | Foto 19 <a href="#">Foto voor bron beglazingskit</a> |

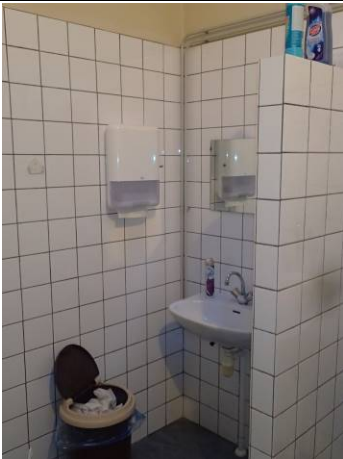
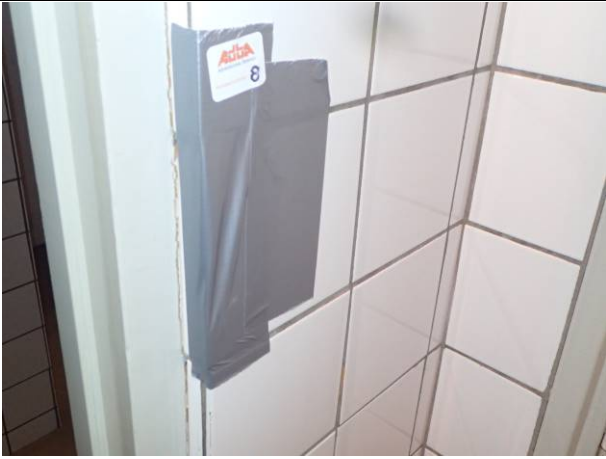
| <b>Conclusies en/of aanbevelingen</b> | |
| - | |
| Foto 23 <a href="#">Foto voor bron tegellijm</a> | Foto 24 <a href="#">Foto voor bron tegellijm</a> |
