Bomen Effect Analyse

Wubbo Ockelsbrug

Titel: Bomen Effect Analyse Wubbo Ockelsbrug

Datum: 13-03-2026

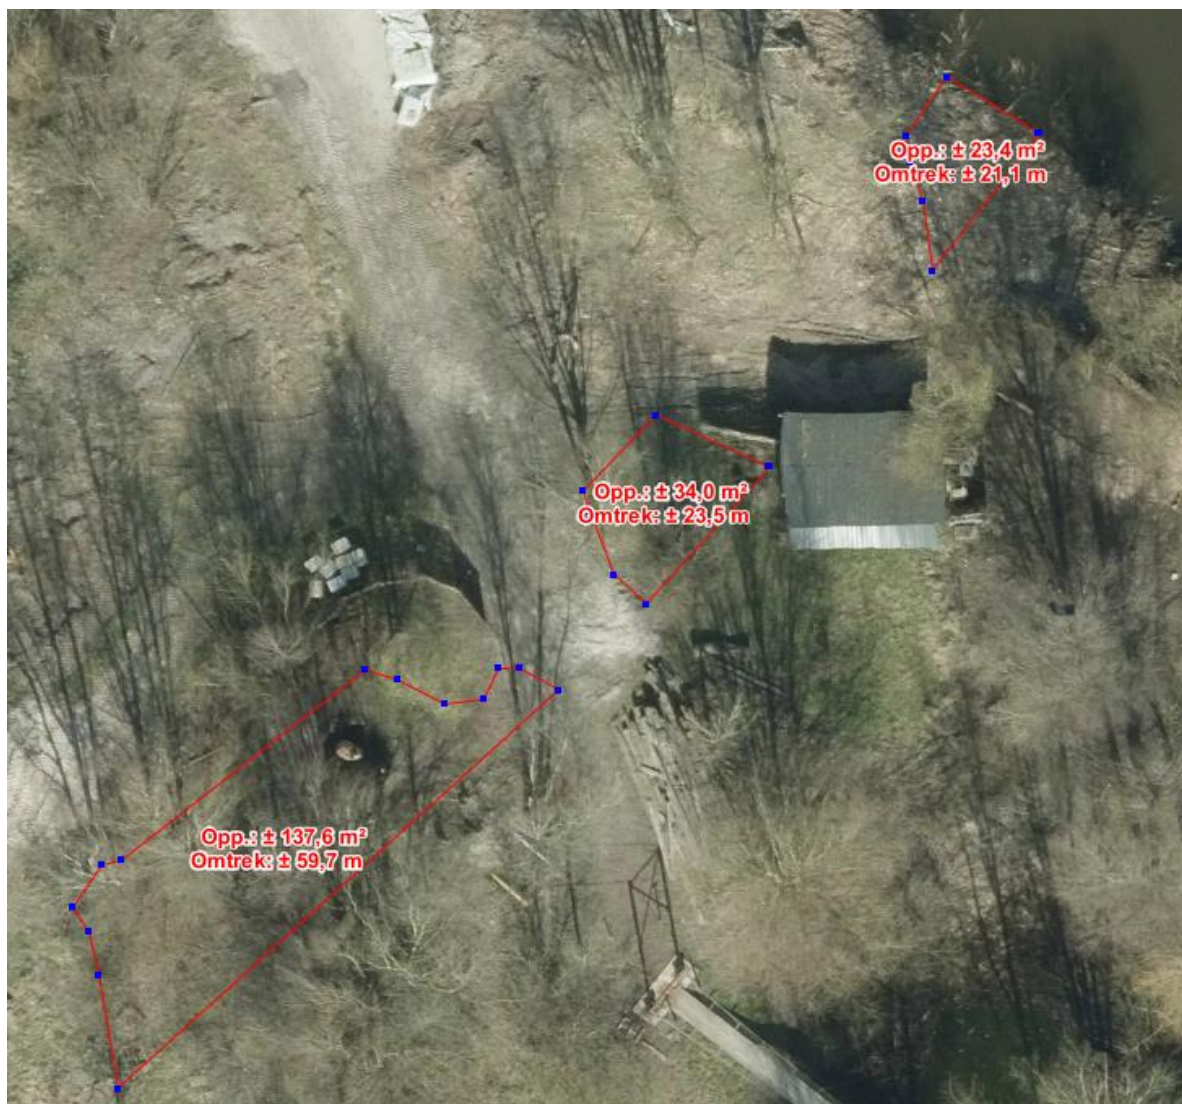
AFBEELDING 7: OVERZICHT VAN DE HOUTOPSTANDEN AAN DE WESTZIJD VAN HET HOENDIEP

Aan de westzijde van het Hoendiep staan binnen het plangebied in totaal 3 losse houtopstanden met een gezamenlijk oppervlak van 196 m². De houtopstanden bestaan voornamelijk uit wilgenopslag van die in goede conditie verkeren (zie ook afbeelding 8).

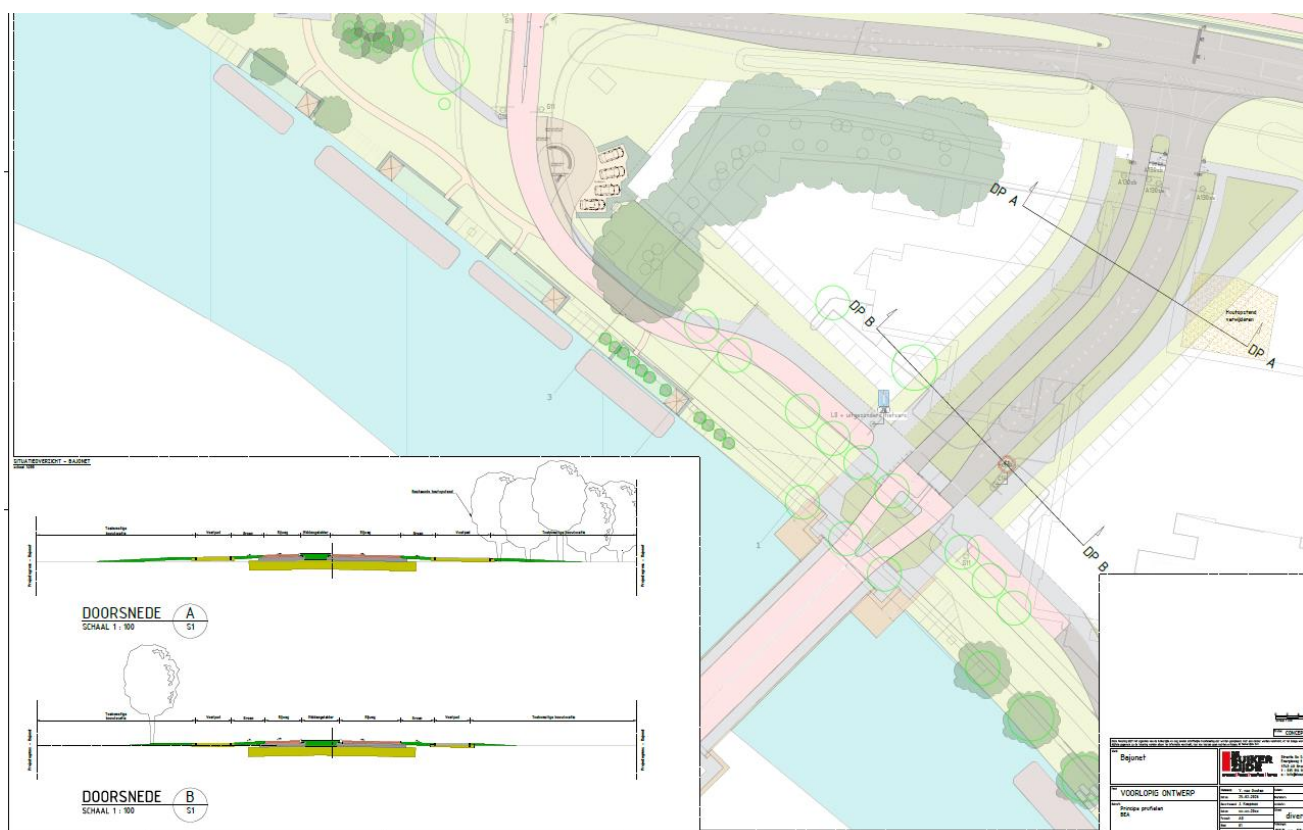
AFBEELDING 10: DWARSDOORSNEDEN TE REALISEREN RIJBAAN

In de toekomstige situatie wordt een nieuwe brug gerealiseerd, inclusief de bijbehorende landhoofden. Daarnaast wordt een nieuwe toegangsweg aangelegd, die aan de noordzijde aansluit op de bestaande rijbaan van het Hoendiep. Om deze aansluiting op de juiste wijze te kunnen realiseren, moet de nieuw aan te leggen rijbaan op een hoger niveau worden gebracht dan het huidige maaiveld. Als gevolg hiervan is het noodzakelijk om aan de randen van de verhoogde rijbaan een talud aan te leggen (zie dwarsdoorsneden op onderstaande afbeelding 10).
