## Rapportage Asbestinventarisatie

Gebouw Meeuwennest  
Het Nieuwe Diep 27D R007  
1781 AD Den Helder

Object/gebouwnummer 14B03-R007 (07B-KPA-8GA1-769)  
14B03 – Complex Nieuwe Haven

| Rapportnummer | AO.022615.V10 |

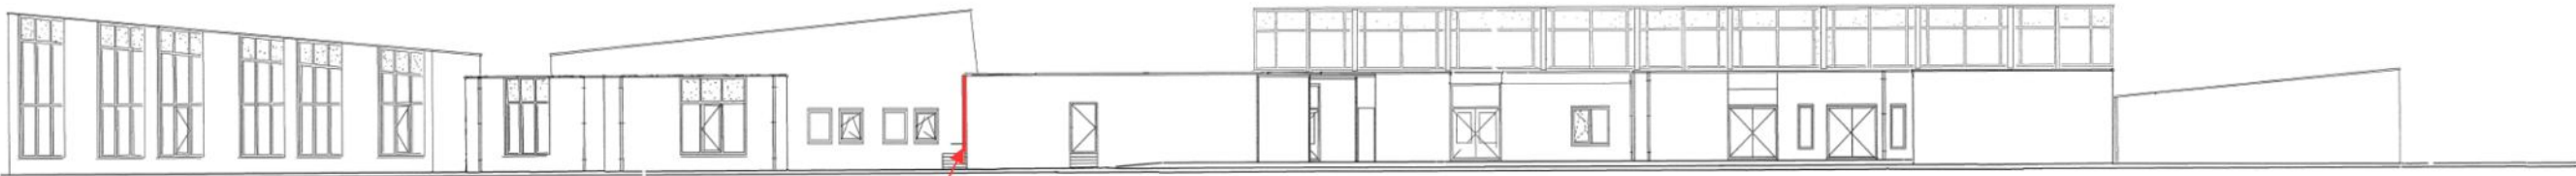
NOORD-GEVEL

Bron 06 v-ref kit

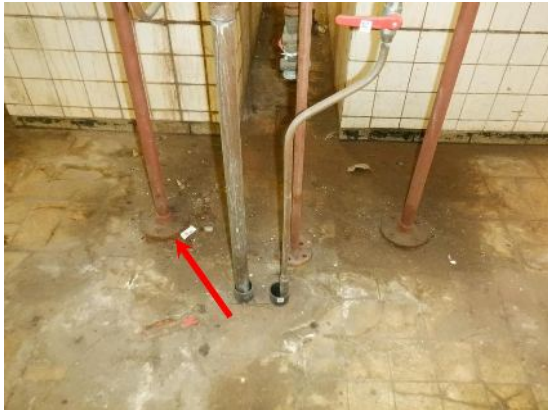
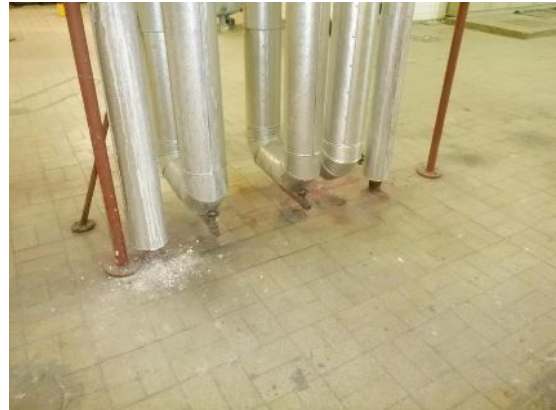
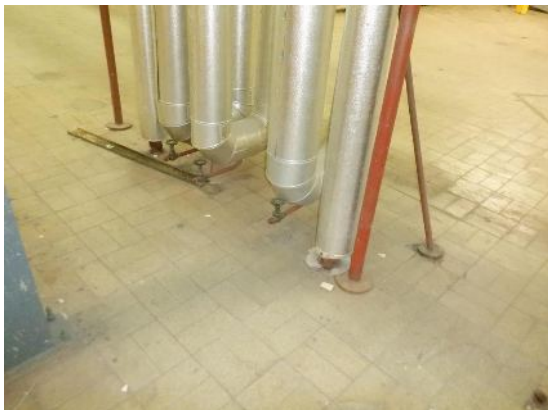
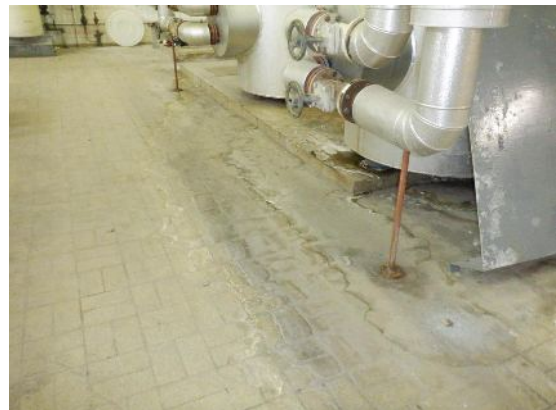
## Bron 04

| Toepassing | Afdichting (pakking) | Foto's |
|---|---|---|
| <p>De bron zal in de aangetroffen staat naar verwachting geen asbestvezelemisatie in de lucht veroorzaken die de grenswaarde overschrijdt.</p> <p>Geadviseerd wordt alle pakkingen tussen de flenzen en tegelwerk op de vloer als asbesthoudend te beschouwen en op korte termijn te laten saneren door een gecertificeerd asbestverwijderingsbedrijf. Dit voorkomt stagnatie en/of risico's op blootstelling aan asbestvezels tijdens sloop- en renovatiewerkzaamheden.</p> <p>Indien twijfel bestaat over de aanwezigheid van wel of geen asbesthoudende pakkingen dienen alle pakkingen, voorafgaand aan onderhoud, sloop en/of renovatiewerkzaamheden, afzonderlijk te worden onderzocht (bemonsterd).</p> | | |

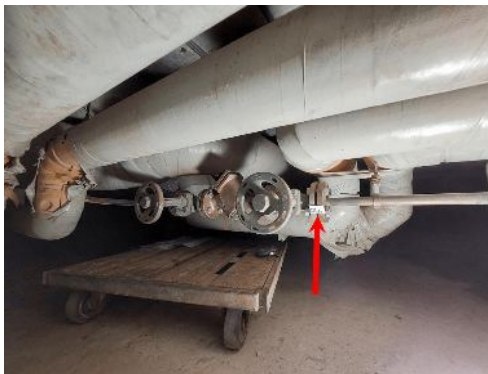
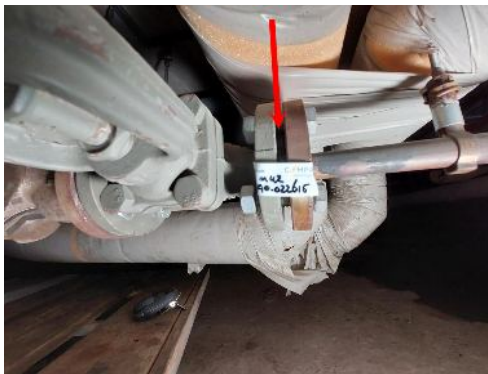
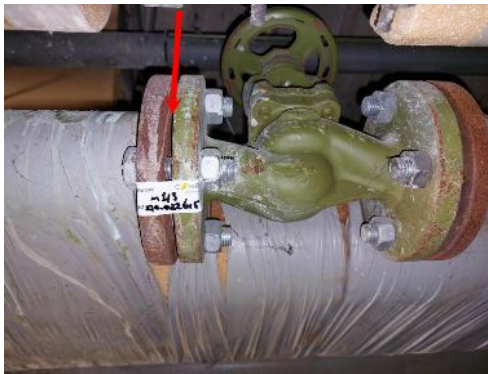
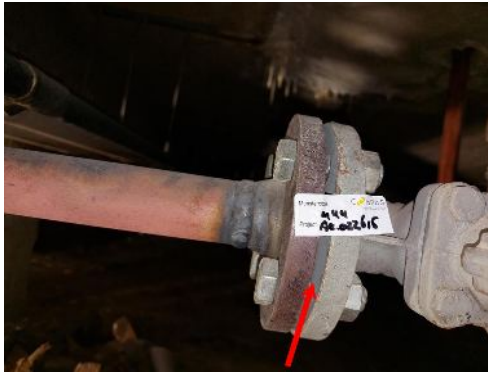
## Bron 10

| Toepassing | Afdichting (pakking) | Foto's |
|---|---|---|
| Omschrijving | De bron betreft pakkingen tussen de flenzen en afsluiters van de leidingen in de kruipruimten. | |
| Locatie | Binnen, verdieping -1<br>kruipruimte tussen flenzen | |
| Hoeveelheid | 32 stuks | |

| Toepassing | Afdichting (pakking) | Foto's |
|---|---|---|
| De randvoorwaarden behorende bij het risicoklasse 1 regime kunnen alleen doorgang vinden indien de bron (pakking) geheel wordt omsloten zonder de bron te beroeren. Vervolgens dient het leidingwerk aan weerszijden van de flensverbinding en/of afsluiter te worden doorgehaald. Of indien het protocol batteryspray wordt aangehouden (zie SMART). | | |

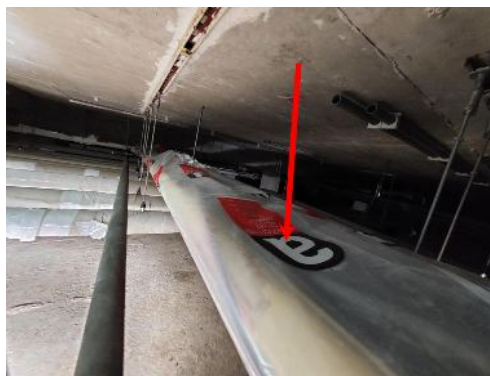
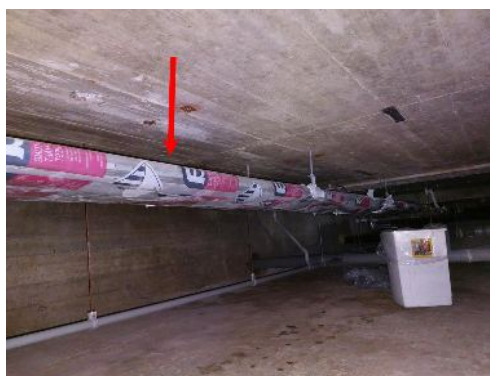
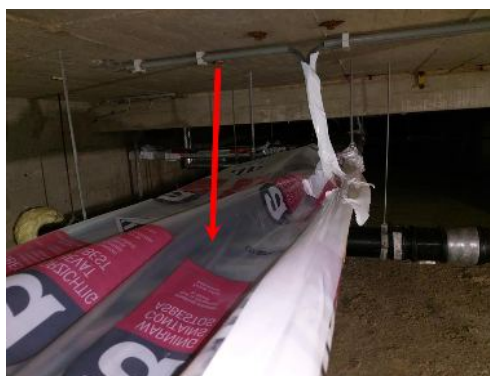
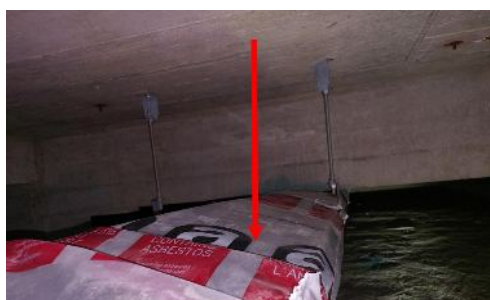
## Bron 11-1

| Omschrijving | De bron betreft een verontreiniging in stof. | |
| Locatie | Binnen, verdieping -1<br>kruipruimte in kabelgoot | |
| Hoeveelheid | totaal ca. 137,0 m' | |
| Beschadiging | Ernstig beschadigd | |
| Verwering | Ernstig verweerd | |
| Analyse | <b>Certificaatnr:</b> 2304-2550<br>(Referentiemonster)<br>M45 Chrysotiel: 30-60%<br><b>Certificaatnr:</b> 2309-3126<br>(Referentiemonster)<br>KM24, KM27<br>+ Chrysotiel: duidelijk asbest<br>KM26 +/- Chrysotiel: sporen asbest | |
| Behandelmoment | Op korte termijn | |

| Aanbeveling | De bron zal in de aangetroffen staat naar verwachting geen asbestvezelemissie in de lucht veroorzaken die de grenswaarde overschrijdt.<br><br>De bron is duurzaam afgeschermd (door middel van folie en tape), en vormt geen risico. De huidige staat van de bron dient als een asbestveilige situatie te worden beschouwd. | |
| Opmerking verwijdering | De randvoorwaarden behorende bij het risicoklasse 1 regime kunnen alleen doorgang vinden indien het protocol uit de validatierapportage wordt gevolgd (zie validatierapportage). Indien de bron niet volgens het protocol verwijderd wordt, gelden randvoorwaarden behorende bij het risicoklasse 2 regime. | |

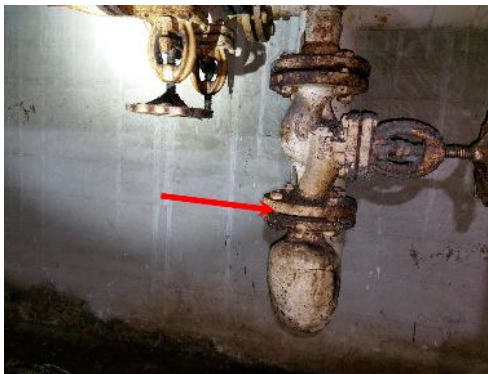
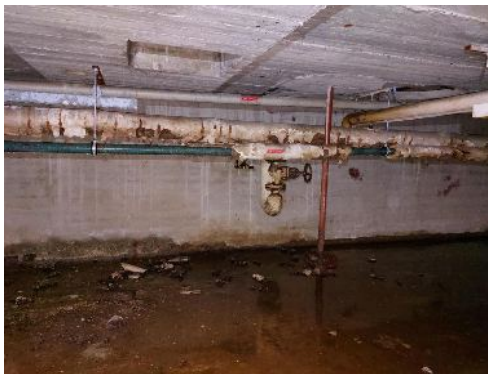
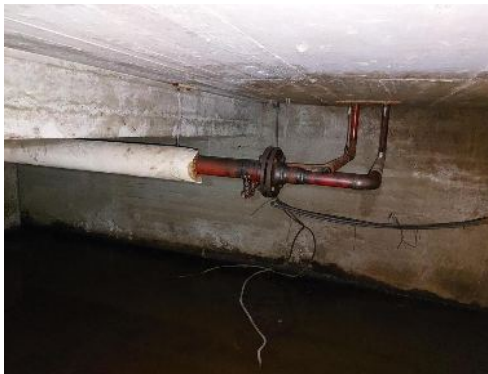
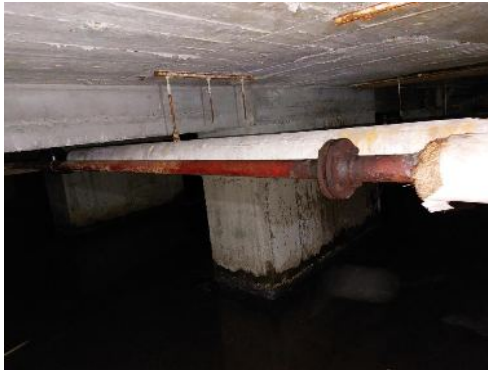
### Bron 13

| Toepassing | Afdichting (pakking) | Foto's |
|---|---|---|
| Omschrijving | De bron betreft pakkingen tussen de flenzen en afsluiters. | |
| Locatie | Binnen, verdieping -2<br>kruipruimte tussen flenzen | |
| Hoeveelheid | 8 stuks | |
| Analyse | <b>Certificaatnr:</b> 2304-2550<br>M47 Chrysotiel: 30-60% | |
| De pakkingen zijn steekproefsgewijs geïnspecteerd/bemonsterd. Er zijn diverse asbestverdachte pakkingen aangetroffen. De analyseresultaten van het laboratorium hebben aangetoond dat de bemonsterde pakkingen asbesthoudend zijn. | | |

| Toepassing | Afdichting (pakking) | Foto's |
|---|---|---|
| Geadviseerd wordt alle pakkingen op de installatie/leiding als asbesthoudend te beschouwen en te laten saneren door een gecertificeerd asbestverwijderingsbedrijf. Dit voorkomt stagnatie en/of risico's op blootstelling aan asbestvezels tijdens sloop- en renovatiewerkzaamheden. | | |
| Indien twijfel bestaat over de aanwezigheid van wel of geen asbesthoudende pakkingen dienen alle pakkingen, voorafgaand aan onderhoud, sloop en/of renovatiewerkzaamheden, afzonderlijk te worden onderzocht (bemonsterd). | | |
| De randvoorwaarden behorende bij het risicoklasse 1 regime kunnen alleen doorgang vinden indien de bron (pakking) geheel wordt omsloten zonder de bron te beroeren. Vervolgens dient het leidingwerk aan weerszijden van de flensverbinding en/of afsluiter te worden doorgehaald. Of indien het protocol batteryspray wordt aangehouden (zie SMART). | | |

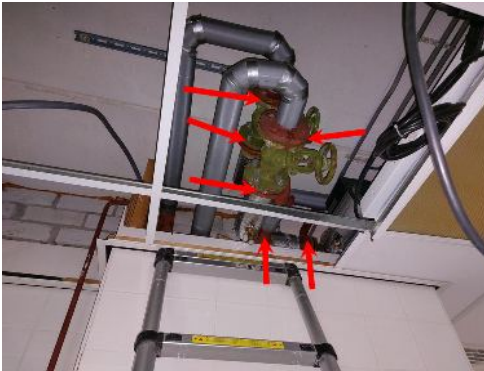
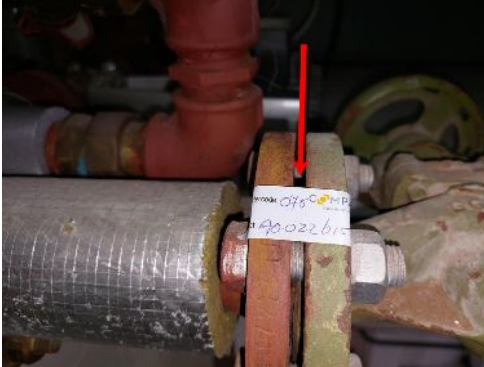
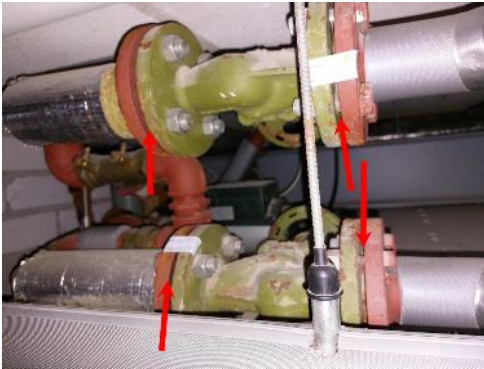
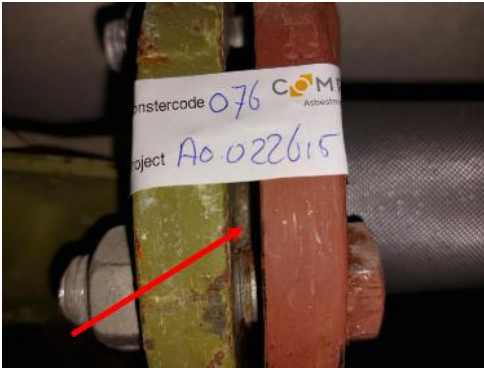
## Bron 23

| Toepassing | Afdichting tussen flenzen (flenspakking) | Foto's |
|---|---|---|
| Omschrijving | De bron betreft pakking tussen de flenzen van de CV-leidingen. | |
| Locatie | Binnen, begane grond ruimte 008 tussen flenzen | |
| Hoeveelheid | 7 stuks | |
| Analyse | <b>Certificaatnr:</b> 1892600<br>M075, M076<br>Chrysotiel: 30-60% | |
| De pakkingen zijn steekproefsgewijs geïnspecteerd/bemonsterd. Er zijn diverse asbestverdachte pakkingen aangetroffen. Het analyseresultaat van het laboratorium hebben aangetoond dat de bemonsterde pakking asbesthoudend is. | | |

| Toepassing | Afdichting tussen flenzen (flenspakking) | Foto's |
|---|---|---|
| Geadviseerd wordt alle pakkingen op de installatie/leiding als asbesthoudend te beschouwen en te laten saneren door een gecertificeerd asbestverwijderingsbedrijf. Dit voorkomt stagnatie en/of risico's op blootstelling aan asbestvezels tijdens sloop- en renovatiewerkzaamheden. | | |
| Indien twijfel bestaat over de aanwezigheid van wel of geen asbesthoudende pakkingen dienen alle pakkingen, voorafgaand aan onderhoud, sloop en/of renovatiewerkzaamheden, afzonderlijk te worden onderzocht (bemonsterd). | | |
| De randvoorwaarden behorende bij het risicoklasse 1 regime kunnen alleen doorgang vinden indien de bron (pakking) geheel wordt omsloten zonder de bron te beroeren. Vervolgens dient het leidingwerk aan weerszijden van de flensverbinding en/of afsluiter te worden doorgehaald. Of indien het protocol batteryspray wordt aangehouden (zie SMART). | | |

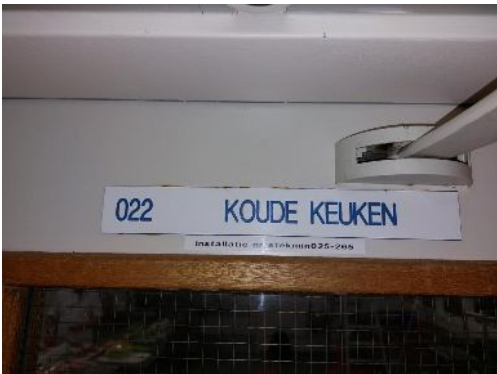
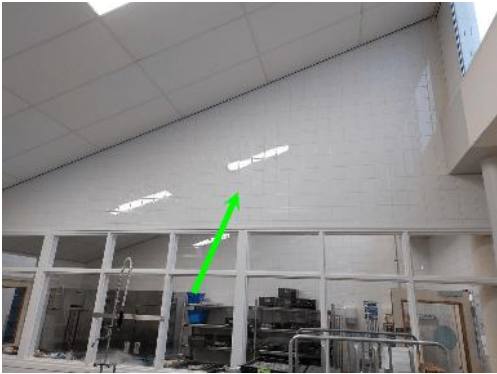
## Bron 07

| Toepassing | Tegellijm | Foto's |
|---|---|---|
| <b>Omschrijving</b> | De bron betreft gele tegellijm achter de wandtegels op de tussen wanden in ruimte 022 en 023. Het materiaal van deze toepassing is inhomogeen, derhalve is een monster genomen van meerderde locaties (zie plattegrond). | |
| <b>Locatie</b> | Binnen, begane grond<br>ruimte 022, ruimte 023 achter de wandtegels | |
| <b>Hoeveelheid</b> | totaal ca. 22,0 m² | |

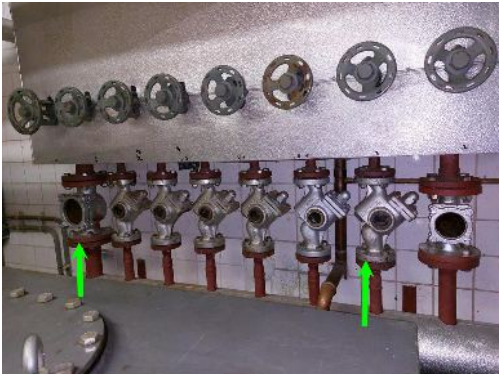
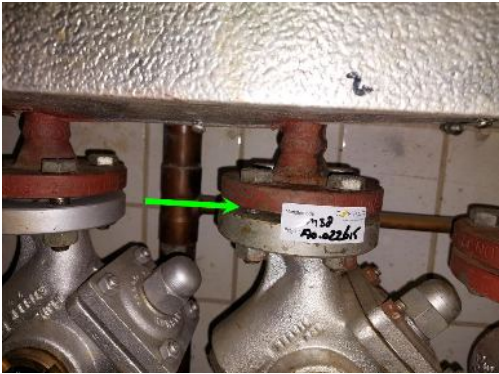
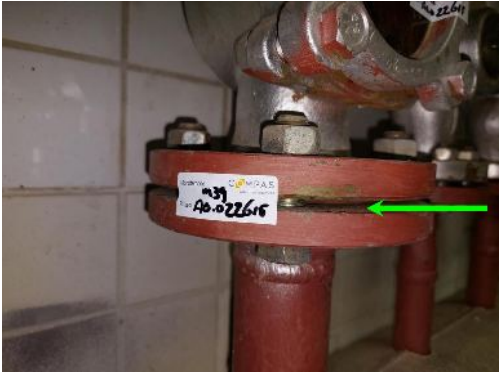
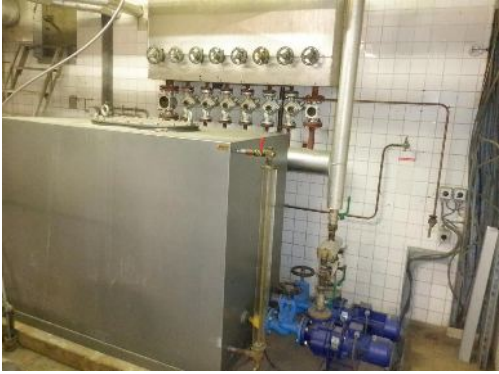
## Bron 08

| Toepassing | Afdichting | Foto's |
|---|---|---|
| <b>Omschrijving</b> | De bron betreft pakkingen tussen de flenzen van het leidingwerk filters van de condensaatpompen 1 en 2. | |
| <b>Locatie</b> | Binnen, begane grond ruimte K1001A tussen flenzen | |
| <b>Analyse</b> | <p>&lt; 0,1% (geen asbest)</p> <p><b>Certificaatnr:</b> 2304-2550</p> <p>M38, M39</p> | |

| Toepassing | Afdichting | Foto's |
|---|---|---|
| <b>Aanbeveling</b> | <p>De pakkingen van de leiding zijn steekproefsgewijs geïnspecteerd/bemonsterd. De analyseresultaten van het laboratorium hebben aangetoond dat de bemonsterde pakkingen niet asbesthoudend zijn.</p> <p>Indien twijfel bestaat over de aanwezigheid van wel of geen asbesthoudende pakkingen dienen alle pakkingen, voorafgaand aan onderhoud, sloop en/of renovatiewerkzaamheden, afzonderlijk te worden onderzocht (bemonsterd).</p> | |

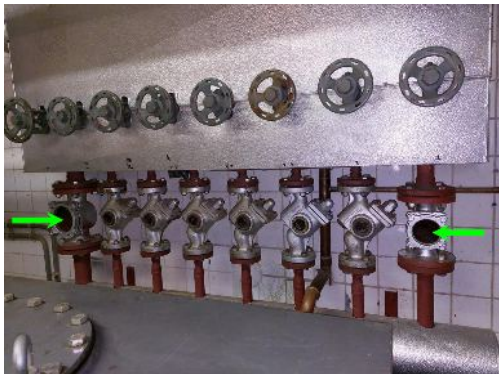
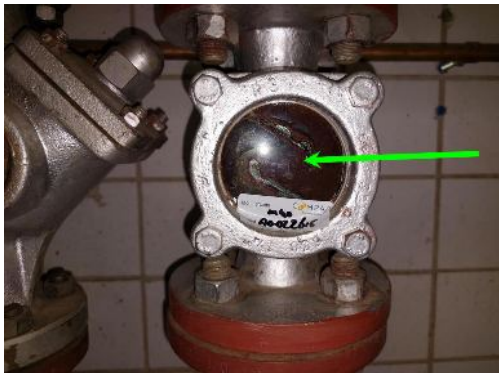
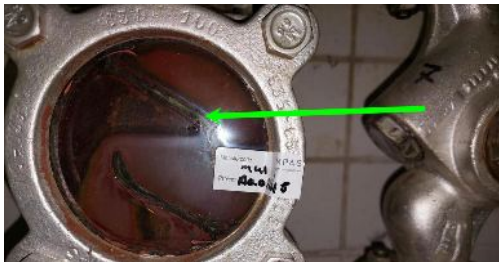
## Bron 09

| Toepassing | Afdichting | Foto's |
|---|---|---|
| <b>Omschrijving</b> | De bron betreft pakkingen tussen de kijkglazen aan het leidingwerk filters van de condensaatpompen 1 en 2. | |
| <b>Locatie</b> | Binnen, begane grond ruimte K1001A kijkglazen | |
| <b>Analyse</b> | < 0,1% (geen asbest)<br><b>Certificaatnr:</b> 2304-2550<br>M40, M41 | <br> |

| Toepassing | Afdichting | Foto's |
|---|---|---|
| <b>Aanbeveling</b> | <p>De pakkingen van de leiding zijn steekproefsgewijs geïnspecteerd/bemonsterd. De analyseresultaten van het laboratorium hebben aangetoond dat de bemonsterde pakkingen niet asbesthoudend zijn.</p> <p>Indien twijfel bestaat over de aanwezigheid van wel of geen asbesthoudende pakkingen dienen alle pakkingen, voorafgaand aan onderhoud, sloop en/of renovatiewerkzaamheden, afzonderlijk te worden onderzocht (bemonsterd).</p> | |

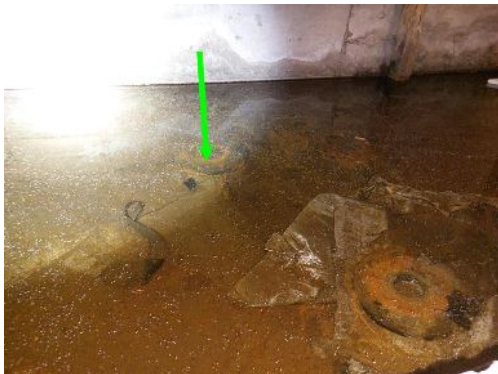
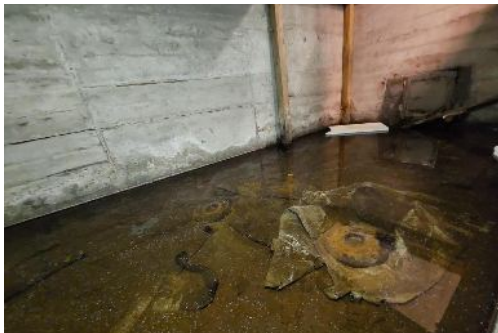
## Bron 14

| Toepassing | Afdichting | Foto's |
|---|---|---|
| Omschrijving | De bron betreft pakkingen op losse flenzen in het water | |
| Locatie | Binnen, verdieping -2<br>kruipruimte op losse flens | |
| Analyse | < 0,1% (geen asbest)<br><b>Certificaatnr:</b> 2304-2550<br>M48 | |

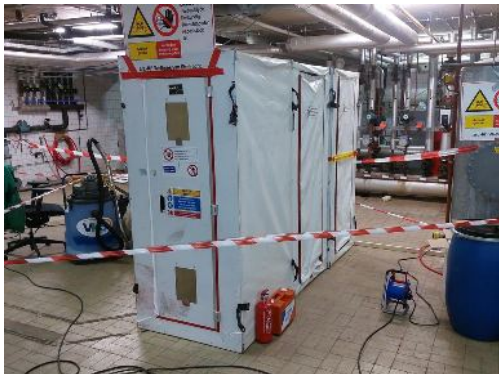
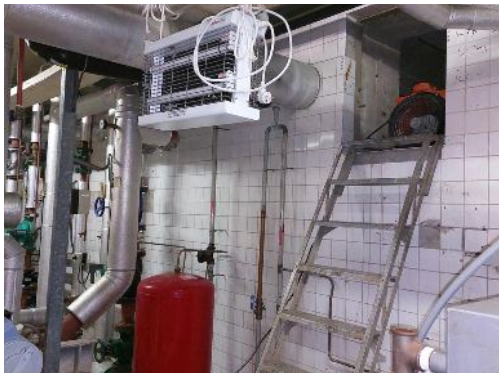
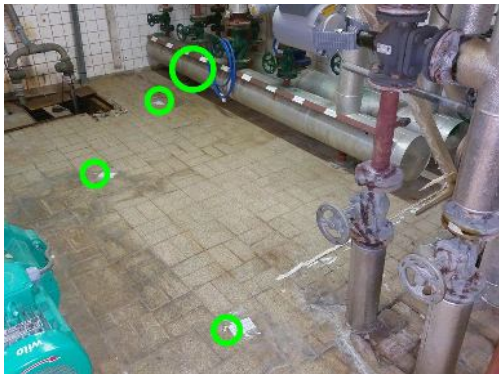
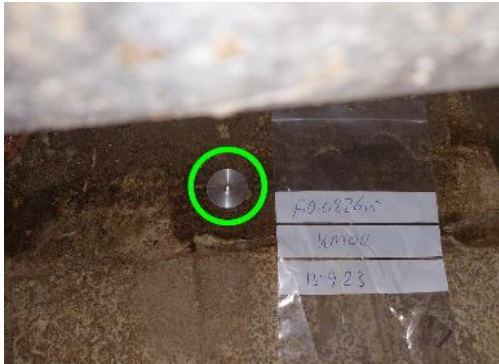
## Bron 15

| Toepassing | Stof | Foto's |
|---|---|---|
| Omschrijving | De bron betreft stof. | |
| Locatie | Binnen, kelder ruimte K1001A | |
| Hoeveelheid | 4 stuks<br>totaal ca. 56,5 m² | |
| Analyse | <ul style="list-style-type: none"><li>- geen asbest<br/><b>Certificaatnr:</b> 2309-1587<br/>KM11, KM13, KM14<br/>KM12</li><li>+/- Amosiet: sporen asbest<br/><b>Certificaatnr:</b> 2309-1587<br/>KM11, KM13, KM14<br/>KM12</li><li>- geen asbest<br/><b>Certificaatnr:</b> 2309-1587<br/>KM11, KM13, KM14<br/>KM12</li></ul> | <br><br> |

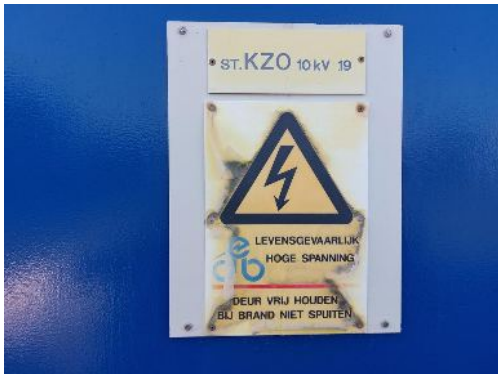
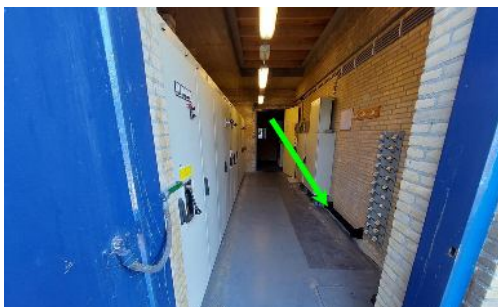
## Bron 20

| <b>Toepassing</b> | Afdichting in verwarmingstoestellen | <b>Foto's</b><br> |
| <b>Omschrijving</b> | De bron betreft een ribbuiskachel van het merk Smit Sinus (bouwjaar 1997). | |
| <b>Locatie</b> | Binnen, begane grond ruimte 063 | |
| <b>Afscherming</b> | Afgeschermd dicht oppervlak door niet asbesthoudend constructieonderdeel | |

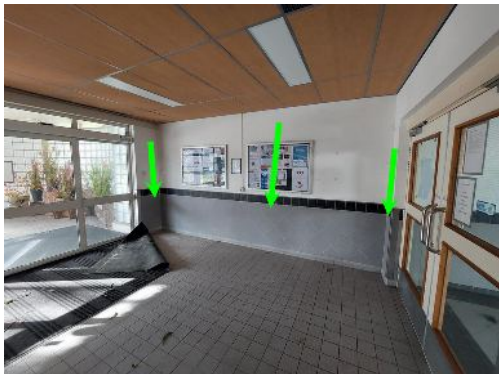
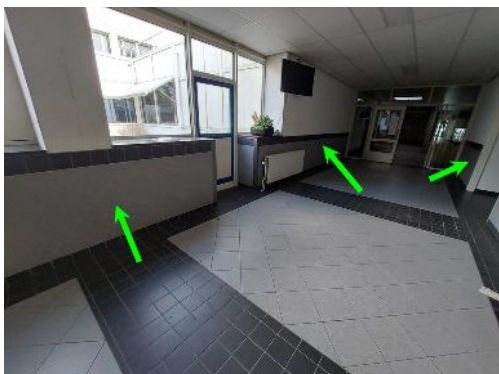
## Bron 21

| Toepassing | Tegellijm | Foto's |
|---|---|---|
| <b>Omschrijving</b> | De bron betreft beige tegellijm achter de wandtegels in ruimte 001 en 003. Het materiaal van deze toepassing is inhomogeen, derhalve zijn monsters genomen van meerdere locaties (zie plattegrond). | |
| <b>Locatie</b> | Binnen, begane grond<br>ruimte 001, ruimte 003, ruimte 025 achter de wandtegels | |
| <b>Analyse</b> | < 0,1% (geen asbest)<br><b>Certificaatnr:</b> 1891771<br>M054, M055, M056, M057 | |

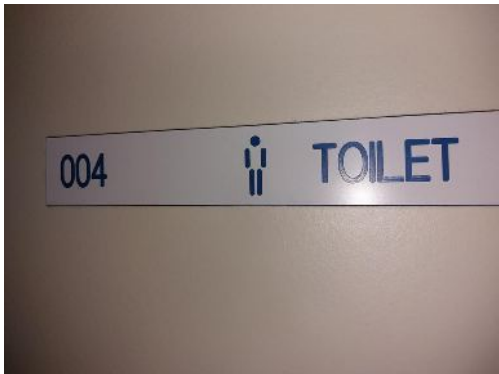
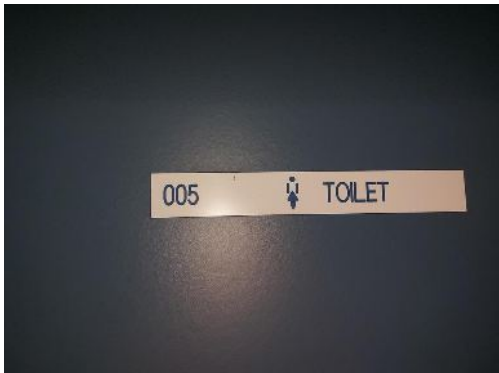
## Bron 21-1

| Toepassing | Tegellijm | Foto's |
|---|---|---|
| Omschrijving | De bron betreft gele tegellijm achter de wandtegels in de toiletten. Het materiaal van deze toepassing is inhomogeen, derhalve zijn monsters genomen van meerdere locaties (zie plattegrond). | |
| Locatie | Binnen, begane grond<br>ruimte 003A, ruimte 004, ruimte 004A, ruimte 004B, ruimte 004C, ruimte 004D, ruimte 004E, ruimte 004F, ruimte 004G, ruimte 005, ruimte 005A, ruimte 005B, ruimte 005C achter de wandtegels | |
| Analyse | < 0,1% (geen asbest)<br><b>Certificaatnr:</b> 1891771<br>M059, M060, M061, M062, M063, M064 | |

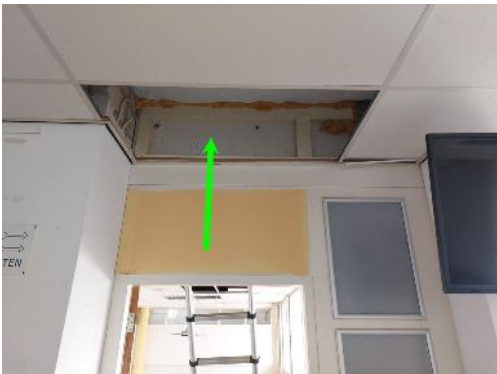
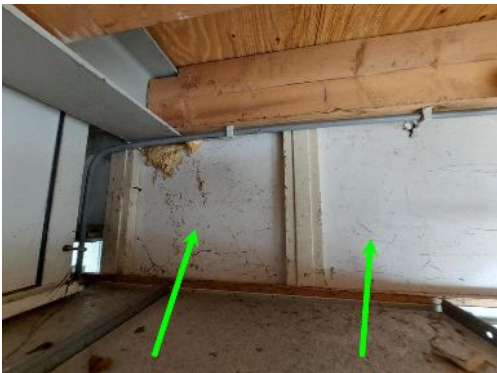
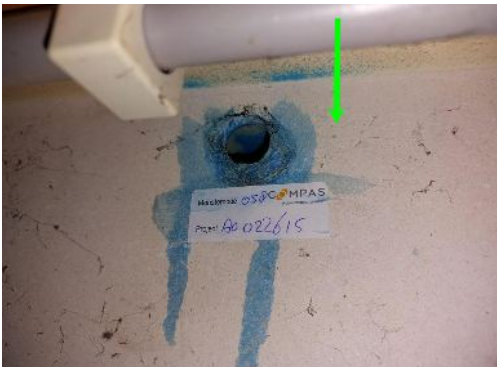
## Bron 22

| Toepassing | Beplating | Foto's |
|---|---|---|
| <b>Omschrijving</b> | De bron betreft beplating als bovenlicht tussen ruimte 003 en 024. | |
| <b>Locatie</b> | Binnen, begane grond ruimte 024 bovenlicht boven deur | |
| <b>Analyse</b> | < 0,1% (geen asbest)<br><b>Certificaatnr:</b> 1891771<br>M058 | |

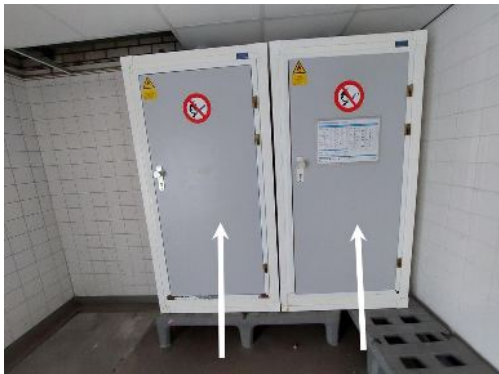
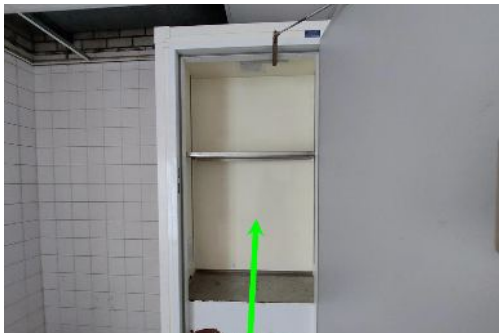
## Bron 24

| Analyse | < 0,1% (geen asbest)<br><b>Certificaatnr:</b> 1893448<br>M077 | |

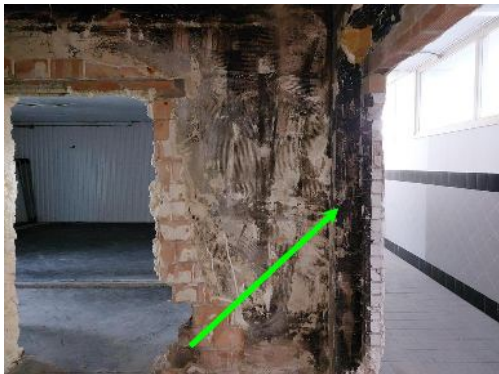
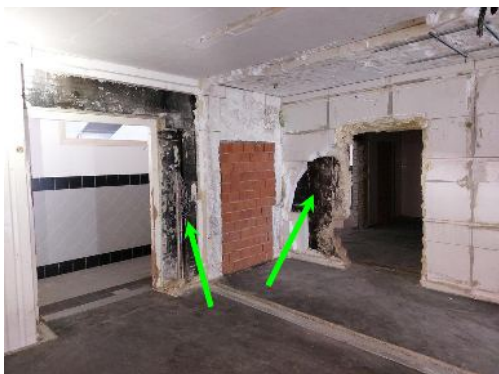
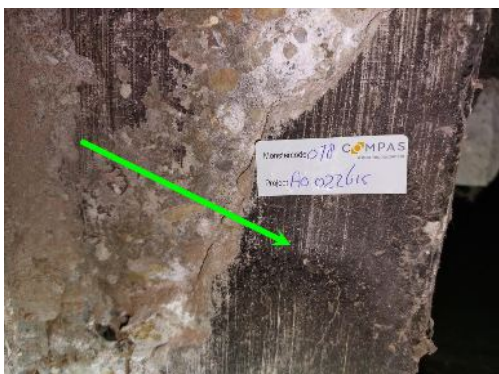
## Bron 25

| Toepassing | Afsmeerlaag | Foto's |
|---|---|---|
| <b>Omschrijving</b> | De bron betreft een afsmeerlaag tegen de binnenzijde van de gevel. Het materiaal van deze toepassing is inhomogeen, derhalve zijn monsters genomen van meerdere locaties (zie plattegrond). De bron is volledig afgeschermd met isolatiemateriaal en tegelwerk. | |
| <b>Locatie</b> | Binnen, begane grond<br>ruimte 033, ruimte 034, ruimte 034A, ruimte 039,<br>ruimte 040, ruimte 055 tegen de gevel | |
| <b>Analyse</b> | < 0,1% (geen asbest)<br><b>Certificaatnr:</b> 1893448<br>M078, M079, M080, M081, M082, M083 | |
