# Asbestinventarisatie

Kapteynweg 3, Dordrecht

2025-1638-01

Projectnummer: 2025-1638-01  
Opdrachtgever: Stedelijk Dalton Lyceum BSK  
Datum: 5 mei 2026  
Versie: 1

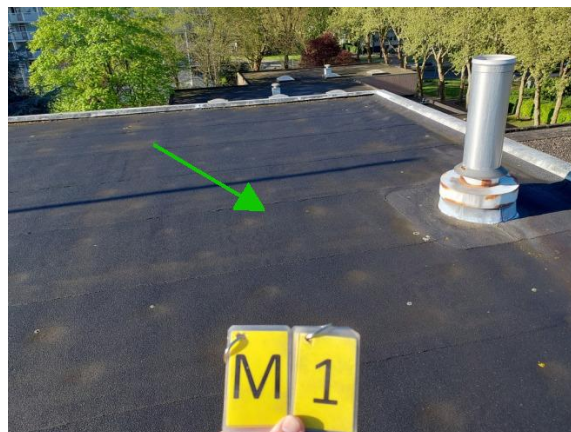
Bron 1

| Bronnr | Toepassing | Plaats van monsternamen | Hoeveelheid | Risicoklasse | Analyse |
|---|---|---|---|---|---|
| 1 | Bitumen, dakbedekking | Platte dak boven installatieruimte | 65 m <sup>2</sup> | n.v.t. | <0,1% |

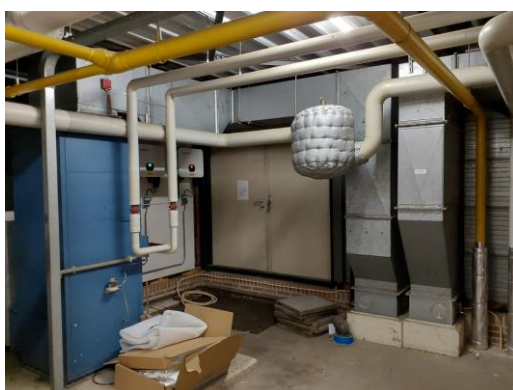
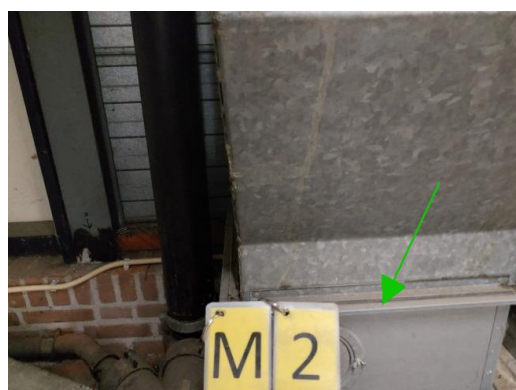
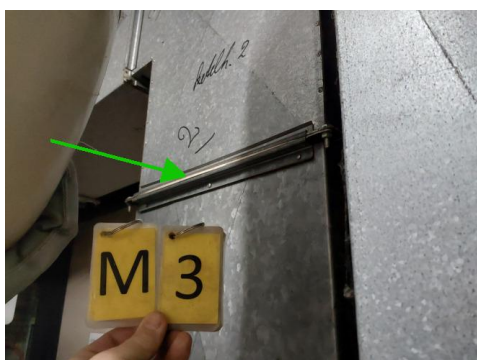
Bron 2

| Bronnr | Toepassing | Plaats van monsternamen | Hoeveelheid | Risicoklasse | Analyse |
|---|---|---|---|---|---|
| 2 | Kit, in flens LBK-kanalen | Installatieruimten en schachten | 100 m <sup>1</sup> | n.v.t. | <0,1% |

| Opmerkingen | Betreft het materiaal tussen de felsnaden van de luchtbehandelingskanalen.<br>De hoeveelheden zijn bij benadering.<br>Let op: de kit tussen de naden en aansluitingen van de luchtbehandelingskanalen is WEL asbesthoudend, zie hiervoor bron 14. | | |

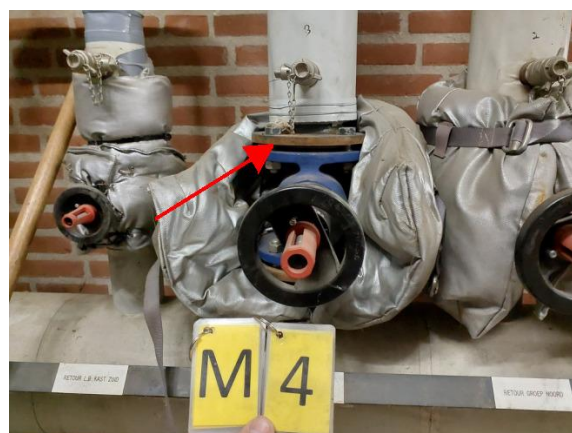
Bron 3

| Bronnr | Toepassing | Plaats van monsternamen | Hoeveelheid | Risicoklasse | Analyse |
|---|---|---|---|---|---|
| 3 | Pakking, flenspakking | Cv-installatie 3e verdieping | 50 stuks | 1 binnensanering of<br>2 binnensanering | Chrysotiel 30-60% |

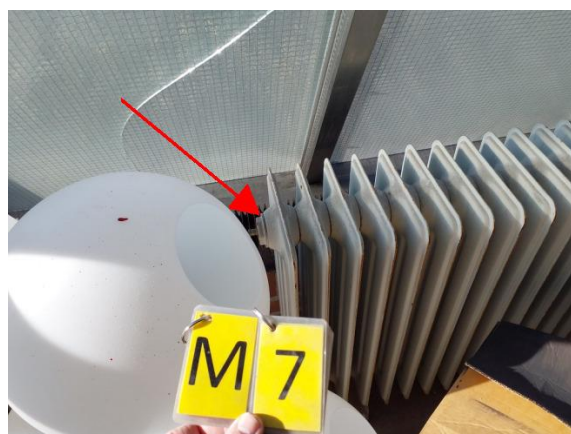
Bron 5

| Bronnr | Toepassing | Plaats van monsternamen | Hoeveelheid | Risicoklasse | Analyse |
|---|---|---|---|---|---|
| 5 | Pakking ledenradiator | Broeikas 3e verdieping | 8 stuks | 1 binnensanering | Chrysotiel 30-60% |

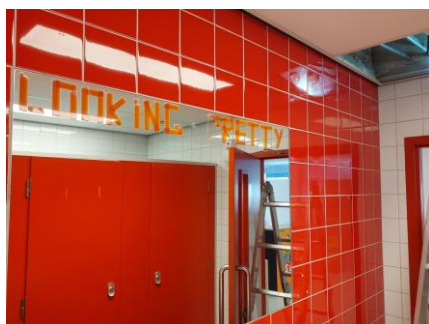
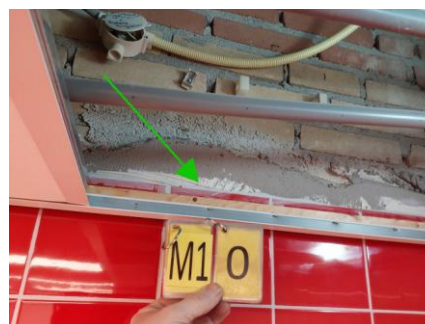
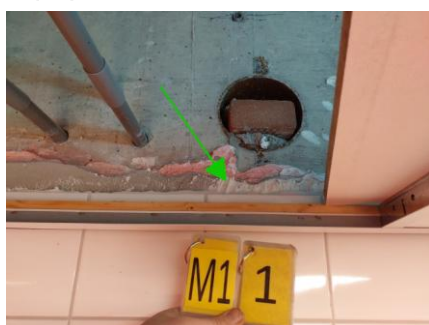
Bron 8

| Bronnr | Toepassing | Plaats van monsternamen | Hoeveelheid | Risicoklasse | Analyse |
|---|---|---|---|---|---|
| 8 | Lijm, tegellijm wit | Sanitair 2e verdieping | 168 m <sup>2</sup> | n.v.t. | <0,1% |

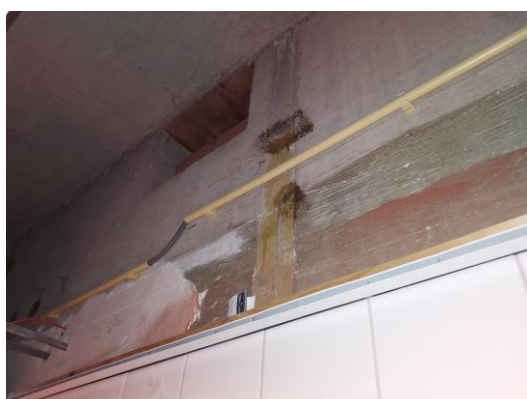
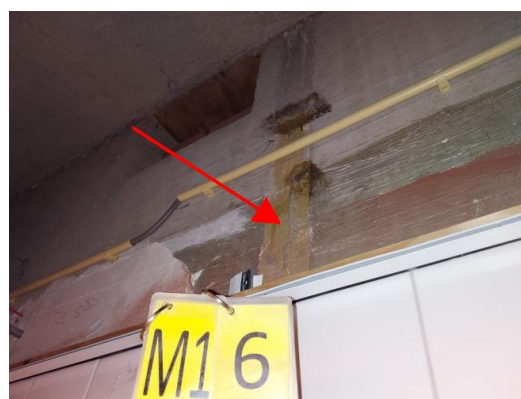
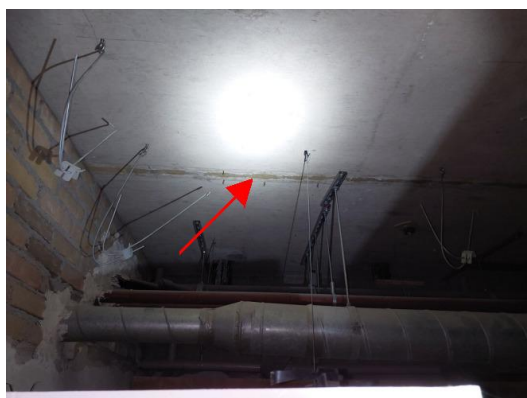
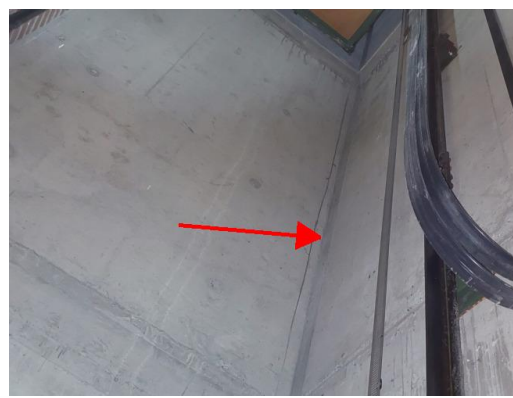
Bron 12

| Mate verwerking | Licht | Risicoklasse SMART | 2 binnensanering |
| Opmerkingen | Betreft verloren bekisting aan de onderzijde van de betonvloeren in de toiletgroepen en in de wand van de liftschacht.<br>Voor zover zichtbaar is deze bron op tekening aangegeven. | | |
